# SANTA MARÍA DE ARCOS DE LA FRONTERA (CÁDIZ)

La restauración del retablo mayor

Texto: FRANCISCO L. BAZÁN FRANCO, FRANCISCO J. GARCÍA BRENES, PABLO J. POMAR RODIL.  
Fotos: RESSUR S.L.

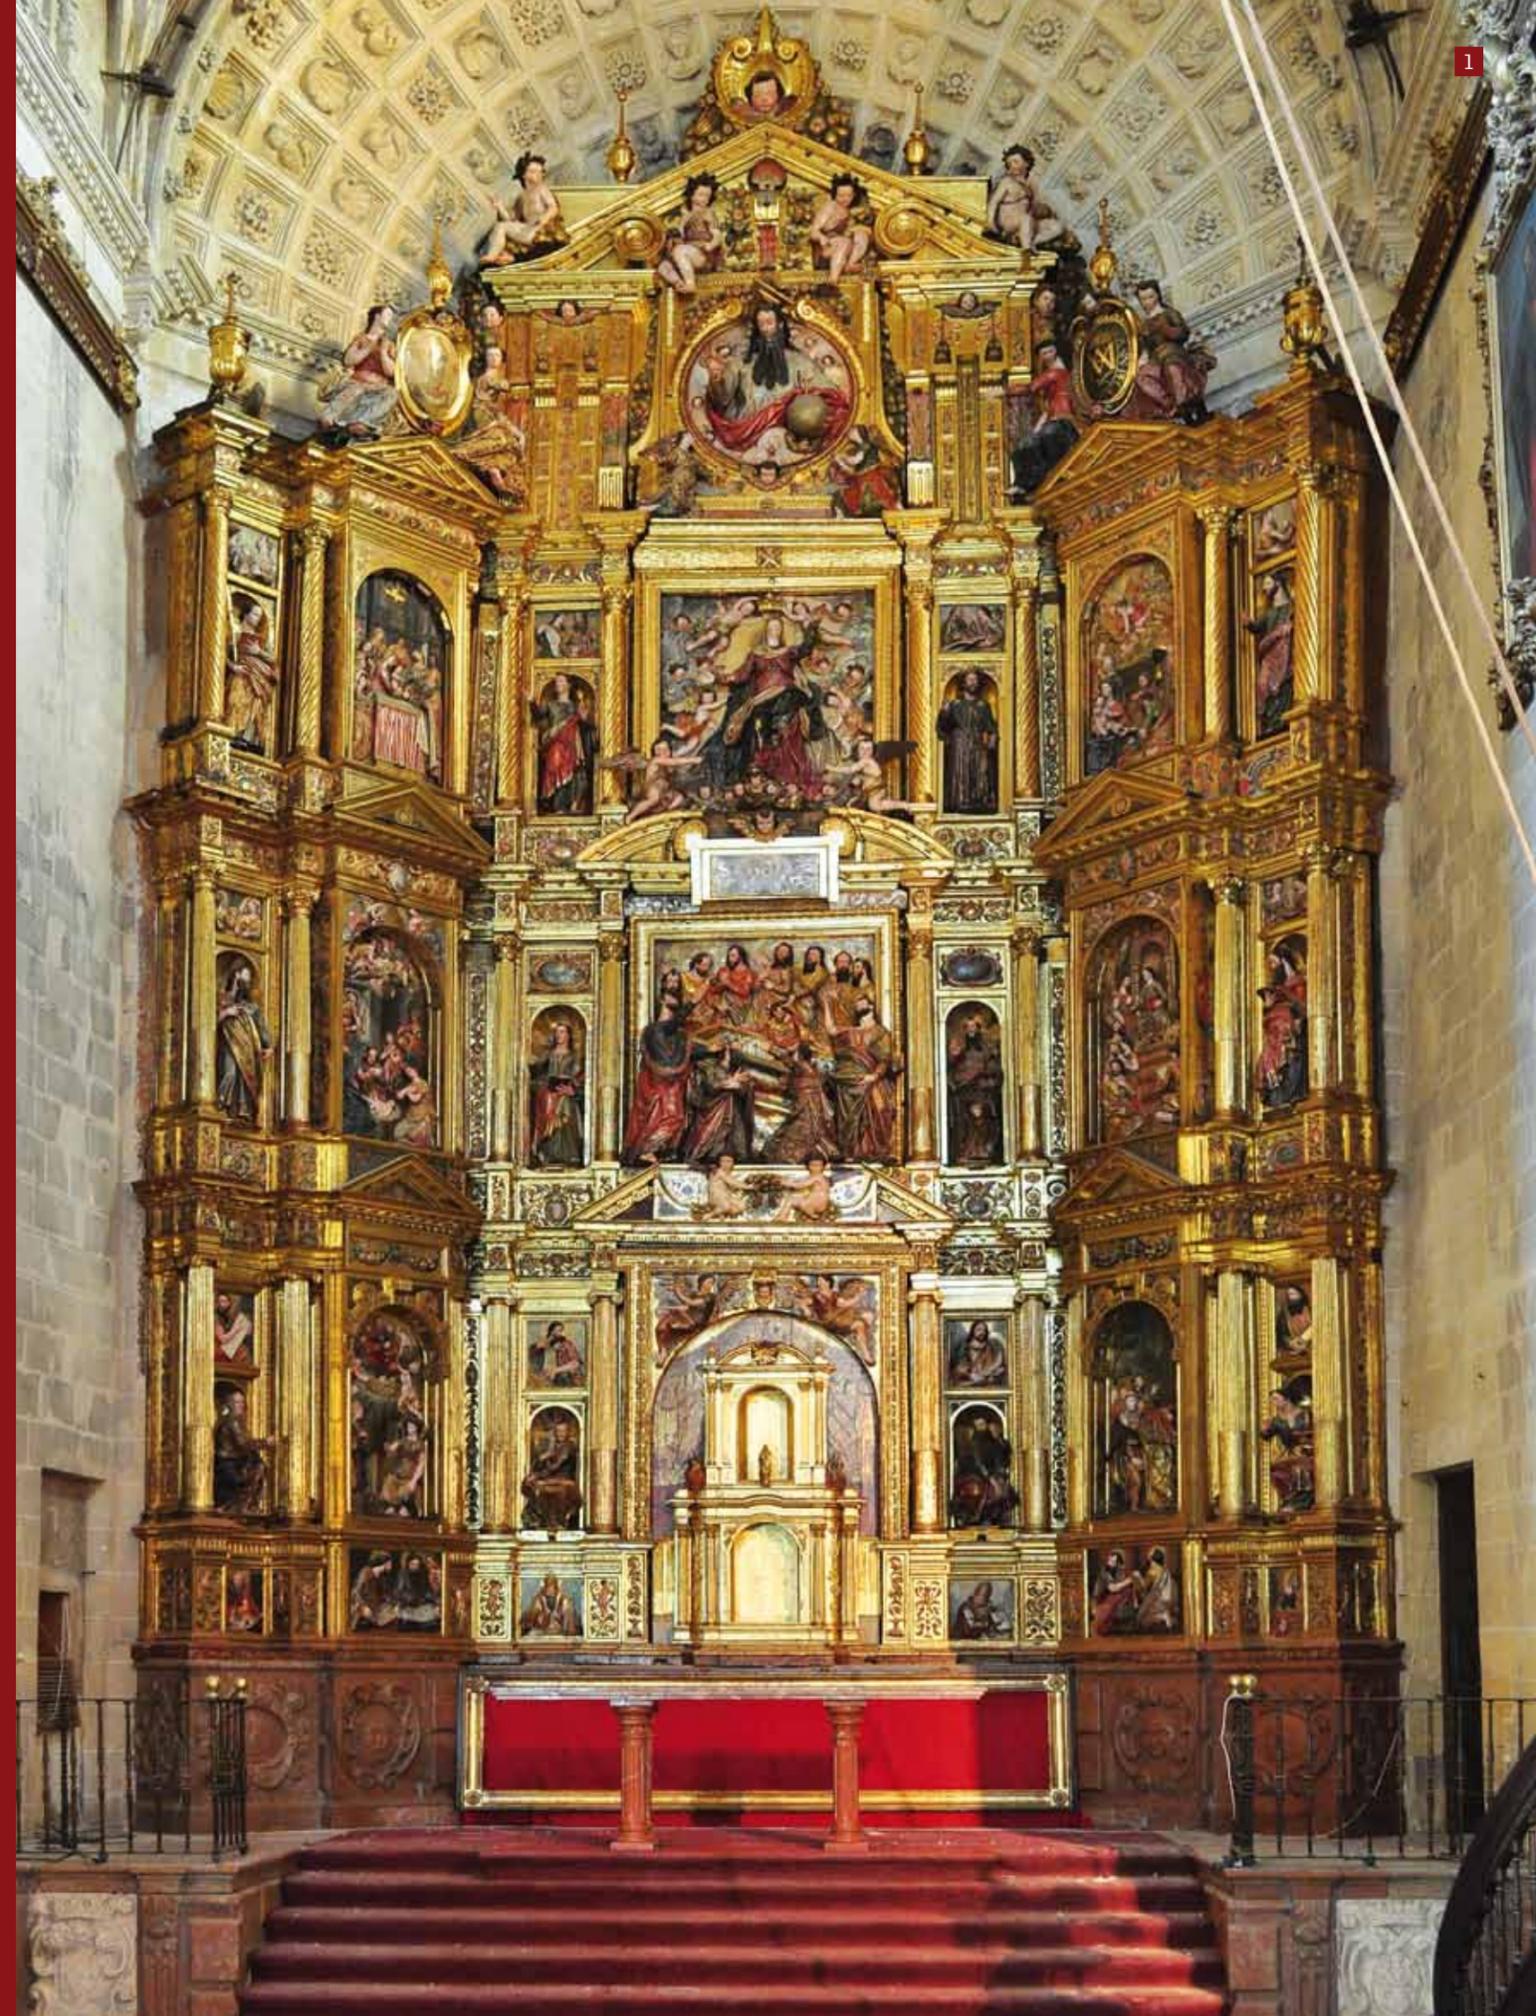
Foto 1. Vista general de la cabecera y retablo mayor.

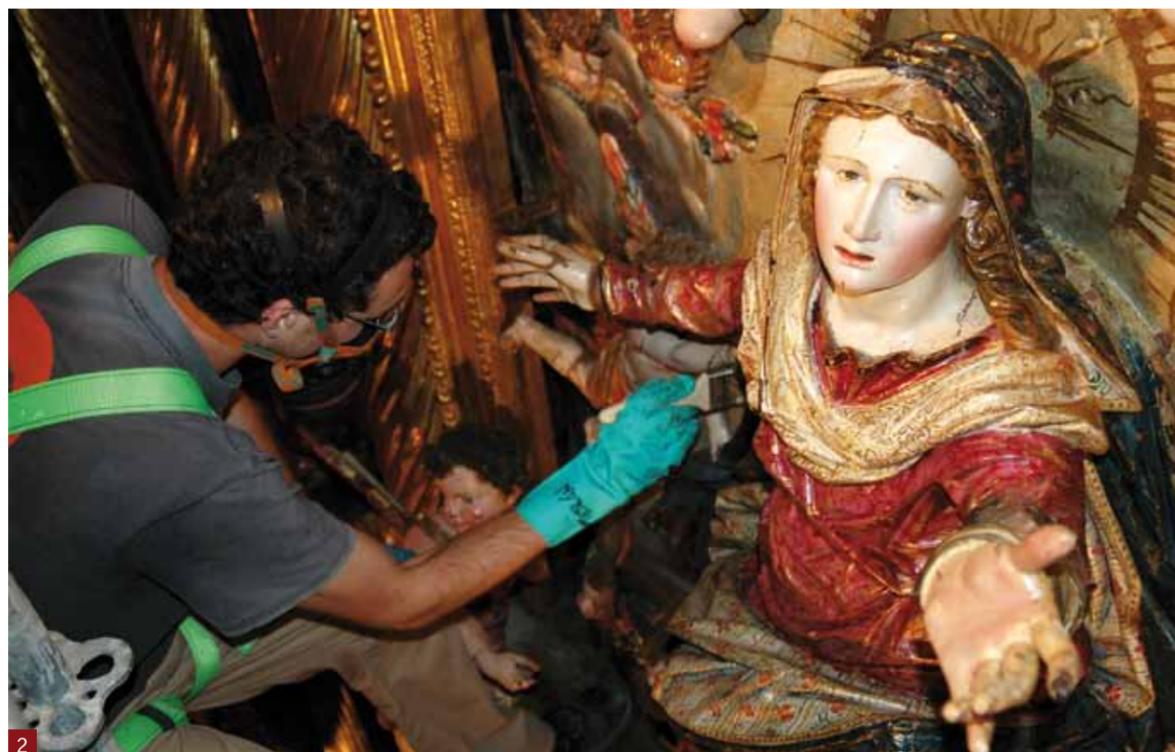
Foto 2. Proceso de intervención. Fase de consolidación de los estratos pictóricos. Pormenor del relieve de la Asunción.

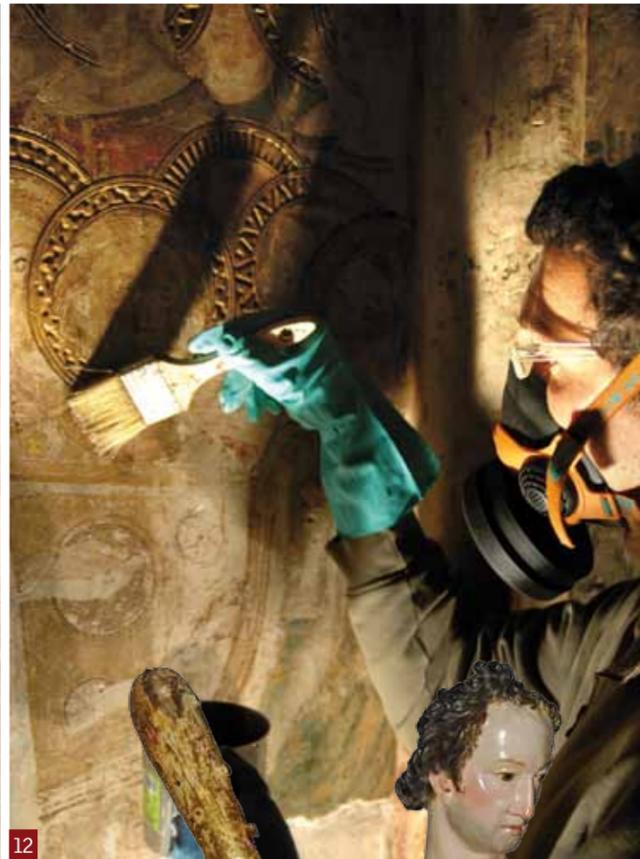
Foto 12. Fijación y consolidación de las pinturas murales ocultas tras el retablo. Detalle de la representación de la Coronación de la Virgen.

Según lo previsto en el proyecto, y aprovechando la intervención sobre el retablo, se realizó un tratamiento de conservación de unas interesantísimas pinturas murales y yeserías de hacia 1430 ubicadas tras el mismo. Gracias a esta actuación se ha podido controlar el proceso de deterioro que afectaba a su policromía, consolidar el soporte y eliminar las múltiples alteraciones de intervenciones anteriores poco afortunadas.
