# PALAU DUCAL DE GANDIA

Restauración del ciclo pictórico  
de su Galería Dorada

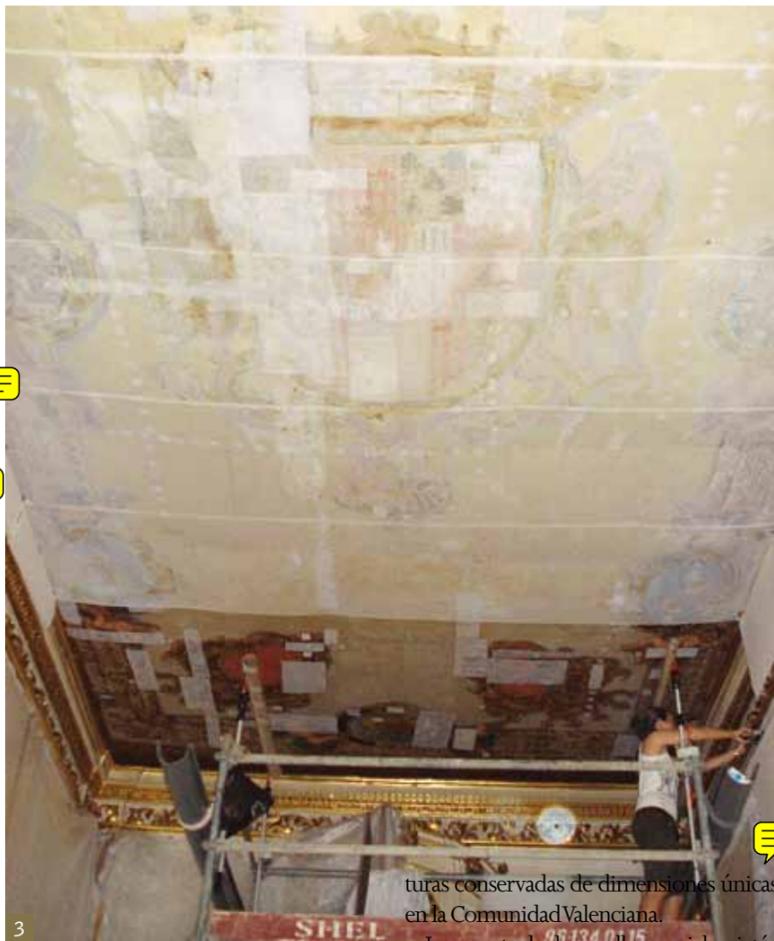
3 Obras conservadas de dimensiones únicas en la Comunidad Valenciana.

3 Parte central de la Sala Heráldica, donde se aprecia el estado de conservación preliminar y posterior a la intervención.

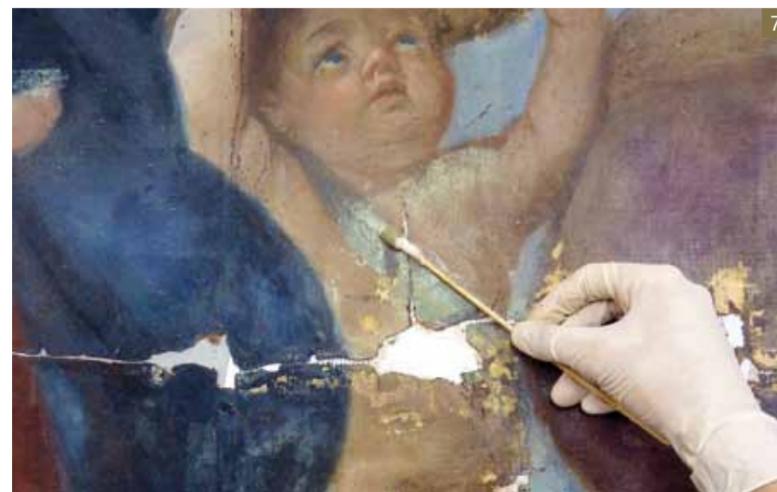
7 Detalle de la fase de limpieza en La Sagrada Familia.

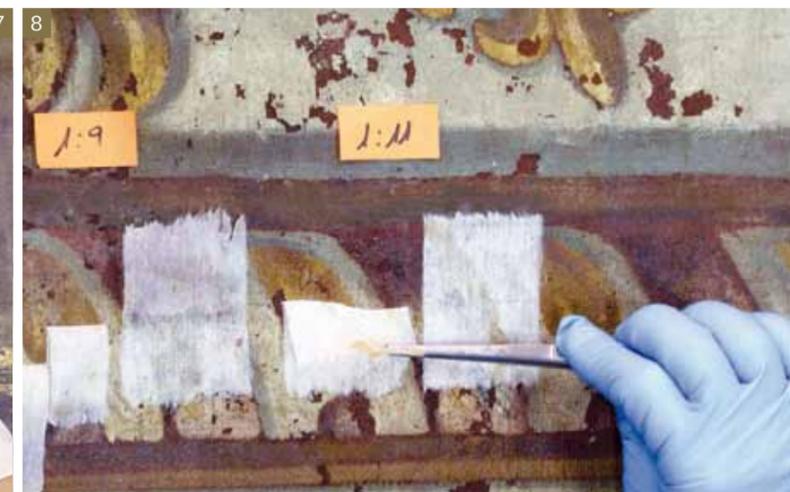
8 Estudios de protección y consolidación del estrato pictórico.

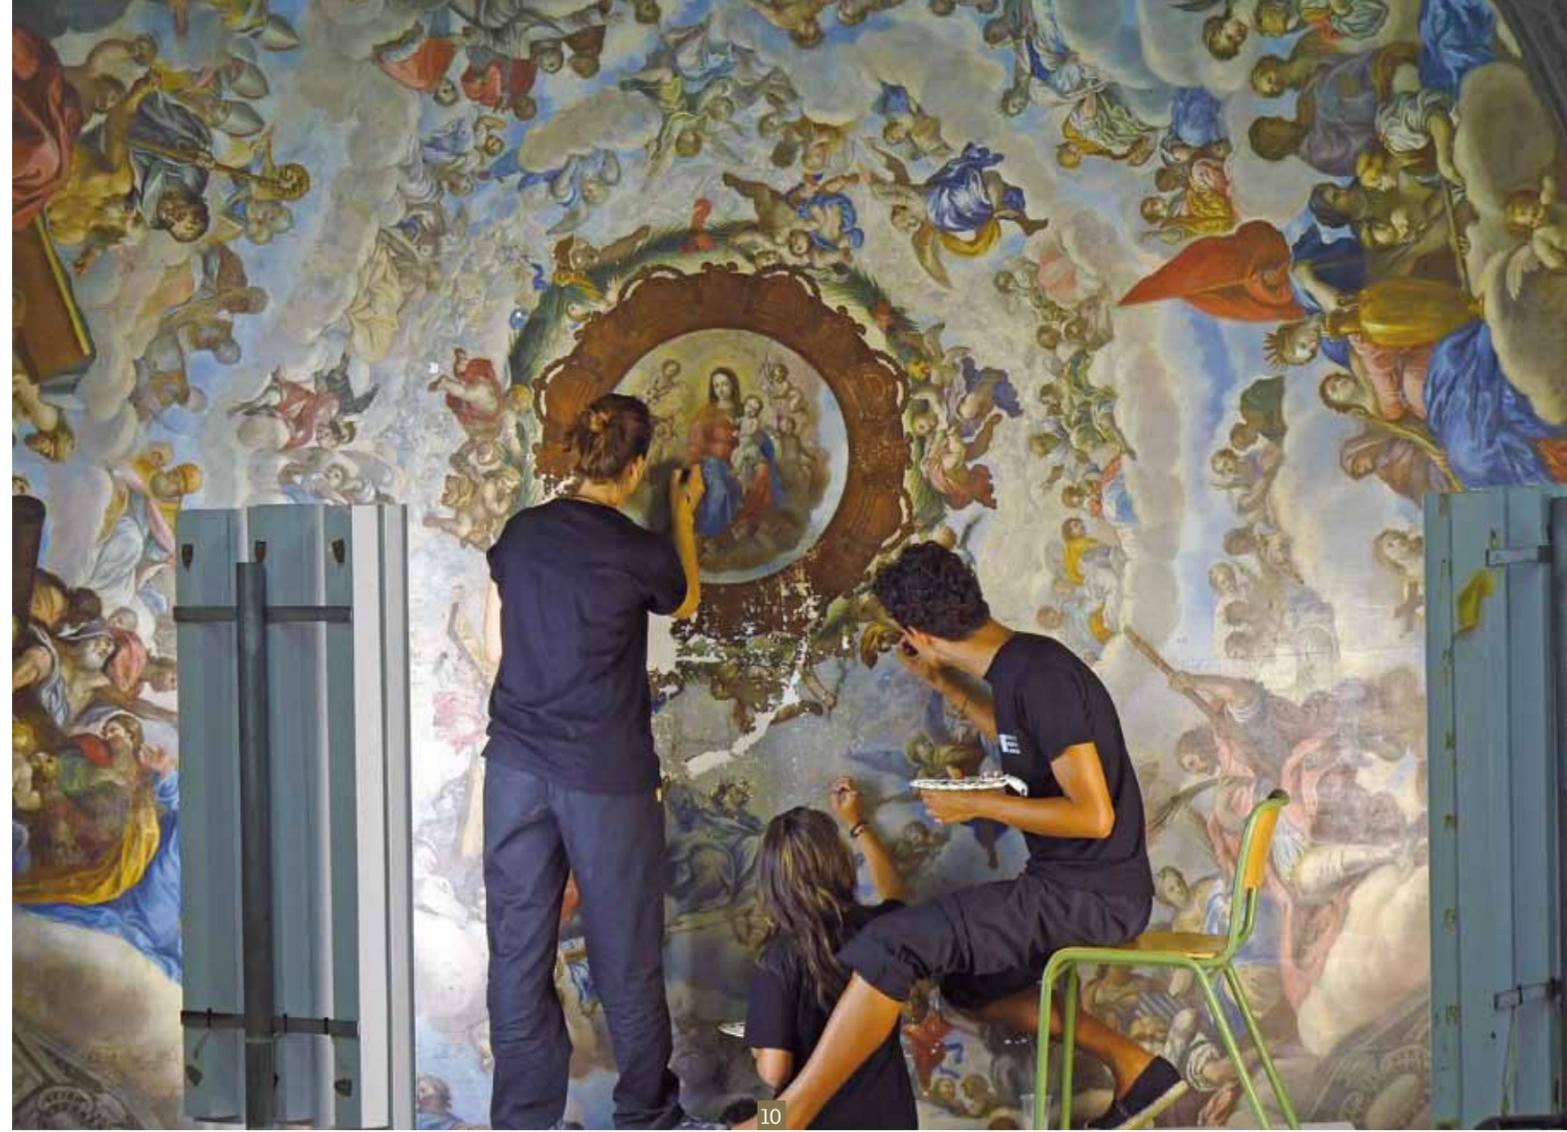
- 9 Detalle de pájaro (foto: Bernard Custard).
- 10 Restauración "El Cielo y la Tierra".
- 11 Eliminación de refuerzos añadidos del soporte.
- 12 Consolidación del estrato pictórico.

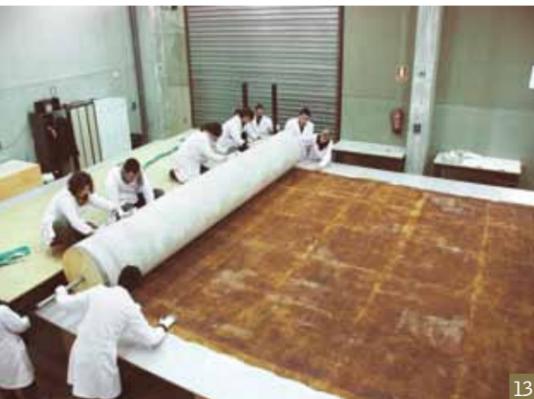
13 Preparación de la obra para el refuerzo del soporte.

el método científico de reproductibilidad experimental, se realizaron secuencias estándar de formulaciones y uniones adhesivas. Para el sistema de refuerzo se optó por el empleo de telas naturales de tipo celulósico sin costuras, y como mezcla adhesiva se formuló con un éter de celulosa hidratado en agua al que se le añadió un adhesivo termoplástico.

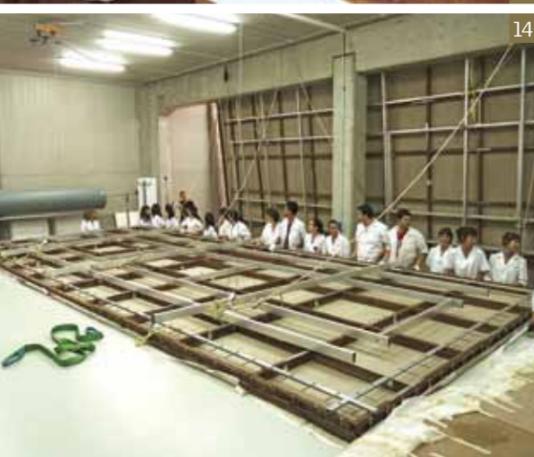
14 Tensado de la obra tras la intervención y refuerzo del bastidor original.
