# LA RESTAURACIÓN DEL PALACIO GÜELL

La obra maestra del joven Gaudí ha recuperado su esplendor

Texto: ANTONI GONZÁLEZ MORENO-NAVARRO  
Fotos: ENRIQUE ARMISEN

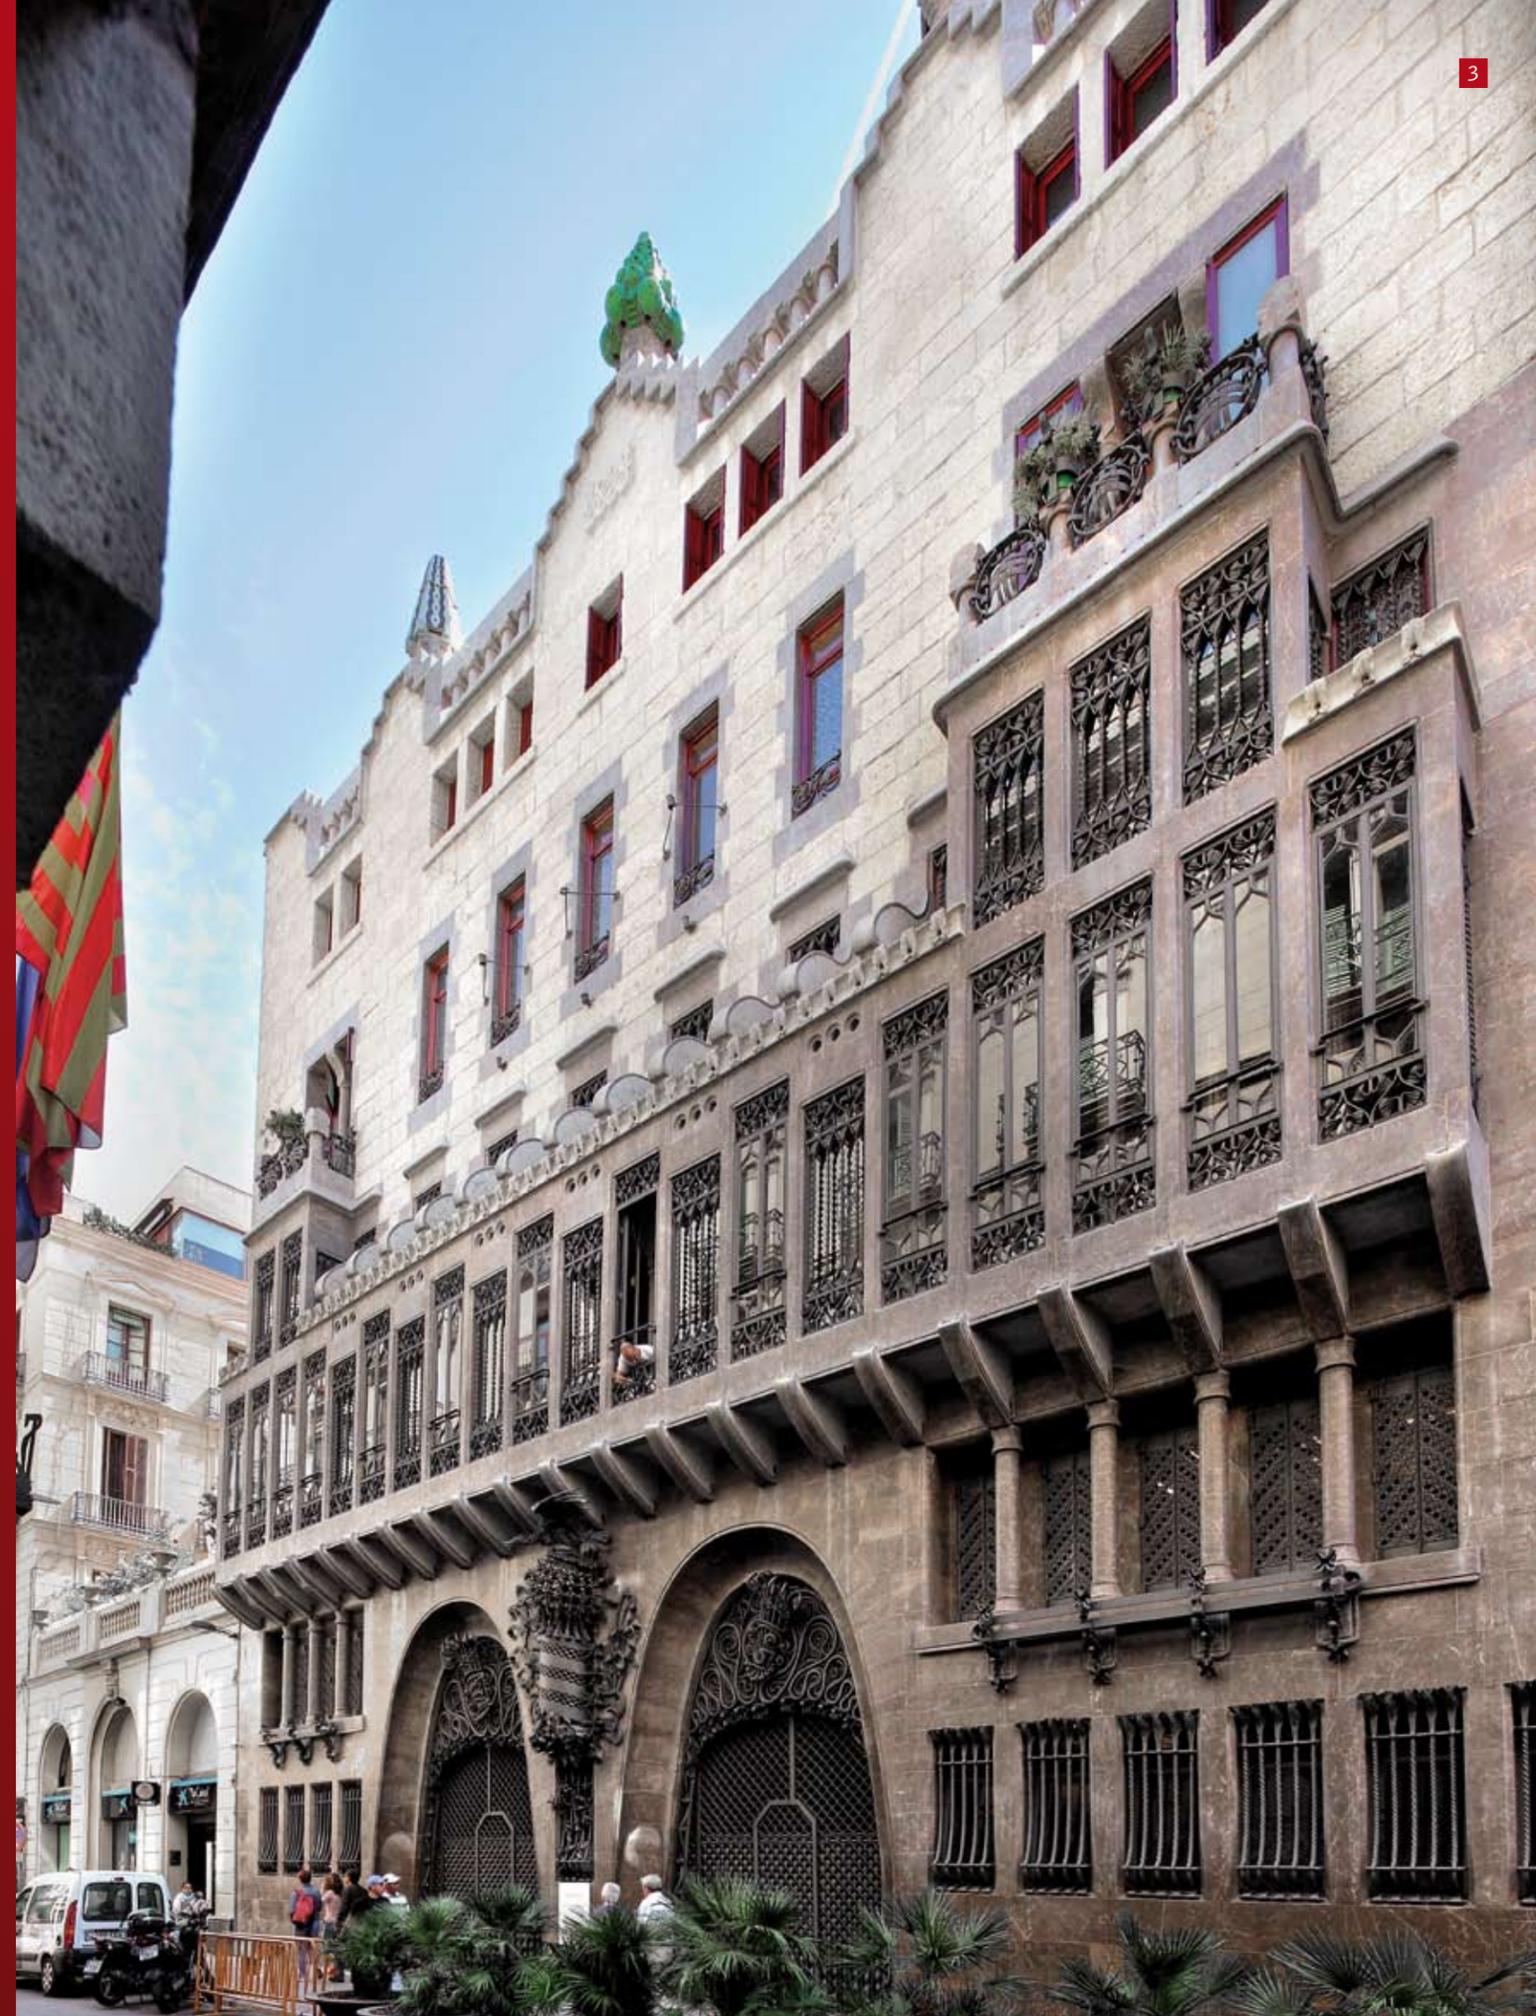
01. La limpieza de los materiales metálicos puso de manifiesto la combinación de metales que Gaudí utilizó, como en el escudo de la fachada, donde el latón se mezcla con el hierro forjado.

02. Trabajo de forja de una de las puertas de la fachada principal, con la inicial del nombre del propietario, Eusebio Güell.

03. Fachada principal del palacio. Los elementos constructivos de piedra han recuperado la textura original prevista por Gaudí.

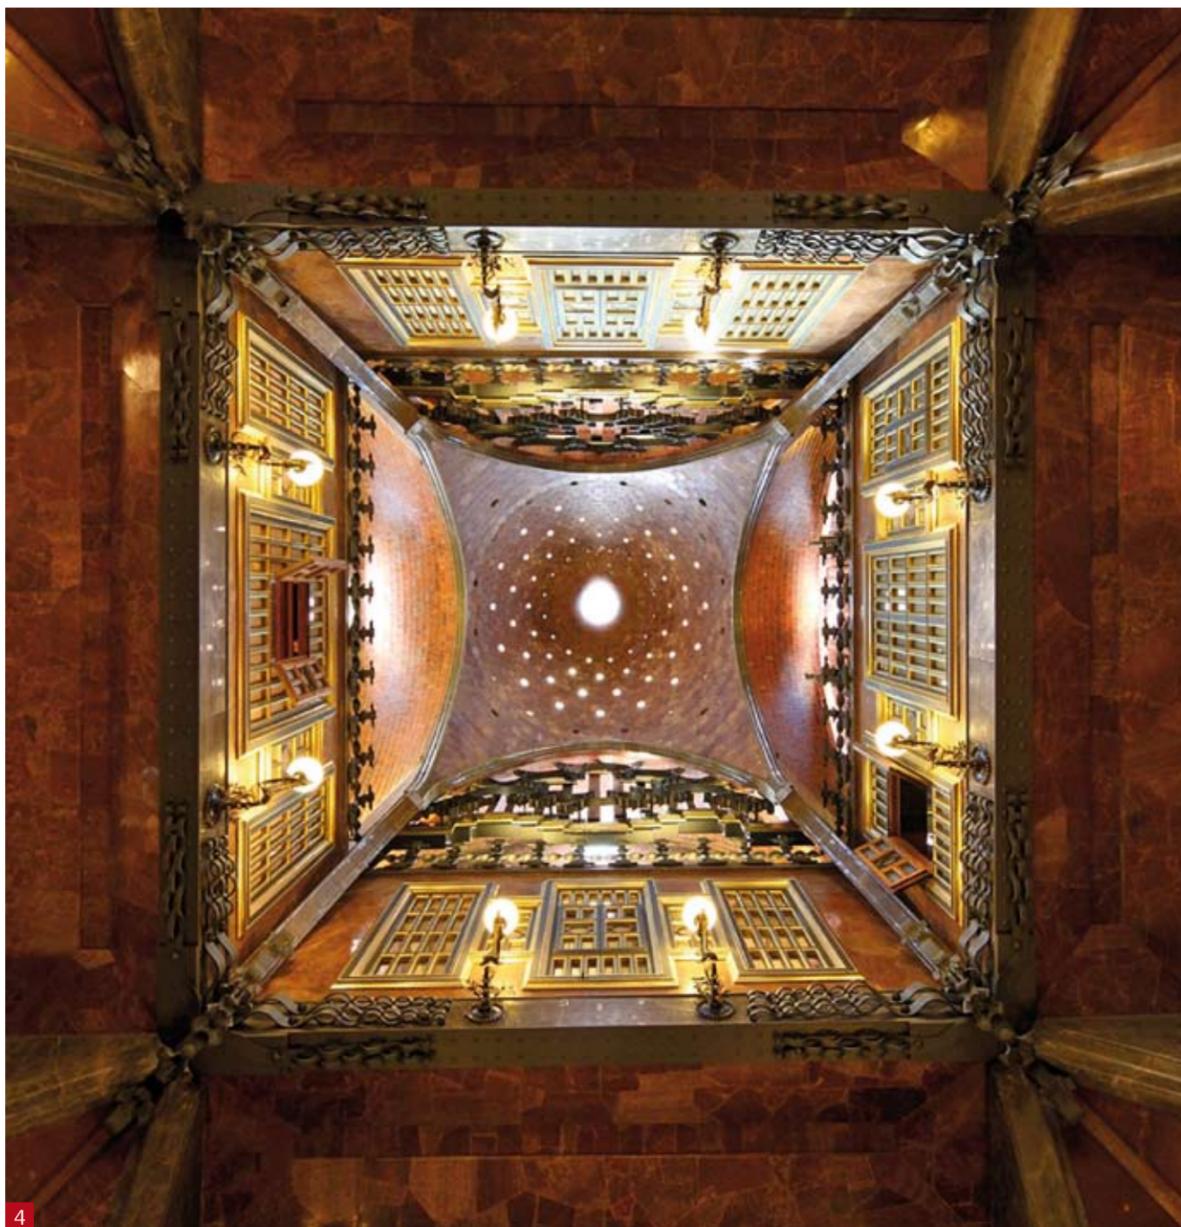
4

04. El salón central ha recuperado su luminosidad original al haberse recuperado el brillo del latón (ennegrecido o pintado para eludir su mantenimiento) y haber recuperado los faroles su posición primigenia.

05. Vista del salón central desde la tribuna de los músicos, a través de la celosía de palisandro, ébano con incrustaciones de hueso. Al fondo, las puertas de la capilla y a la izquierda la cortina de piedra tras la que se halla la consola del órgano primitivo.

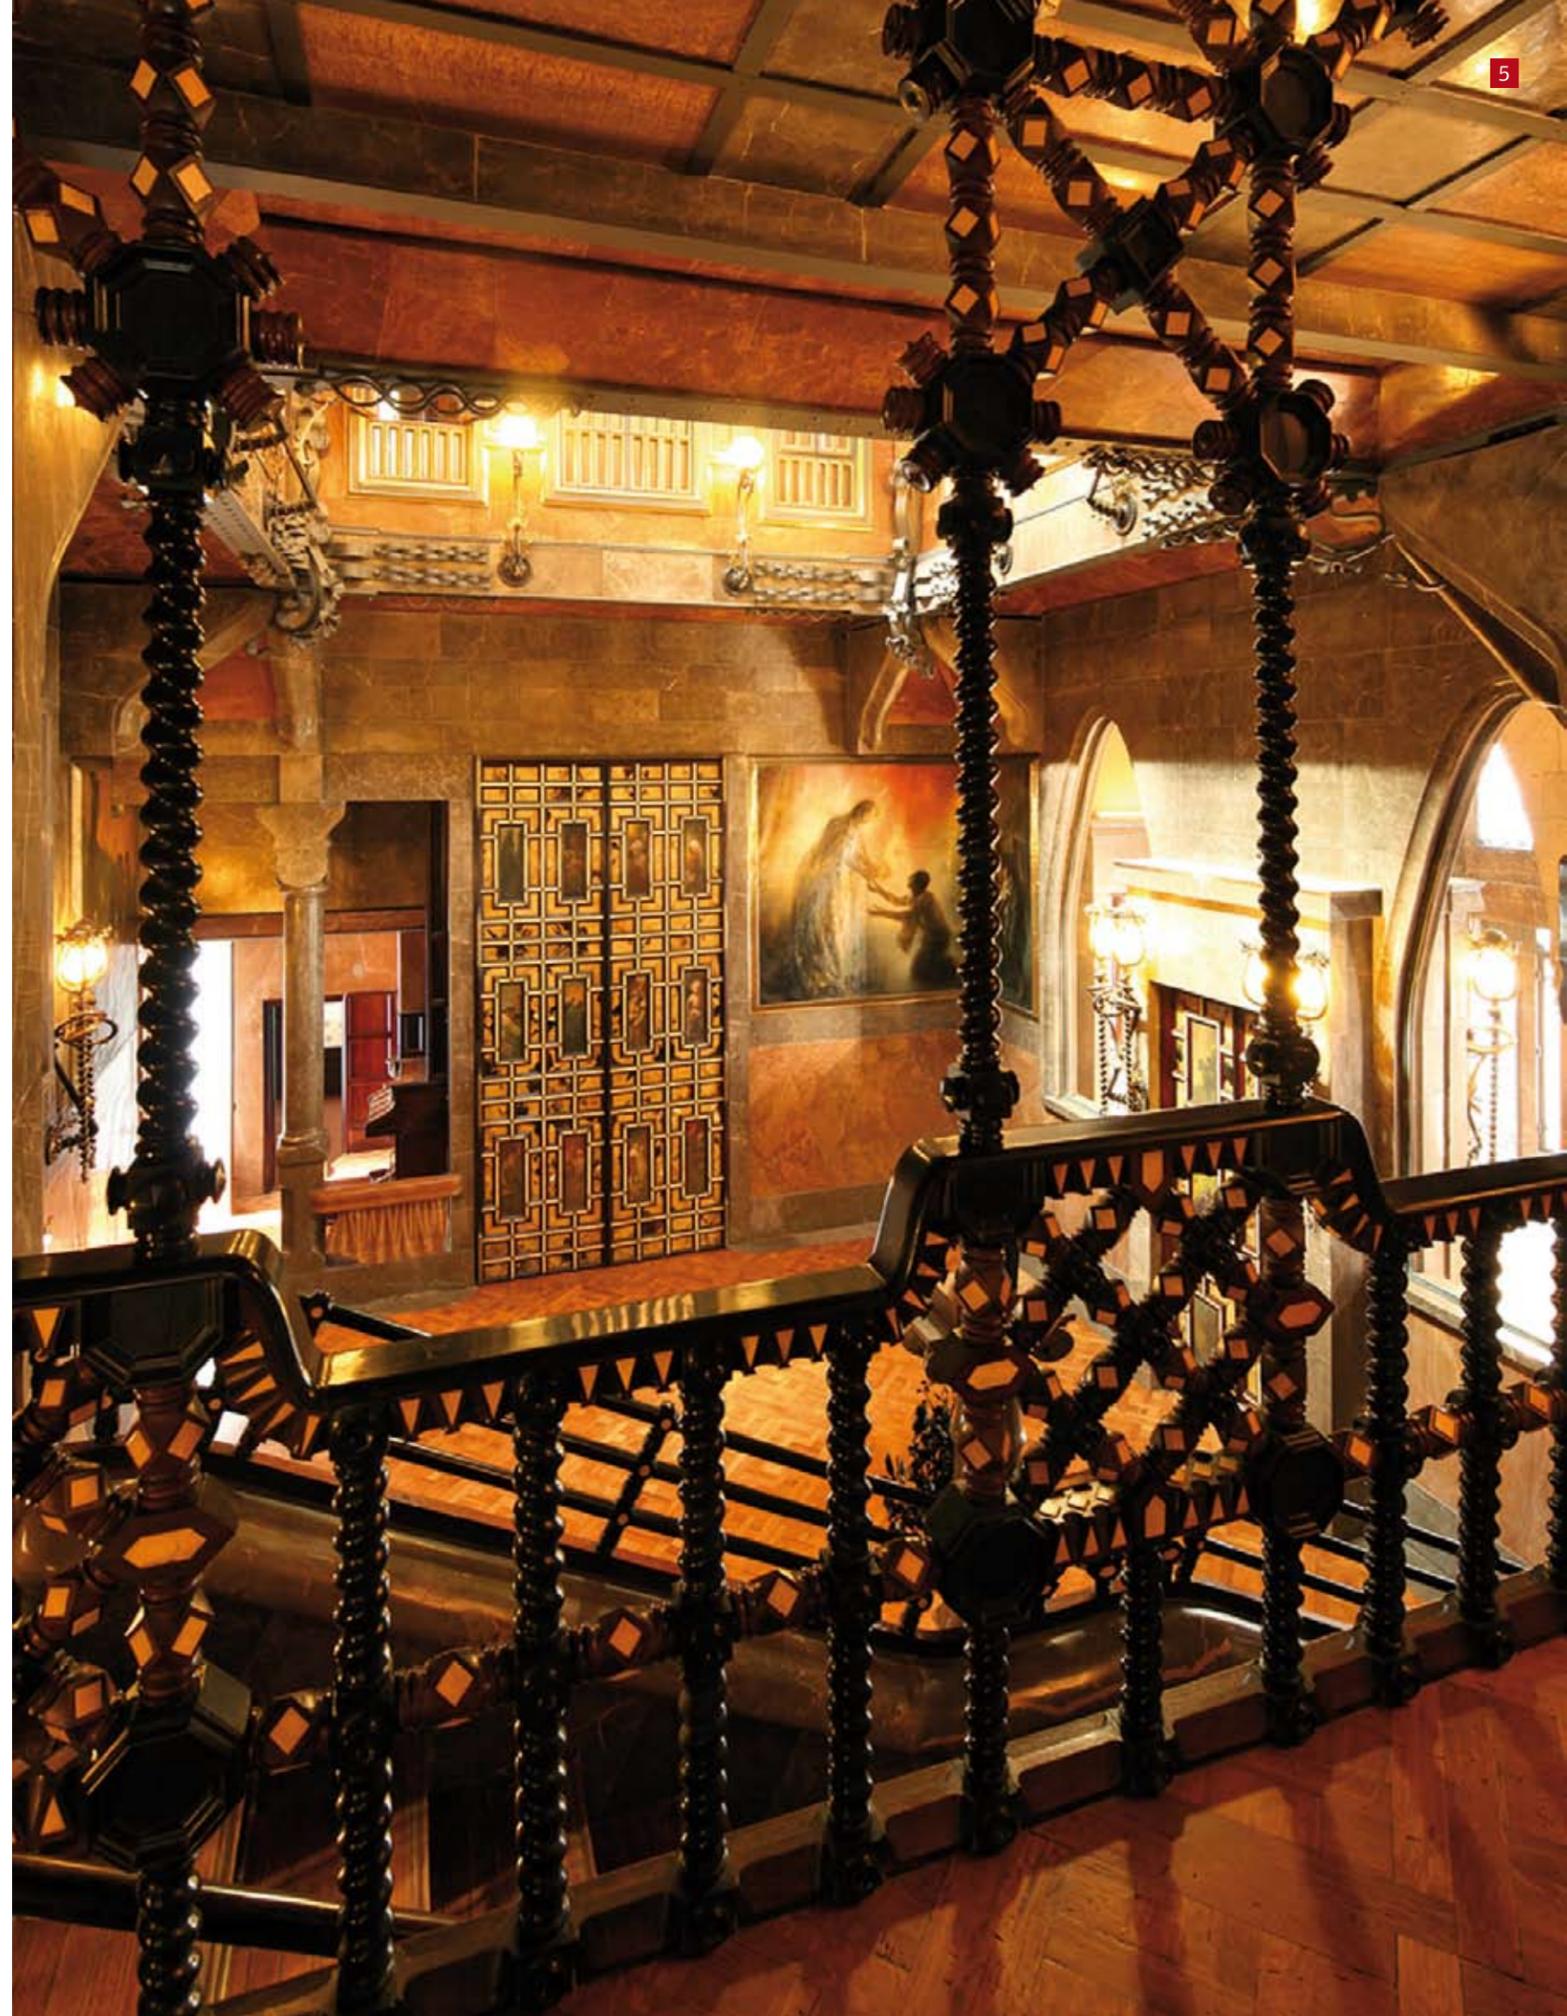
06. Sala de visitas. Todos los elementos constructivos y ornamentales de madera (puertas, ventanas, arrimaderos, etc.), así como los mecanismos correspondientes, se han restaurado conservando los elementos originales siempre que ha sido posible.

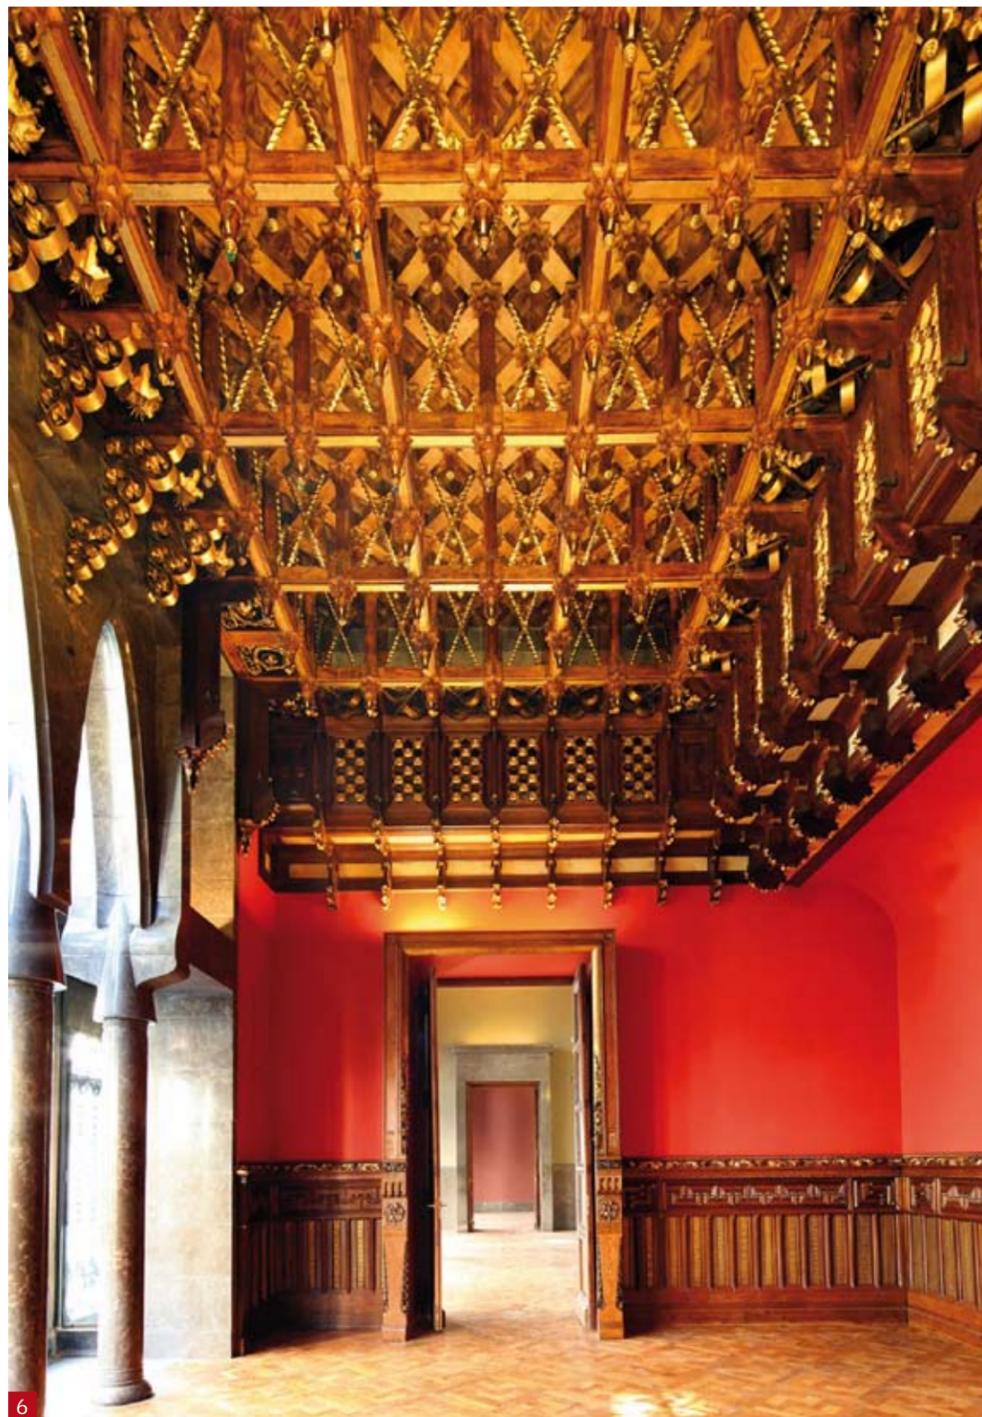
07. Artesonado de la sala de visitas, de madera de roble, hierro forjado revestido con pan de oro y paneles revestidos con piel de cordero. Perdió la función portante original en la década de 1970. Conserva su belleza primigenia, revalorizada con la restauración.

consolidaron o limpiaron, según su estado y se restituyó la textura original. En 2007 comenzaron los trabajos de refuerzo estructural. En cuanto a los artesonados, que perdieron su función portante en los años setenta, se consolidó la parte oculta, dañada por falta de aireación, y se recuperó el color y textura de los elementos vistos, de madera y hierro. Más adelante se acometió la restauración de los revestimientos (paredes y techos), los pavimentos (de roble o caliza) y los demás elementos constructivos y ornamentales, muebles e inmuebles (de piedra, cerámica, madera, hierro, latón, vidrio, piel, tejidos, etc.), realizada esta última por especialistas de la empresa ECRA bajo la dirección de la restauradora Anna Cusó. En el tratamiento de las paredes se recuperó la gama cromática original, analizada en 1996 por el arquitecto Joan Casadevall.

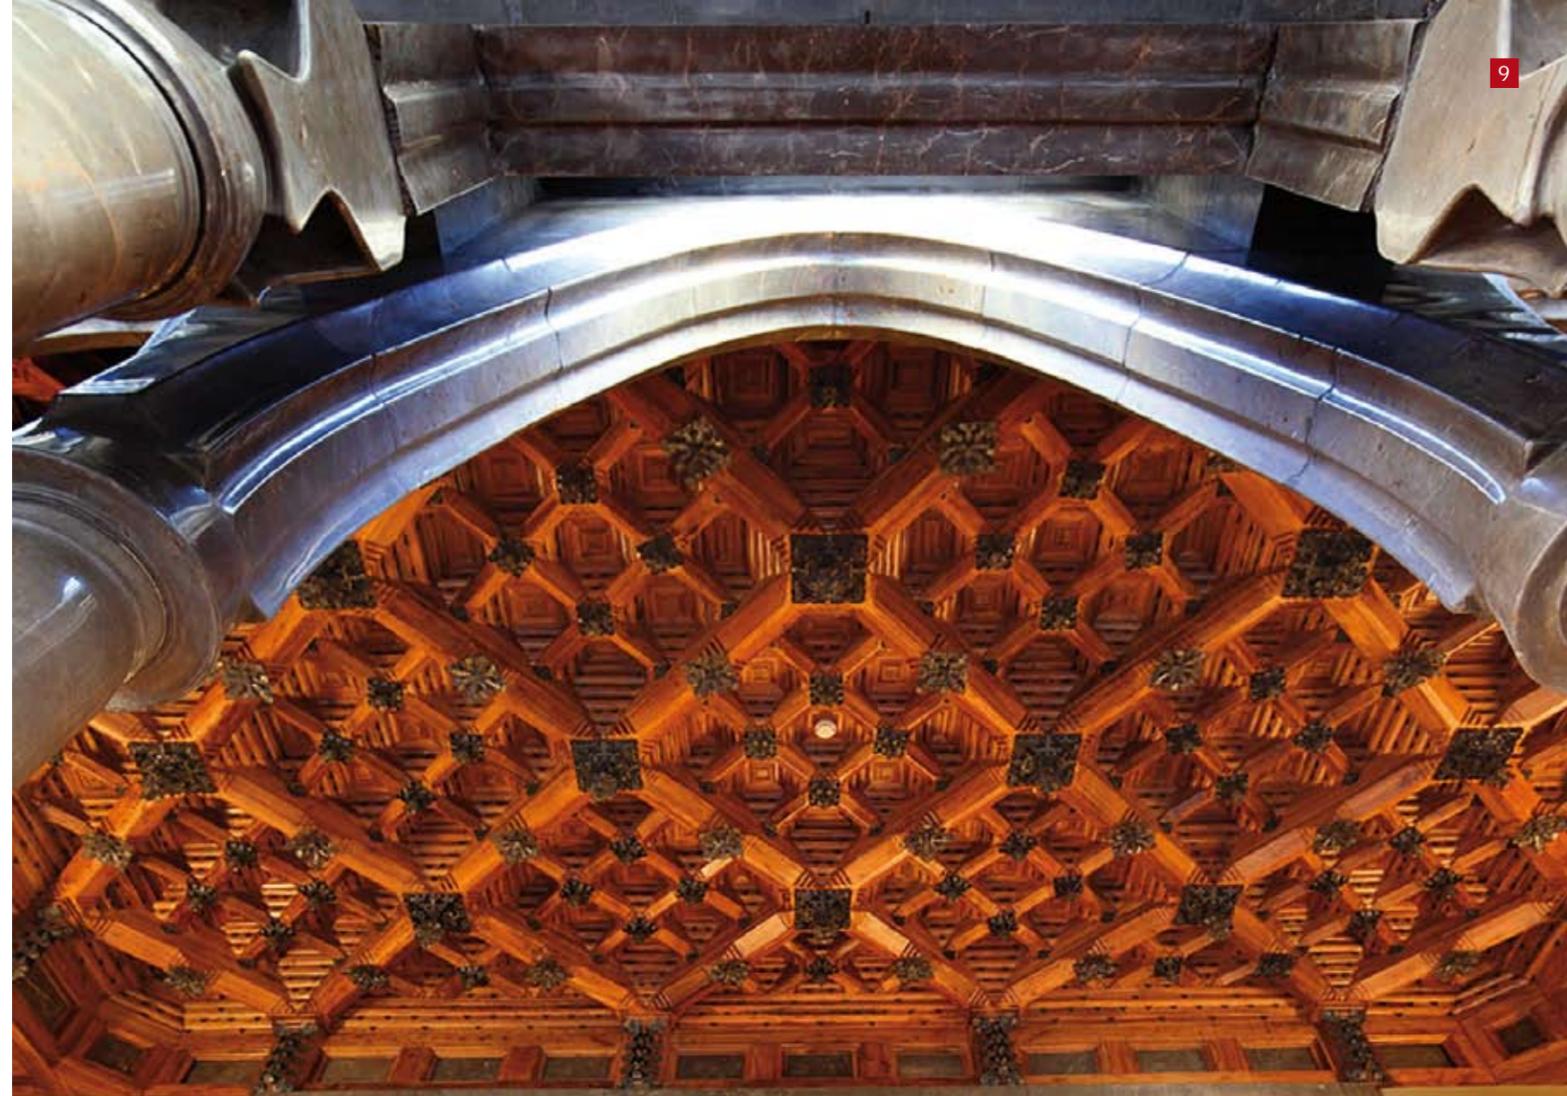
9

08. Artesonado de la sala de vistas desde la tribuna volada. La profundidad del artesonado se ha enfatizado gracias a la iluminación mediante puntos de luz ocultos.

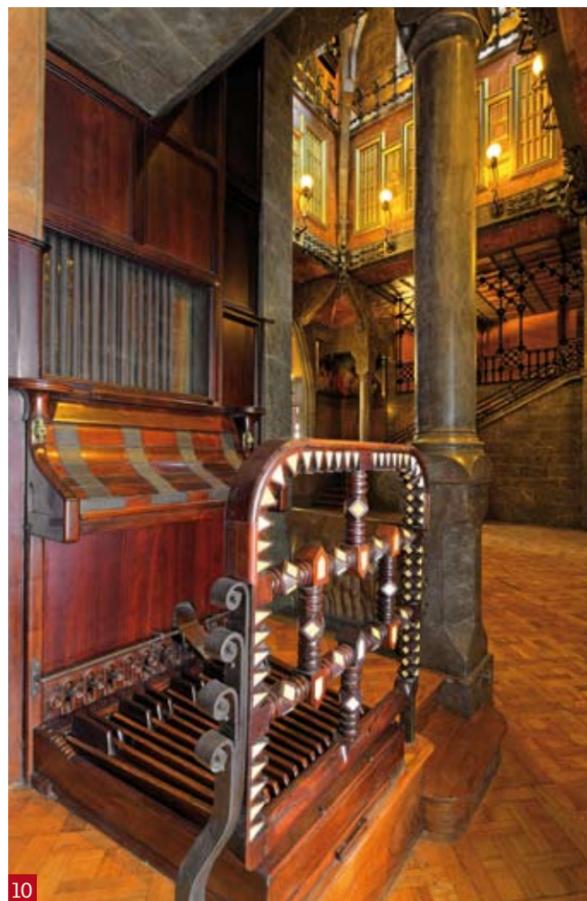
10. La música, con el órgano como elemento esencial, estuvo presente desde la concepción del palacio, tanto para Güell como para Gaudí. Vista de la consola del órgano original diseñado por Gaudí, junto a la capilla del salón central.

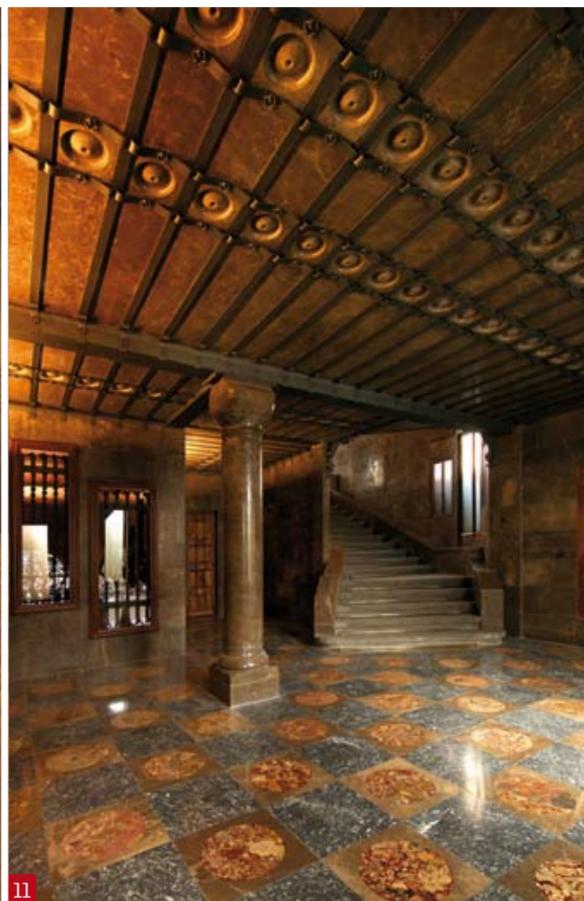
11. Vestíbulo de la vivienda en el entresuelo. Los pavimentos pétreos de esta planta, muy deteriorados por el uso, se han reintegrado y consolidado con productos compatibles. En el caso de los techos, la actuación fue fundamentalmente de limpieza.
