## RESTAURACIÓN DE ALFARJE POLICROMADO EN EL COMEDOR DEL PALACIO DE FUENSALIDA (TOLEDO)

Sede central del Gobierno de Castilla-La Mancha

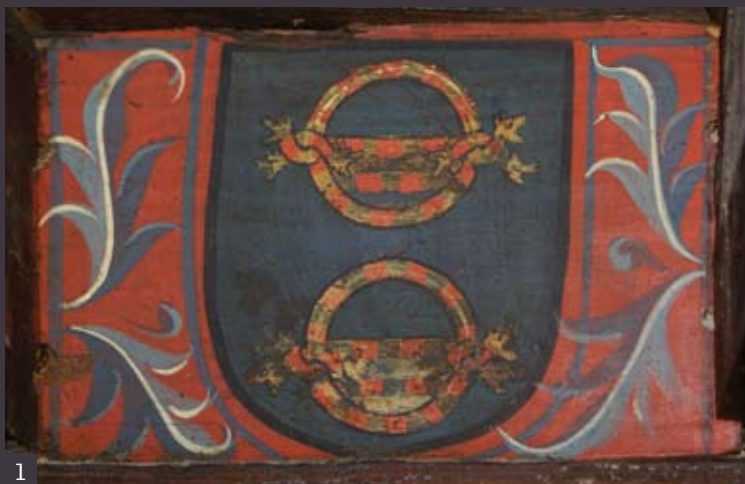
1

1. Tabica con el escudo de los Castañeda. Este junto al escudo de los López de Ayala se encuentra representado por todo el Palacio

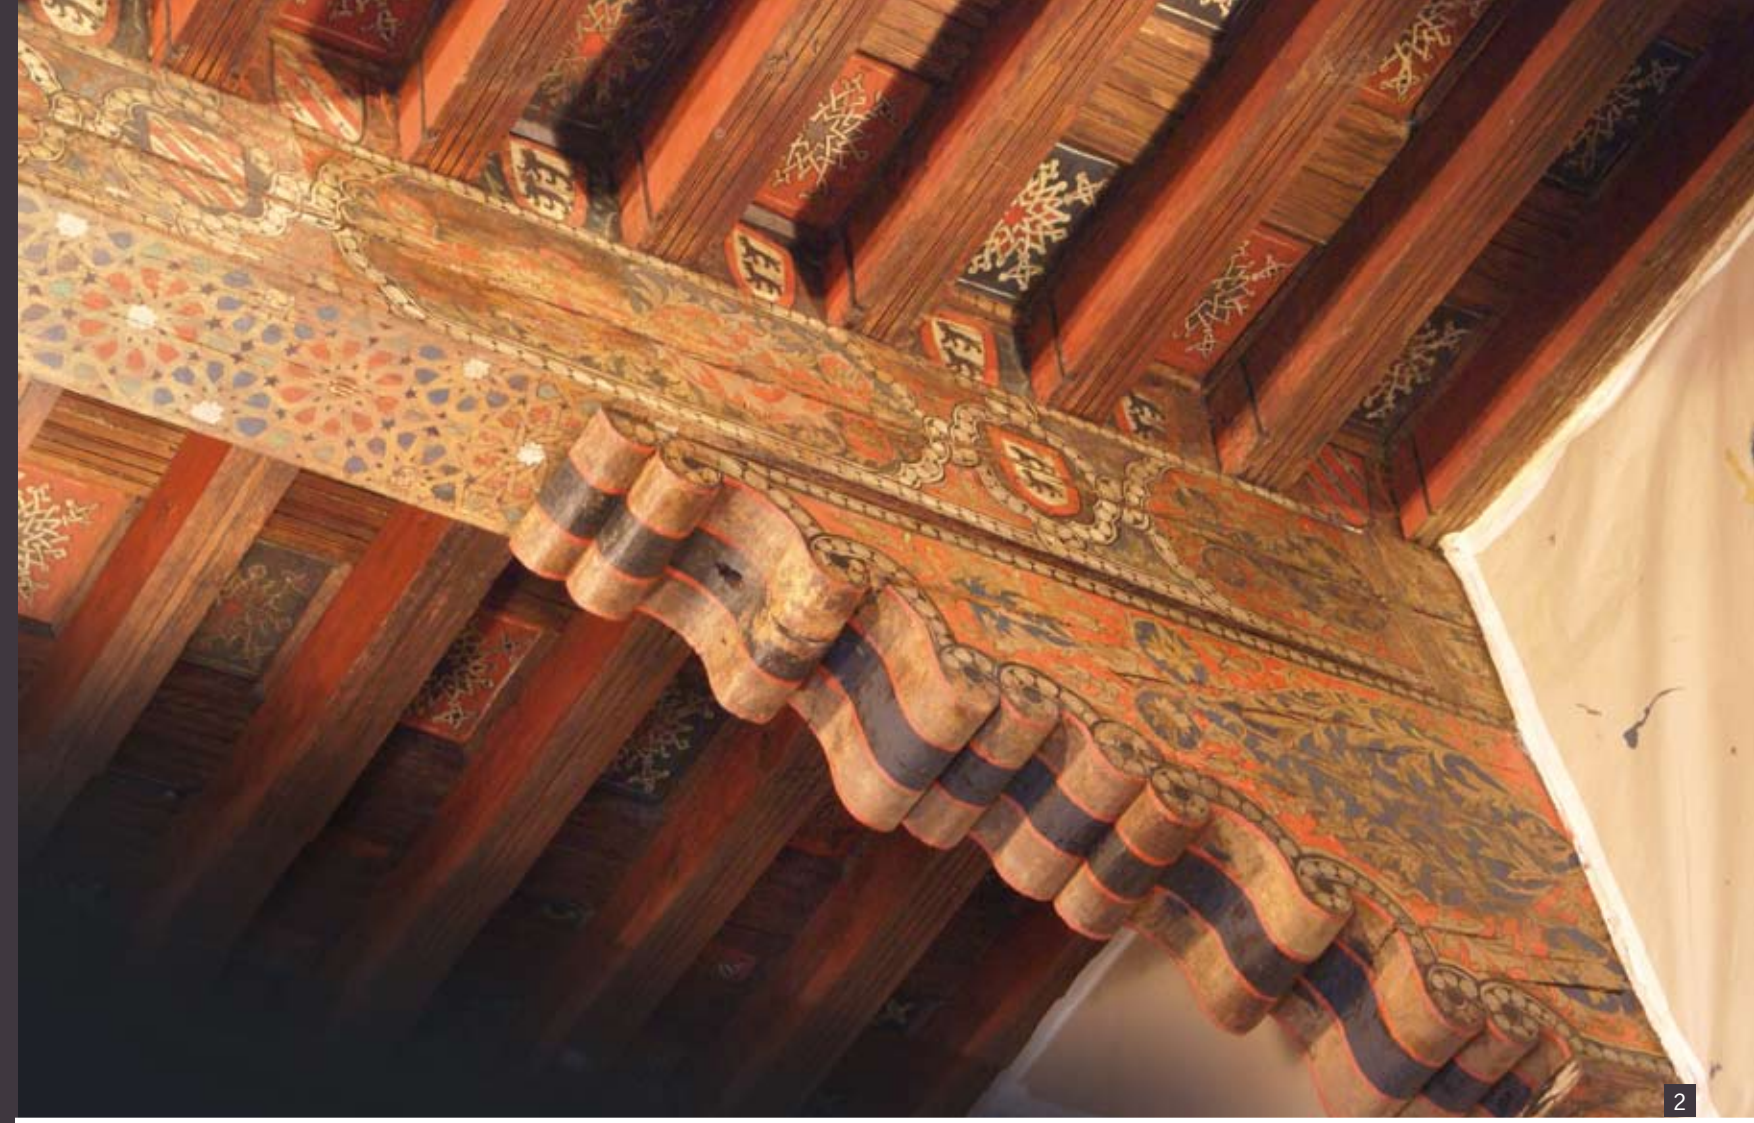
2

2. Jácana y ménsula en proceso de reintegración cromática

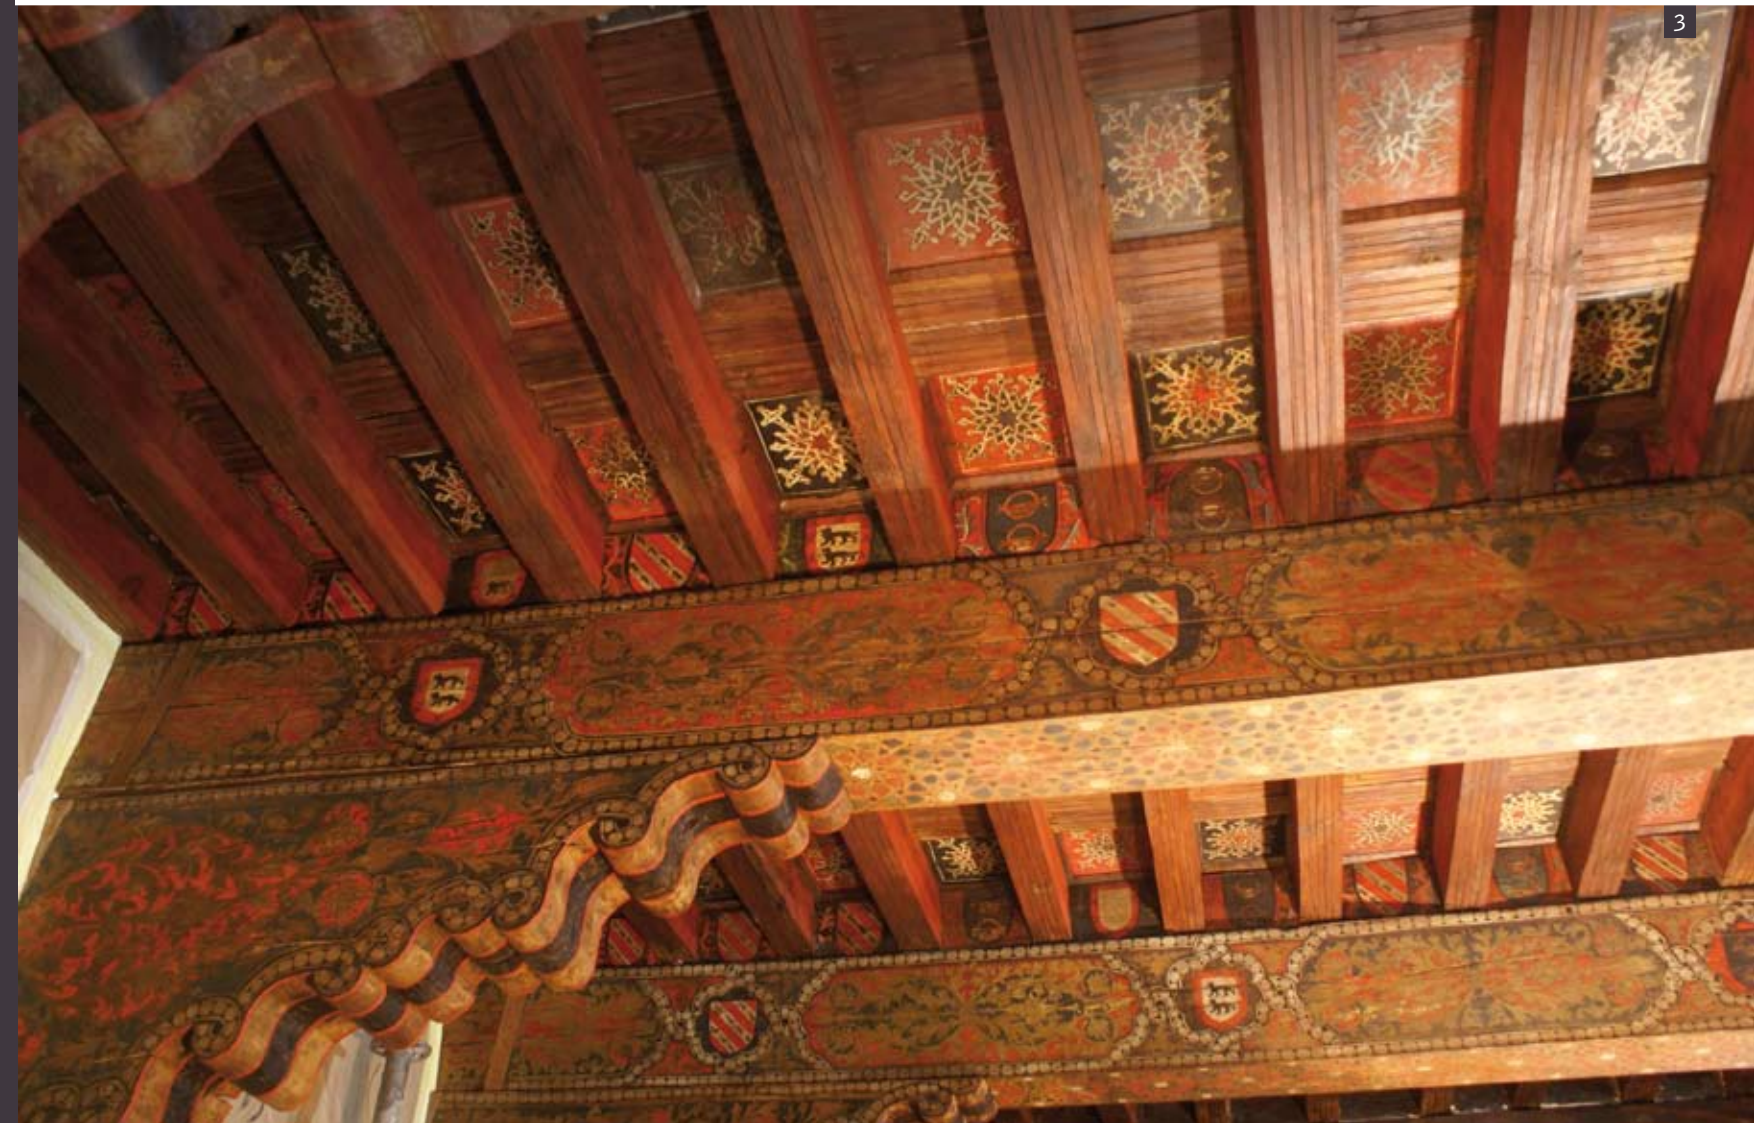
3

3. Estado final de ménsulas, jácanas y tabillas de cierre

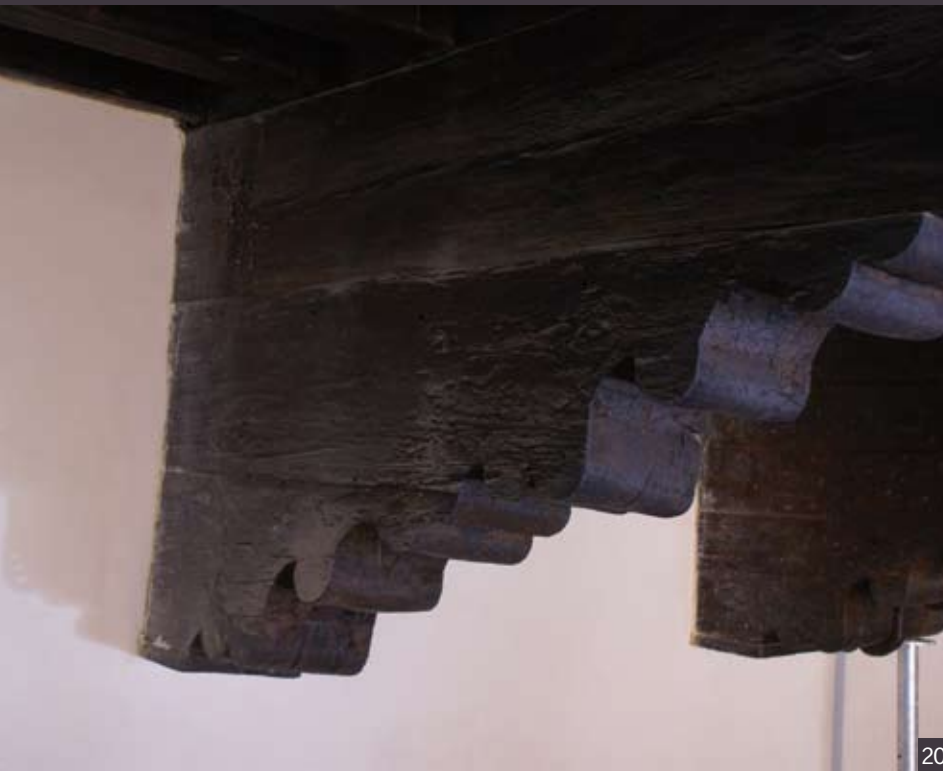
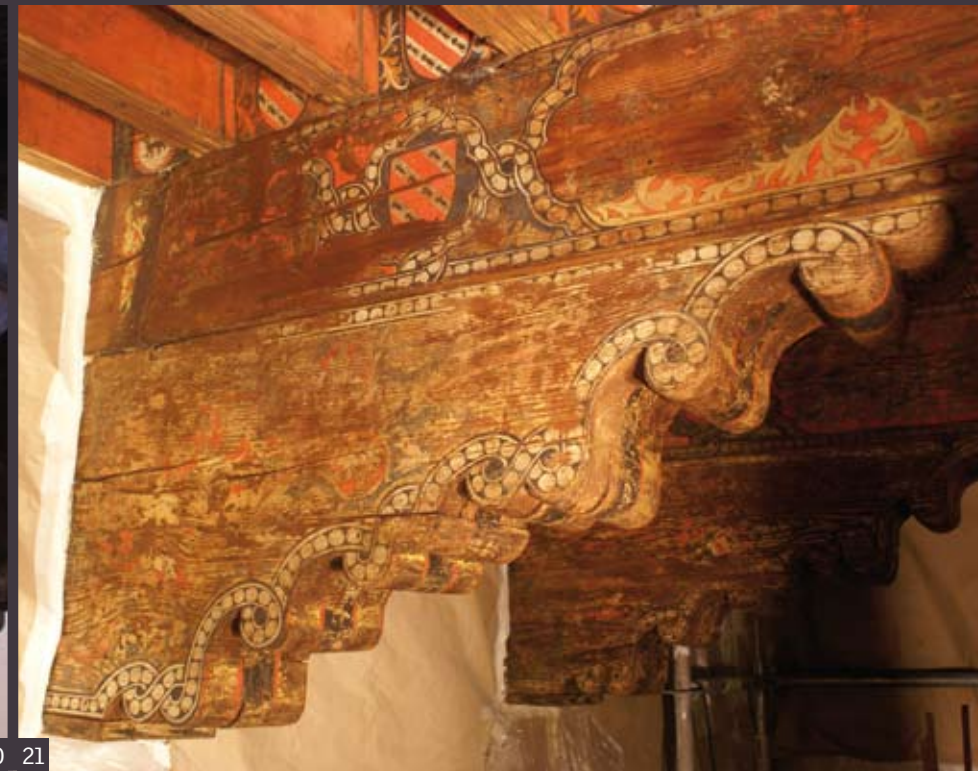
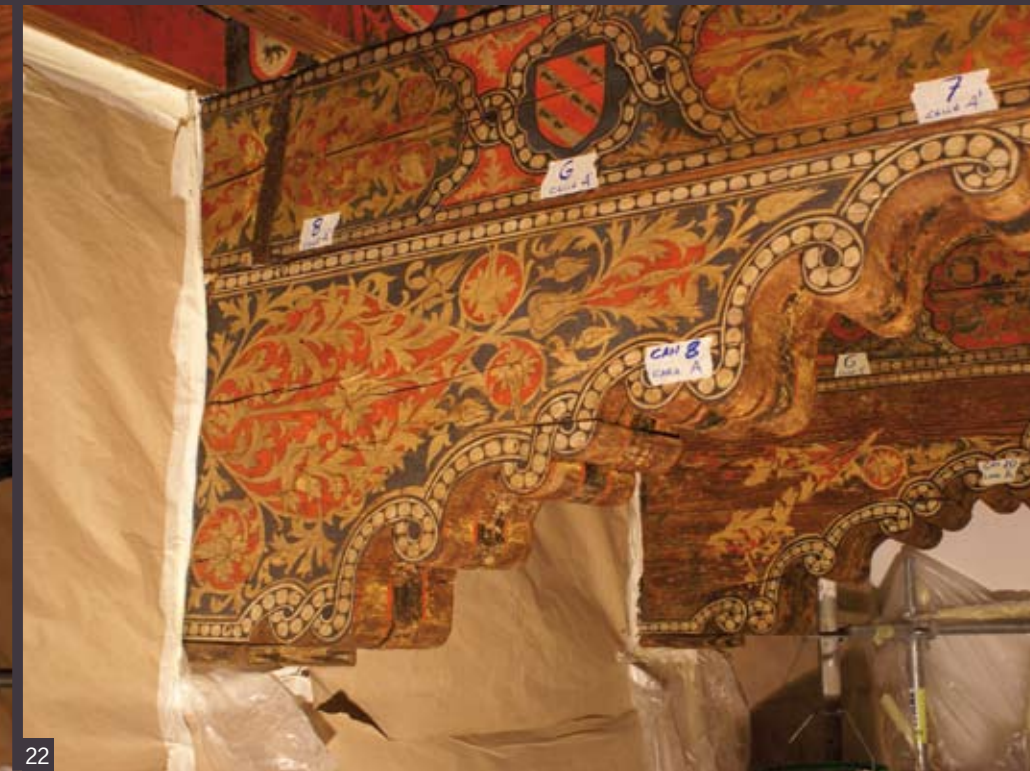
20 21

20.21.22. Proceso de restauración en una ménsula: Estado inicial. Esta es una de las zonas donde se conservaba menos policromía. Estado final.
