EL RETABLO DE SANTA MARÍA MAGDALENA EN LA IGLESIA PARROQUIAL DE TORRELAGUNA (MADRID)

La restauración de la pieza se enmarca en el esplendor de la arquitectura gótica de esta iglesia del siglo XV, única que queda de dicha tipología en la Comunidad de Madrid.

Texto: ROSA CARDERO LOSADA. Dirección General de Patrimonio Histórico. Consejería de Cultura y Turismo. Comunidad de Madrid.
Fotos: Empresa ECRA. Servicios Integrales de Arte S.L.

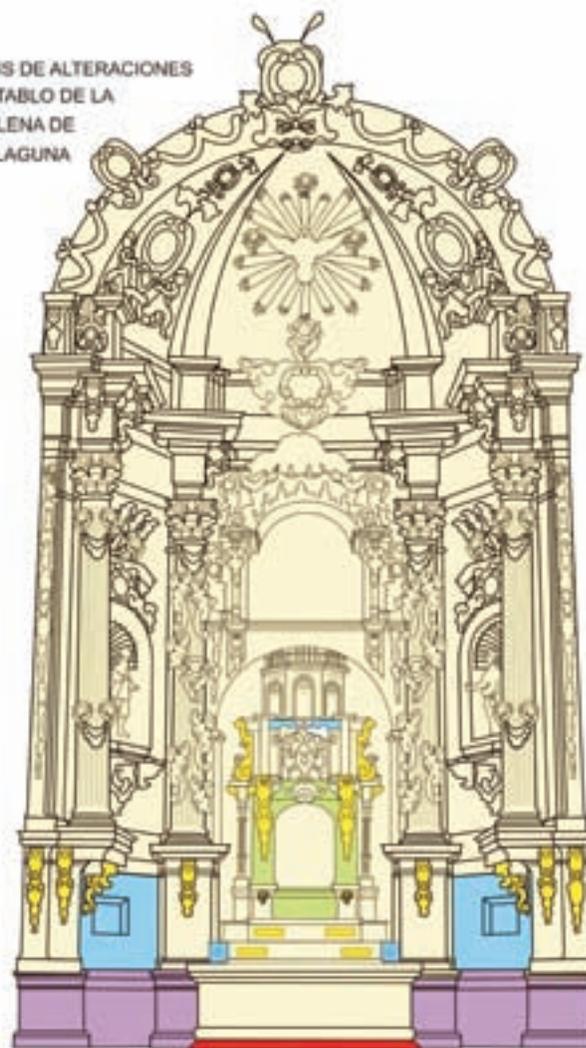
CROQUIS DE ALTERACIONES DEL RETABLO DE LA MAGDALENA DE TORRELAGUNA

4. Croquis de alteraciones.

Pérdidas de volumen

Pérdidas de dorado

Reposición o adición de elementos escultóricos

Acumulación de suciedad y polución

Pérdidas de policromía

Elementos desubicados de su lugar original

volumen de pequeño tamaño generalizadas en toda la mazonería; pérdidas de gran tamaño en el banco y tabernáculo; debilitamiento de la estructura de la madera en zonas puntuales por efecto de la humedad; y algunas fracturas en las que la separación de la madera se había producido de forma limpia, sin pérdida de material; destacaba el deficiente estado estructural del tabernáculo.

Presentaba problemas de pérdida de adherencia entre los diferentes estratos de la capa de dorado, con el consiguiente levantamiento, lo que en numerosos casos dio lugar a desprendimientos, produciéndose pérdidas de policromía generalizadas pero de pequeño tamaño; y suciedad superficial generalizada. En las esculturas las alteraciones eran lagunas en la policromía y suciedad general.

El zócalo de piedra presentaba grandes pérdidas de policromía posiblemente por la presencia de fuertes humedades.

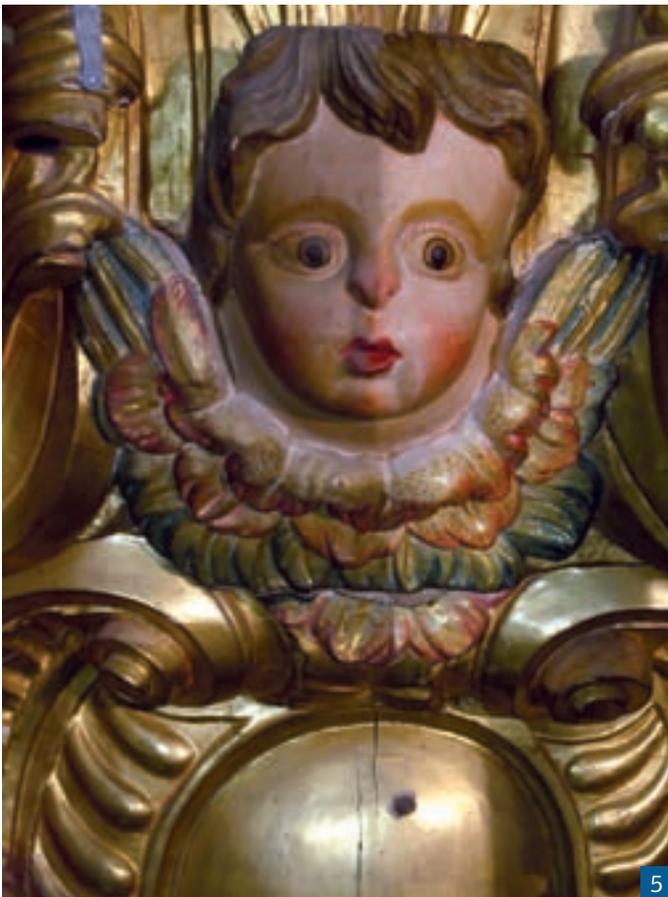
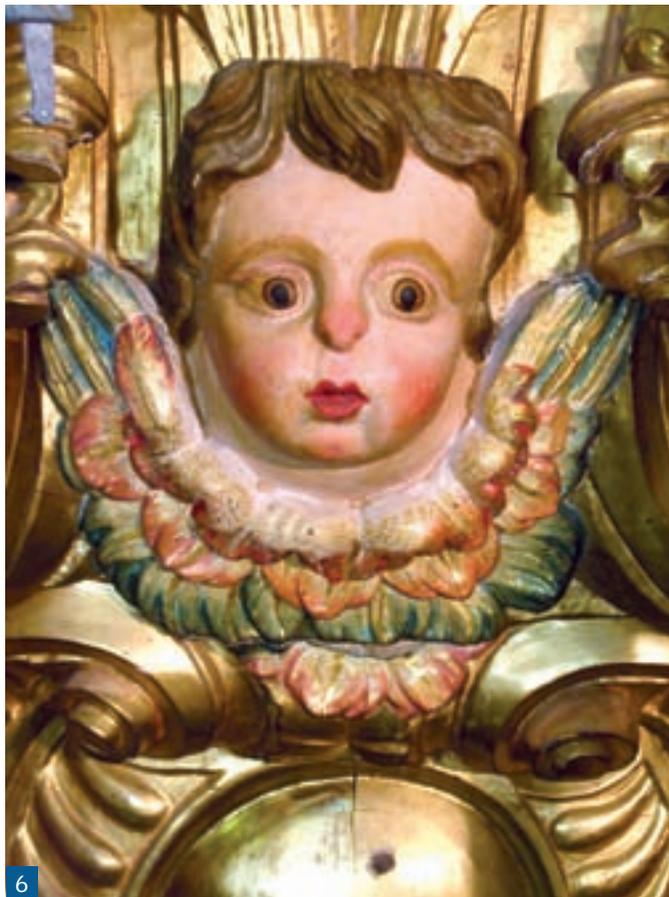
5 y 6. Angelote durante el proceso de limpieza y después de la restauración.

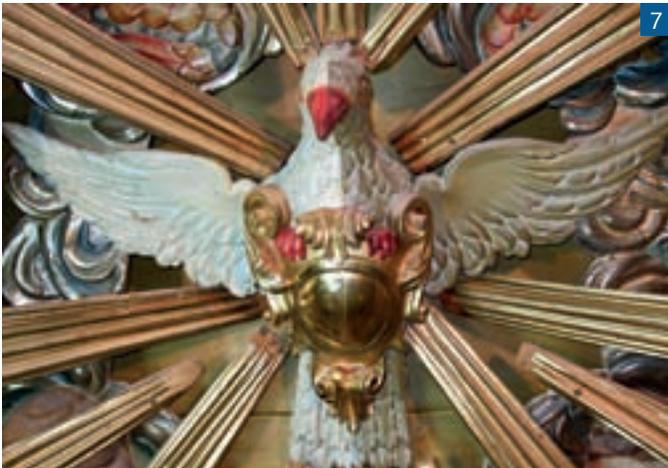
7

7. Paloma del Espíritu Santo durante el proceso de limpieza.

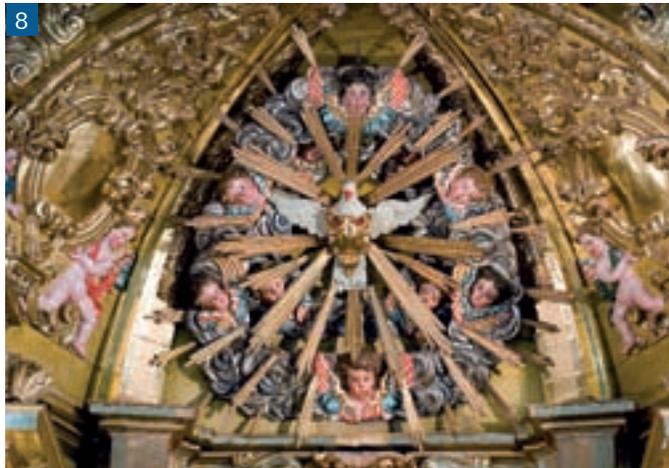
8

8. Cascarón del retablo. Presentación de la paloma del Espíritu Santo tras la intervención

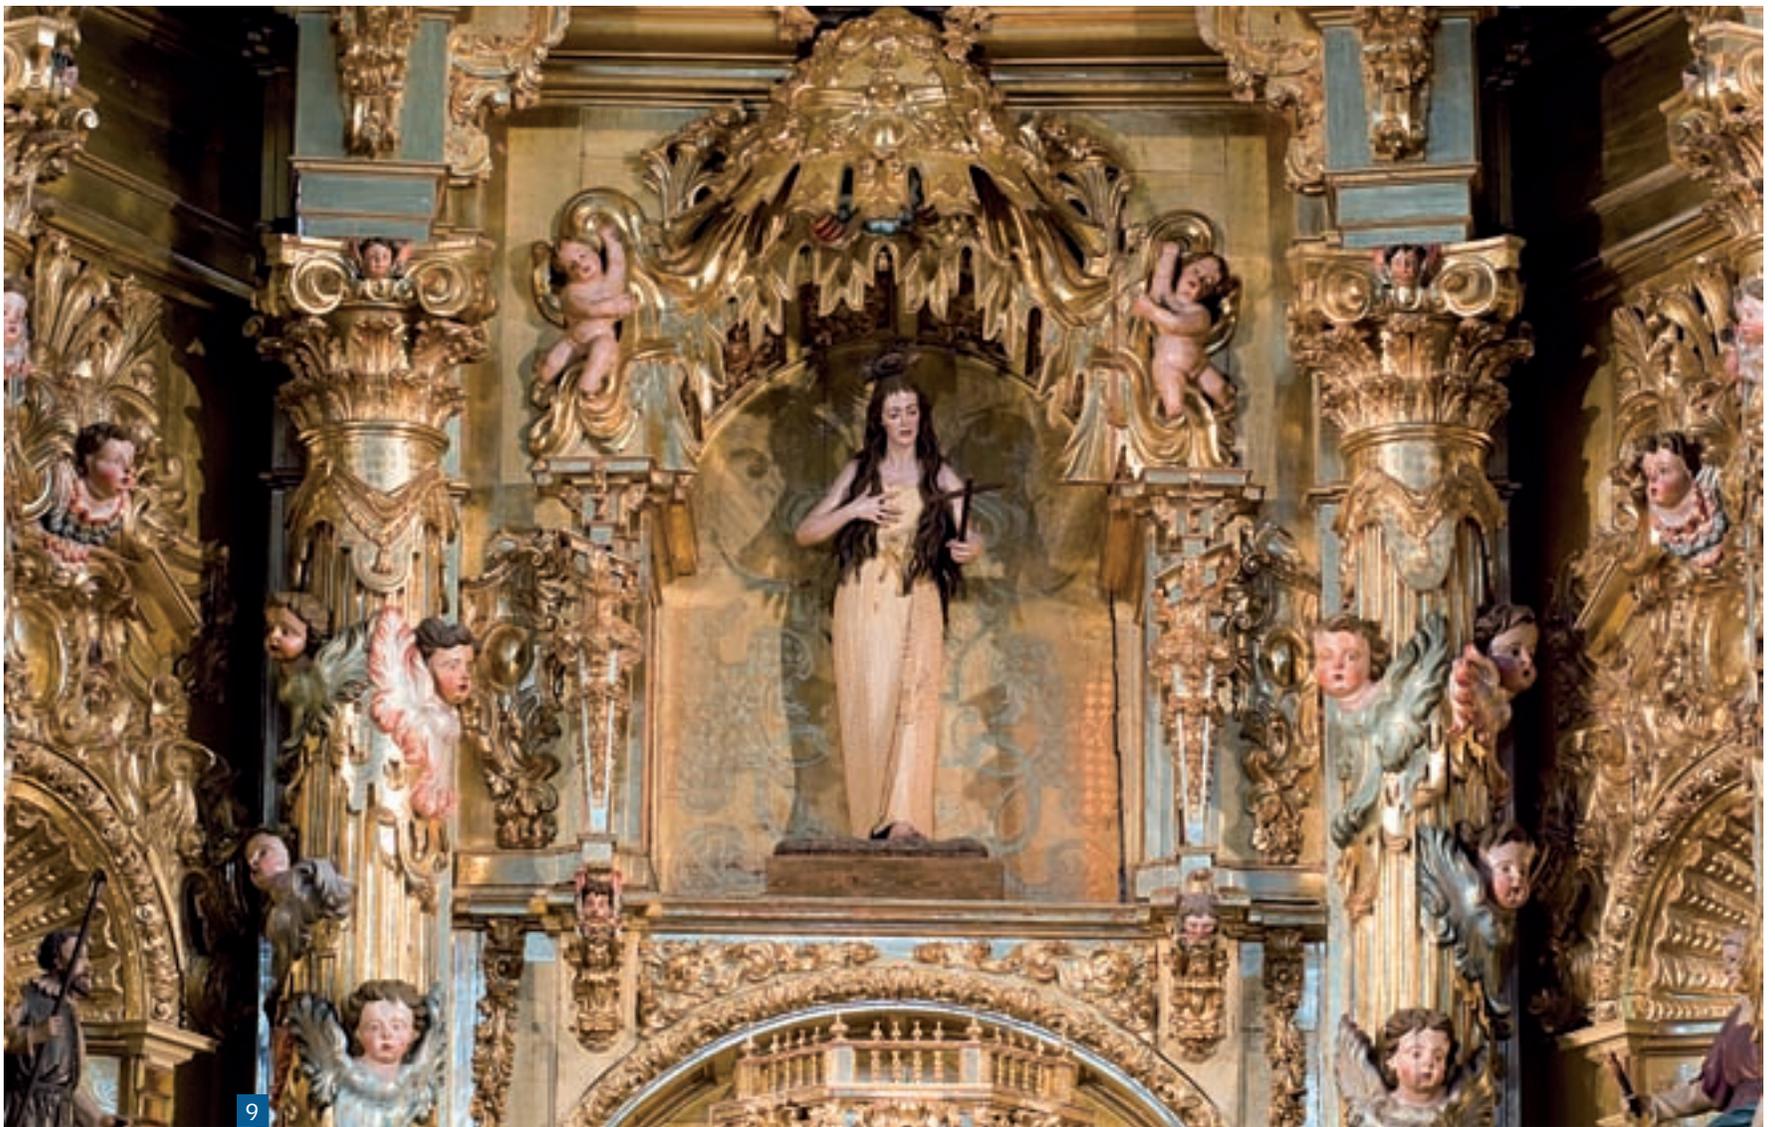
9

9. Imagen final de Santa María Magdalena en su emplazamiento.

1. Refuerzo estructural de la base
2. Se decidió poner una nueva cruz, pues la que tenía no era original, más neutra y de tamaño más acorde con la imagen.
3. Limpieza
4. Estucado de lagunas
5. Capa de protección final

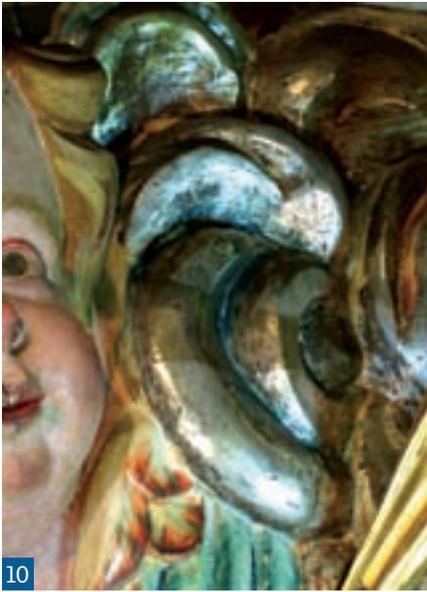
10

10. Dorado en proceso de limpieza.

2. Limpieza de las superficies doradas y policromadas.

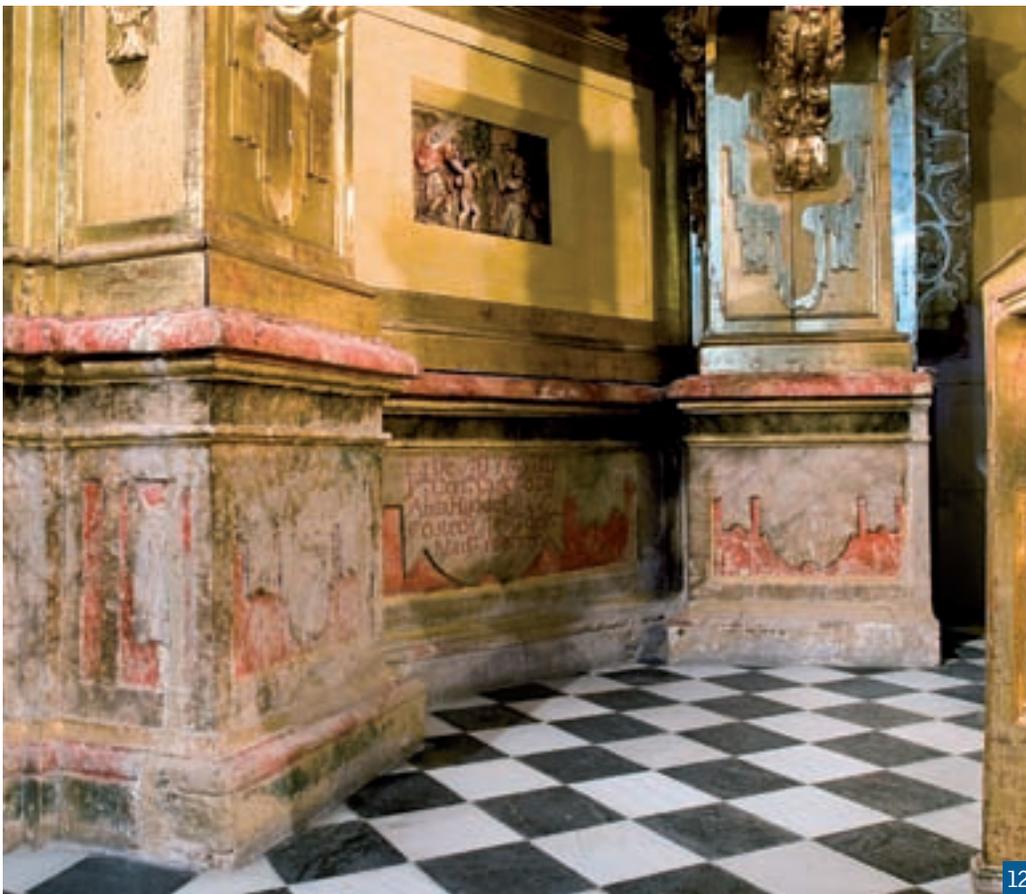
12. Detalle del zócalo de piedra y el espacio que queda entre el tabernáculo y el retablo.

1. Se sanearon todas las grietas que estaban llenas de cemento y se sellaron con un mortero específico para la reintegración de piedras y mármoles.

2. Limpieza de la superficie pictórica

3. Se decidió no reintegrar las lagunas, dejando la piedra vista, ya que el tono que daba era el más natural y neutro para garantizar la correcta lectura de la obra.
