RECONSTRUCCIÓN DEL ARTESONADO DE LA IGLESIA DE SAN ESTEBAN DE ALIJA DEL INFANTADO (LEÓN)

Recientemente la Fundación del Patrimonio Histórico de Castilla y León ha concluido los trabajos de clasificación, identificación, restauración y propuesta expositiva de un antiguo artesonado de la Iglesia de San Esteban en Alija del Infantado en la provincia de León

Texto: JOAQUÍN GARCÍA ÁLVAREZ *Arquitecto de la Fundación del Patrimonio Histórico de Castilla y León.*
Fotos: Rearasa, Fundación del Patrimonio Histórico de Castilla y León

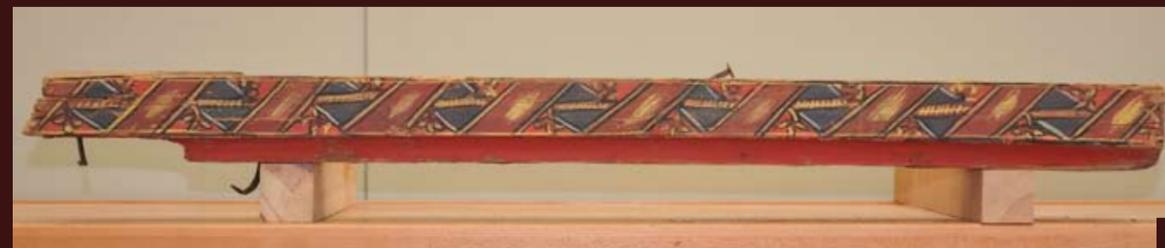
7

07. Par reaprovechado como solera. Foto Rearasa.

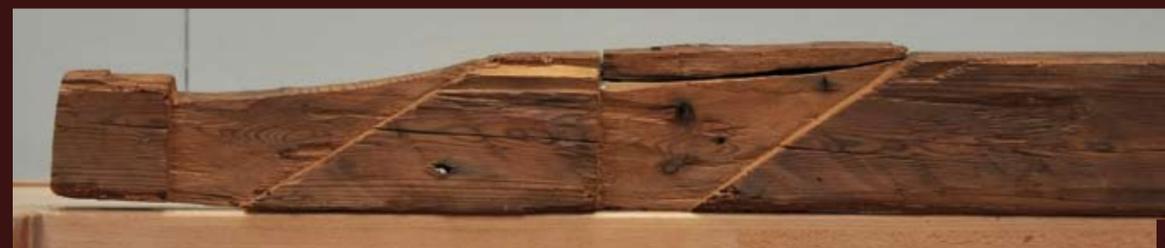
8

Este reaprovechamiento se puede comprobar también en la presencia de pares con dobles gargantas, debidas, quizás, a impericia del carpintero, o, como hemos dicho, a reutilización de un material más antiguo.

08. Par con doble garganta. Foto Rearasa.

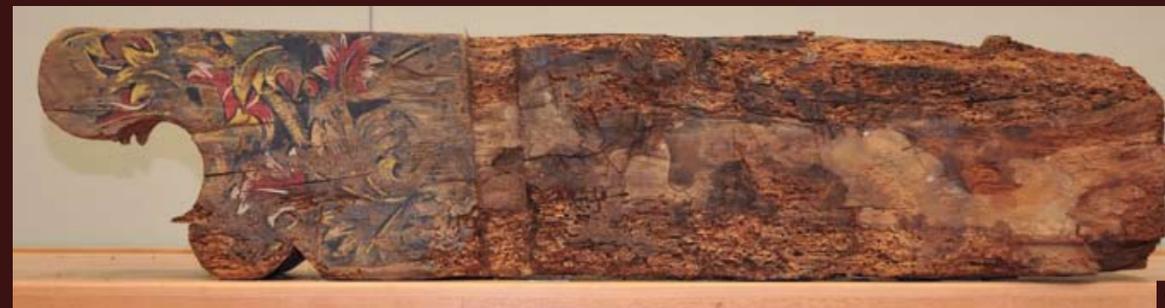
9

09. Modelo de ménsula. Foto Rearasa.

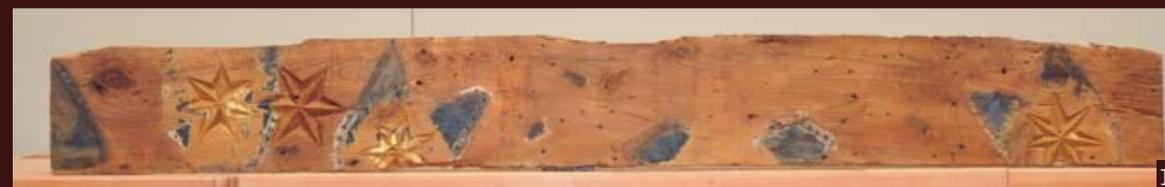
10

La existencia de tablas con dos decoraciones superpuestas confundieron durante semanas lo que a la vista estaba y que ahora se nos aparece como evidente

10. Tabla con decoraciones superpuestas. Foto Rearasa.

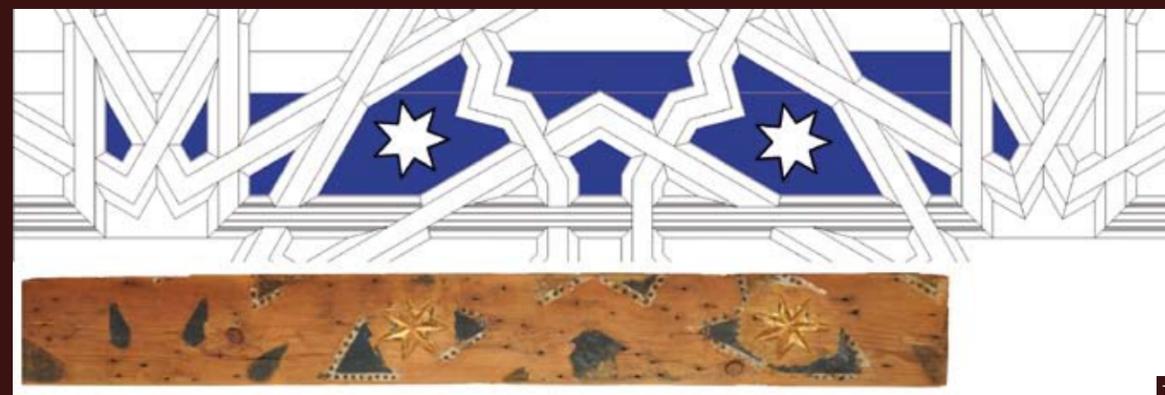
11

11. Verificación de la corrección de la hipótesis gráfica.

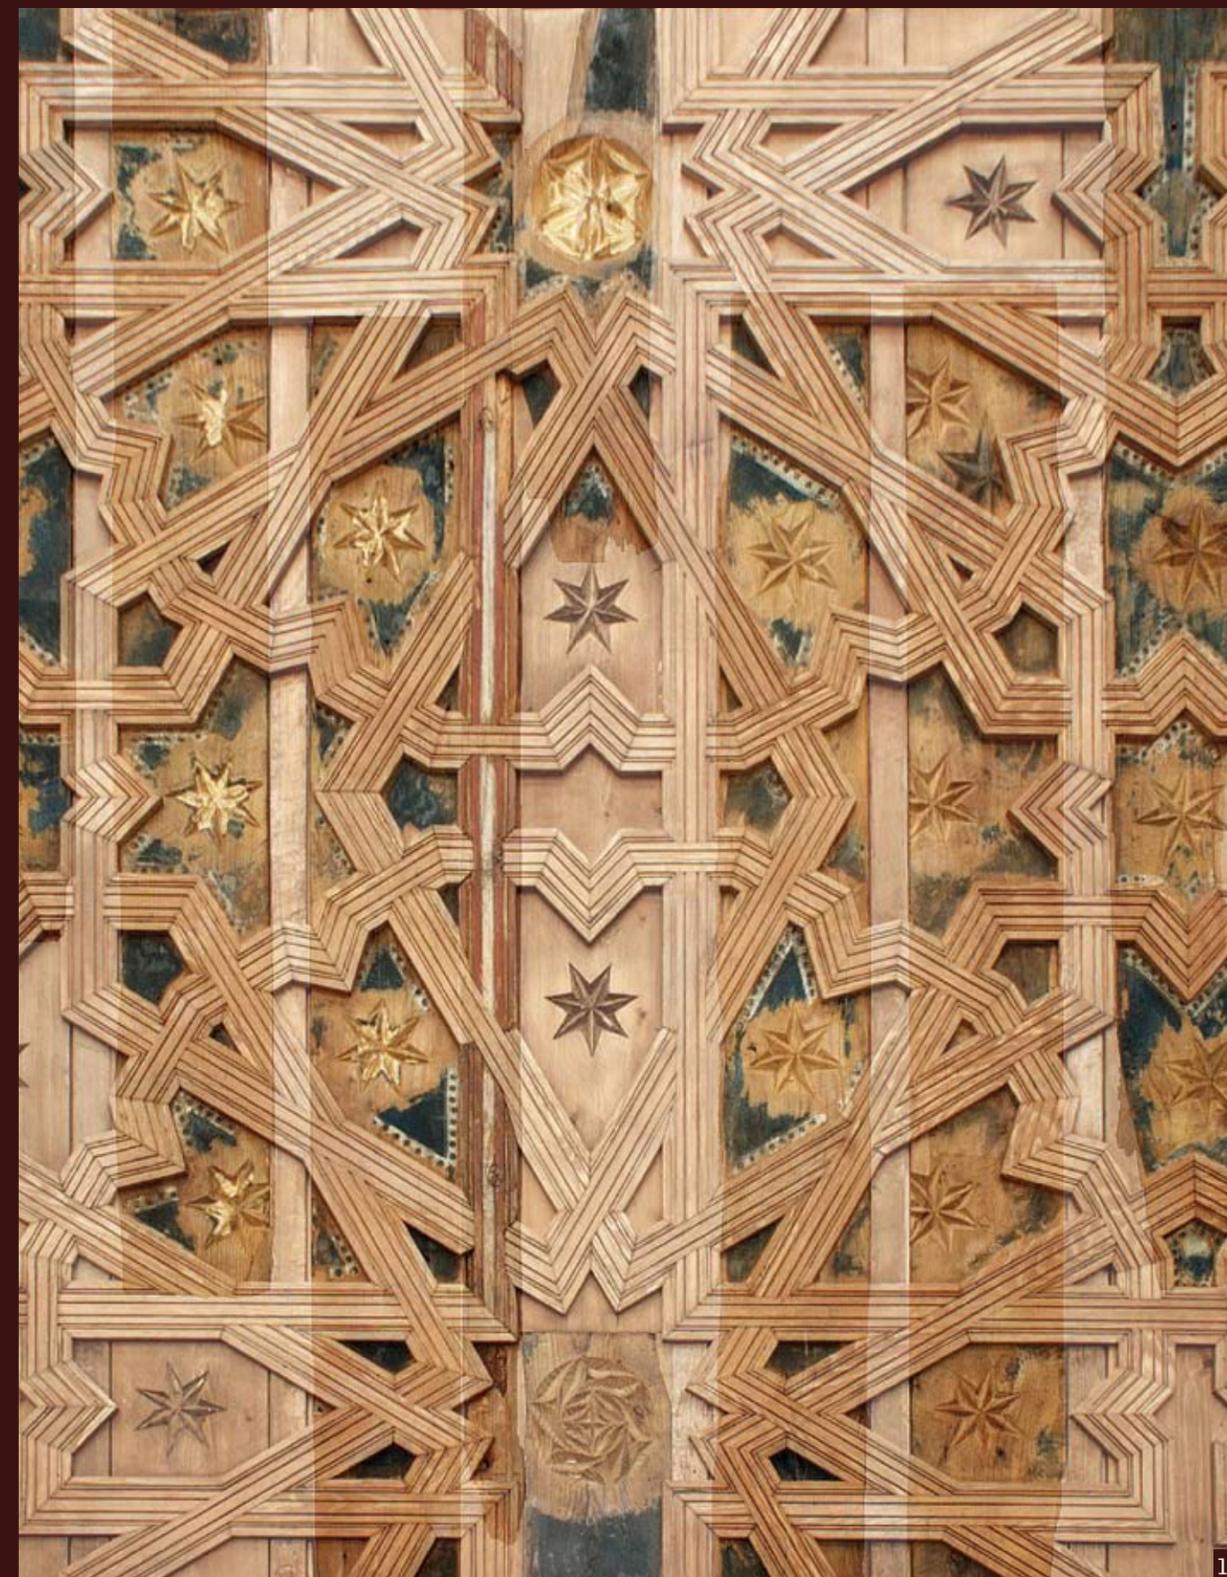
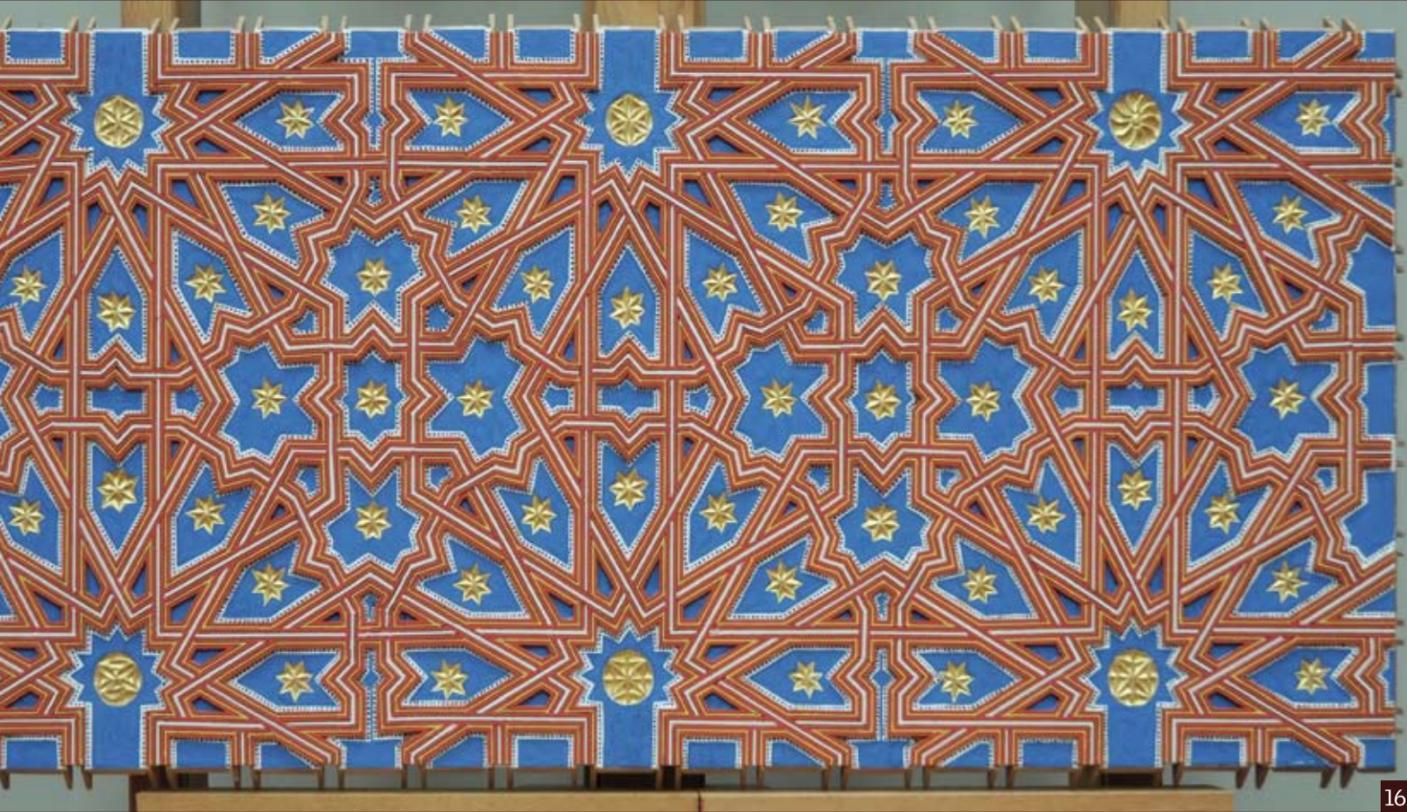
16

De esta forma se pudo llegar a la conclusión de que el almizate estudiado lo componían una serie de medias ruedas de doce enfrentadas.

16. Hipótesis de reconstrucción del almizate del artesonado.
