RESTAURACIÓN DE LA SILLERÍA DEL CORO DE LA CATEDRAL DE CIUDAD RODRIGO (SALAMANCA)

Recuperación de una obra maestra del escultor Rodrigo Alemán

Texto: J. ALFONSO LEÓN LÓPEZ, *Historiador del Arte*
Técnico de Bienes Muebles y Programación Cultural de la Fundación del Patrimonio
Histórico de Castilla y León
Fotos: IMAGEN MAS Y TALLERES DE ARTE GRANDA

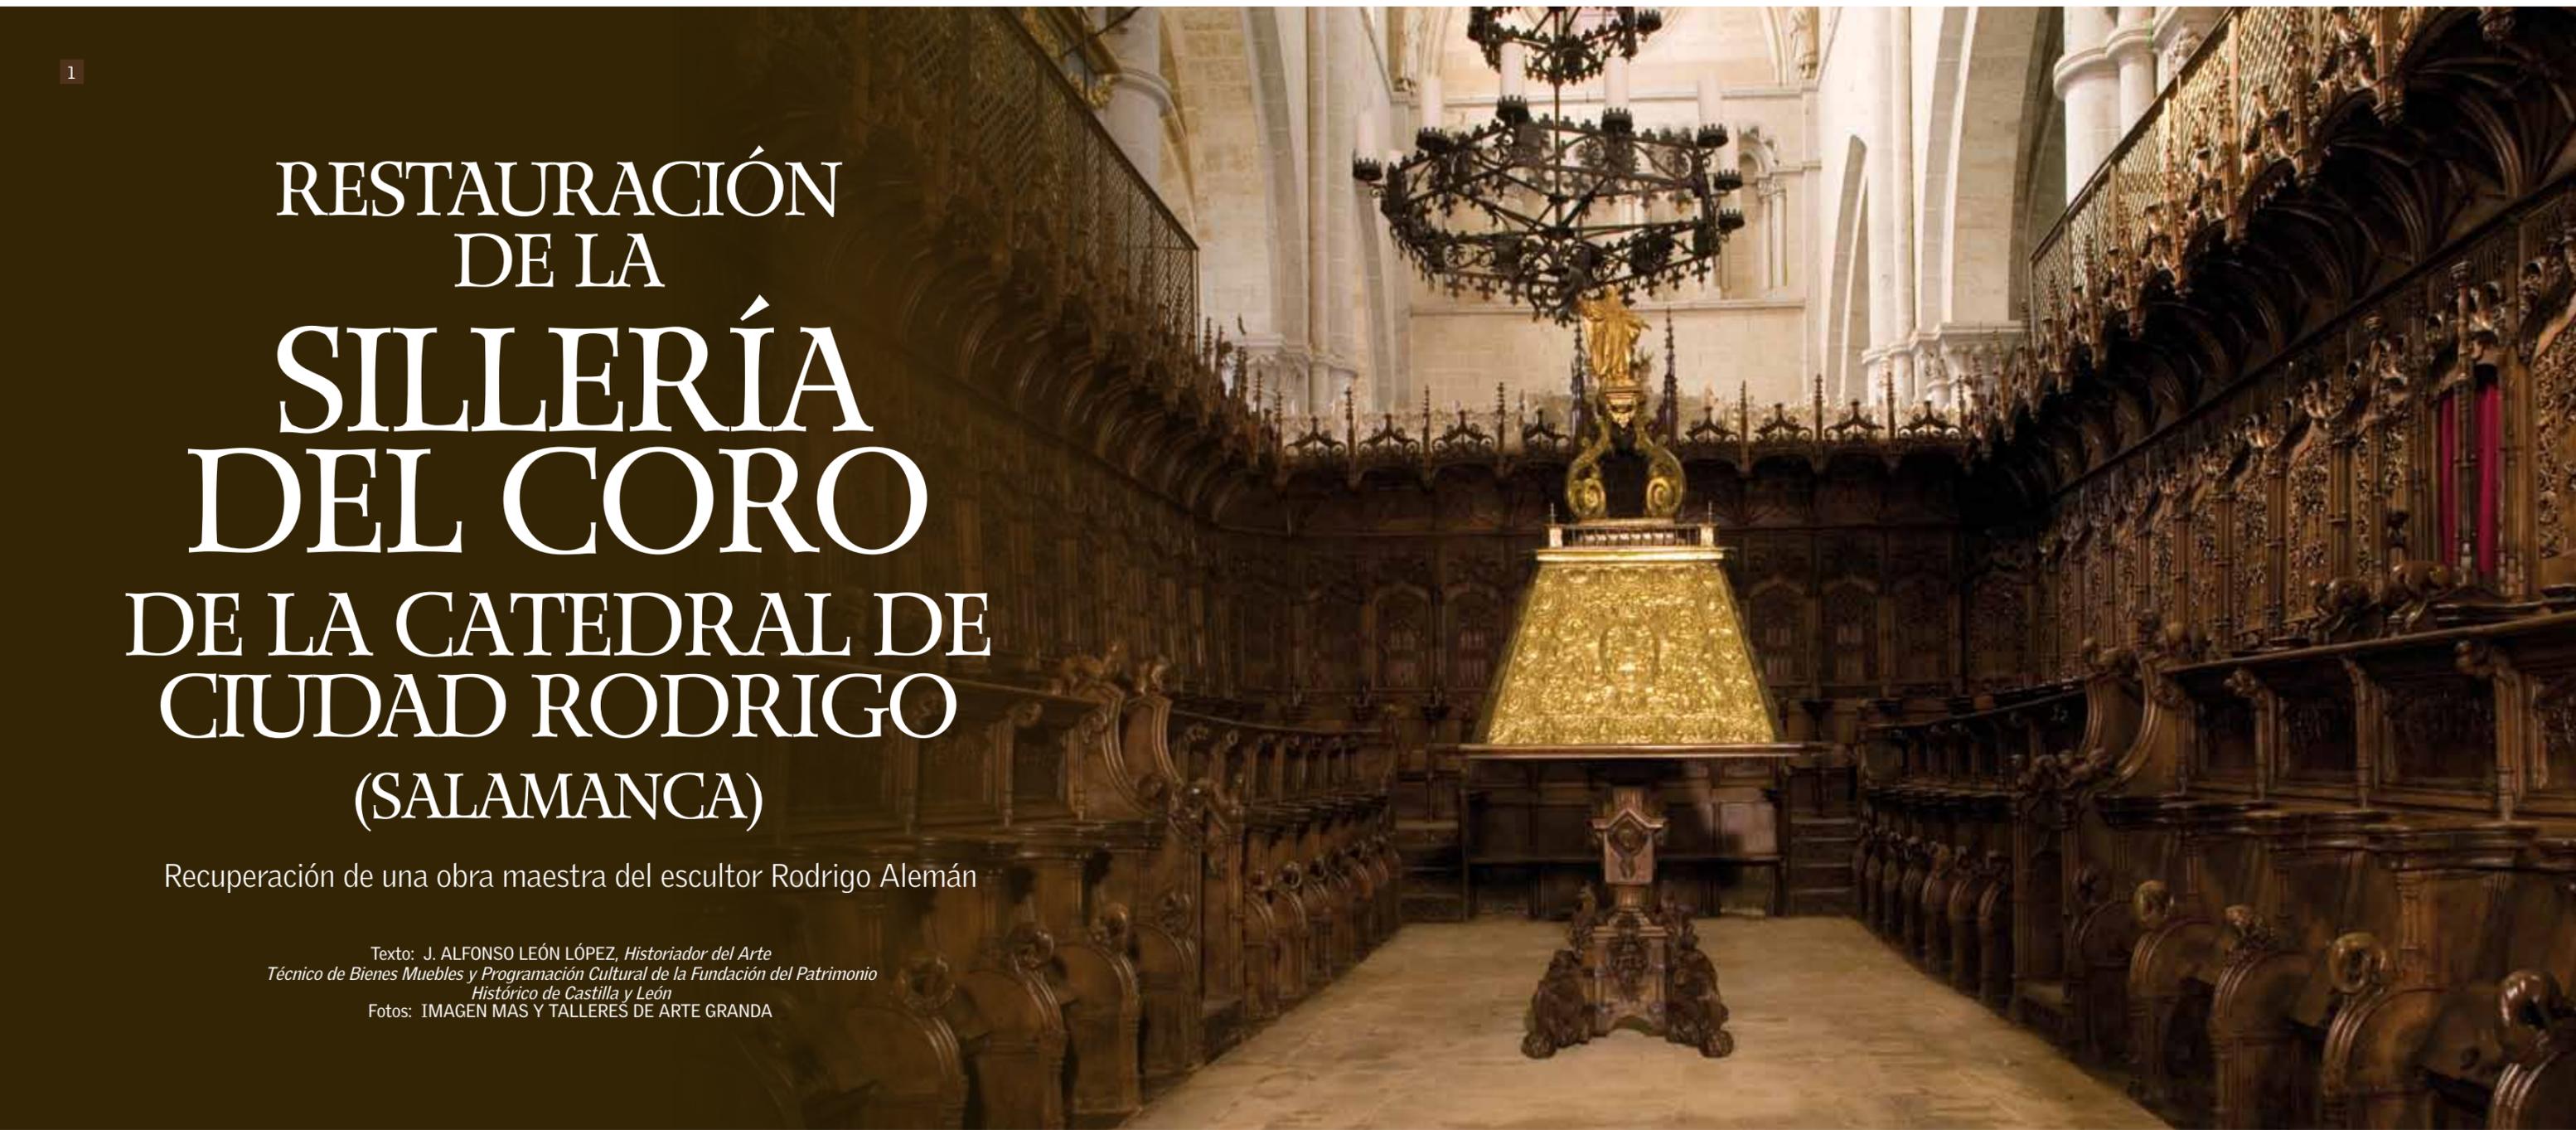
Foto nº 1: Estado final del coro tras la intervención. Se aprecia la recuperación del pavimento de pizarra original.

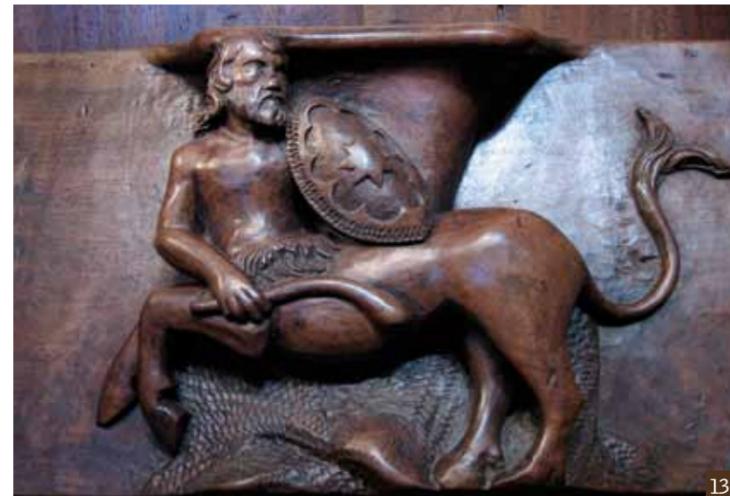
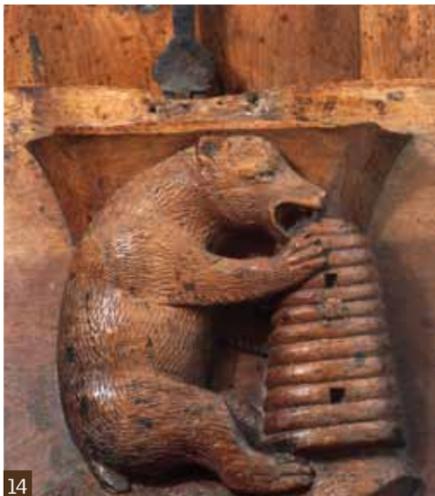
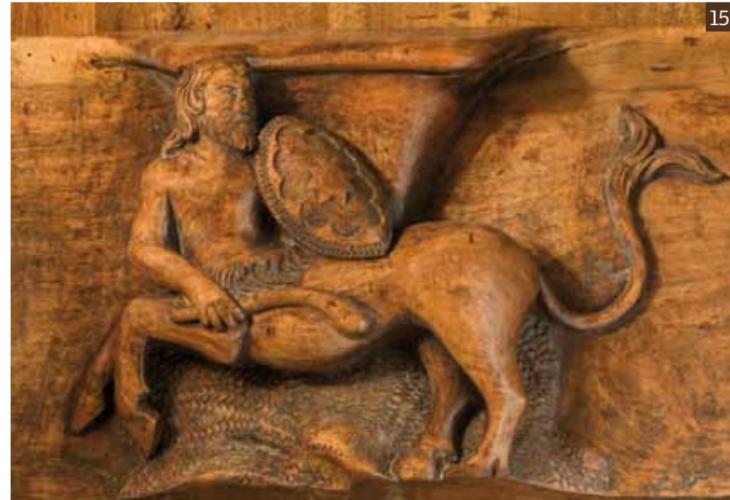
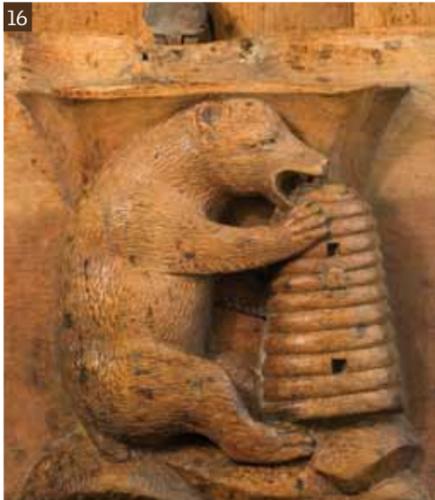
13 14

Fotografías 13 a 16: las misericordias del coro cobijan tanto seres mitológicos (centauro) como animales de fábula (oso asaltando una colmena). Antes de la intervención (fotos superiores) la madera aparecía muy oscurecida por la suciedad y barnices superpuestos.

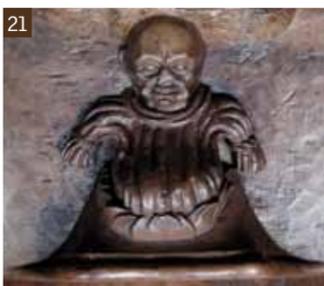
21

Fotos 19 a 24: cada una de la misericordia incorpora un relieve figurado. La presencia de un exótico elefante en un frente lateral se explica por los valores de fortaleza e inteligencia que se le asocian.

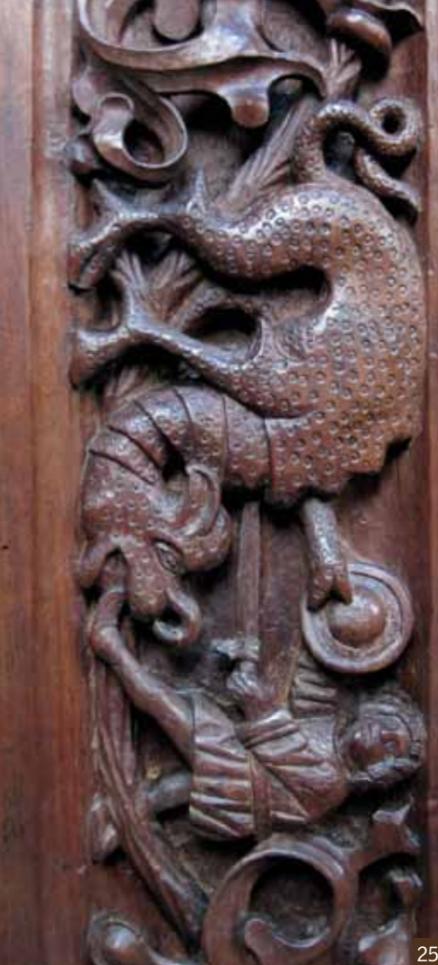
Fotos 25 y 26: el repertorio decorativo de carácter narrativo se extiende a las zonas dorsales de los siales con escenas de lucha, propias del eterno combate entre el bien y el mal.

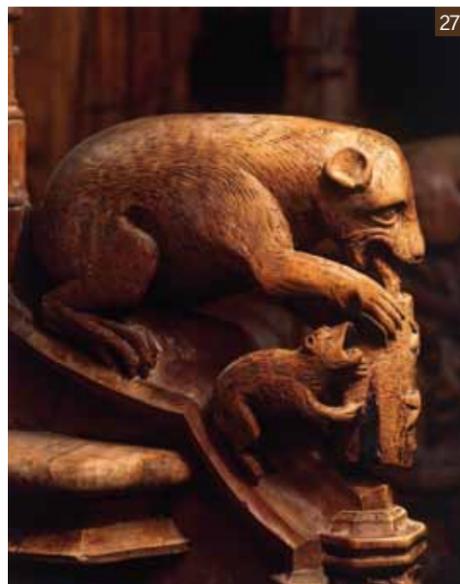
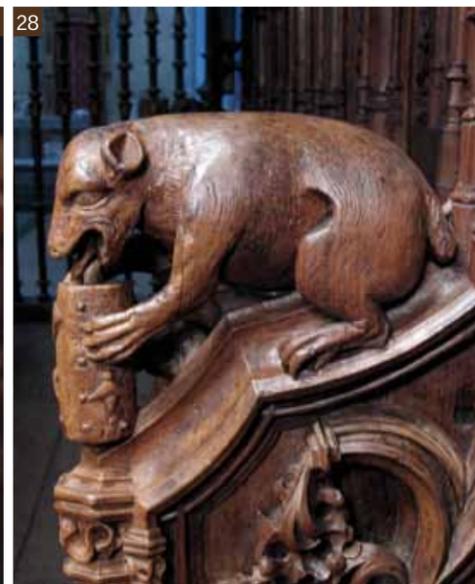
27 28

Fotos 27 y 28: el oportunismo es denunciado muy gráficamente en esta representación de una osa con su cría asaltando un panel de miel.

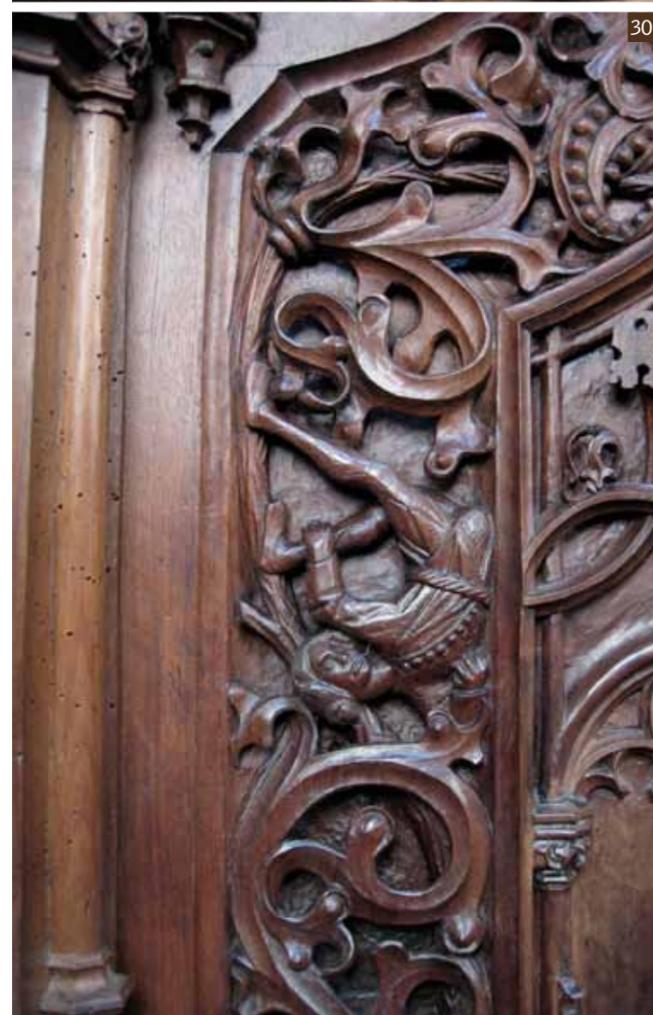
Fotos 30 y 31: los respaldos adoptan formas arquitectónicas góticas, limitando la participación figurativa a las borduras de cada dorsal.

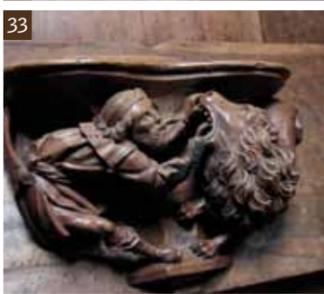
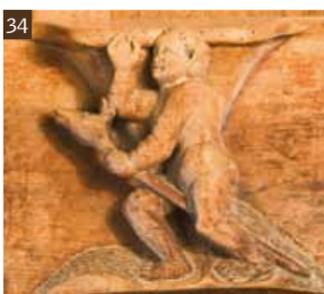
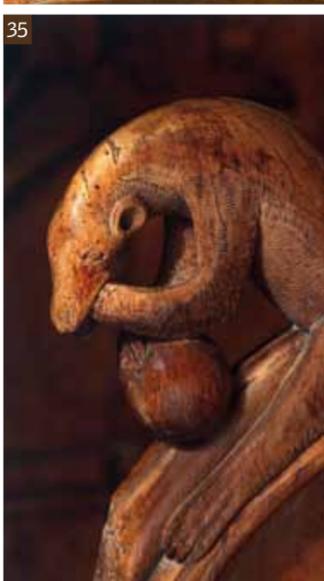
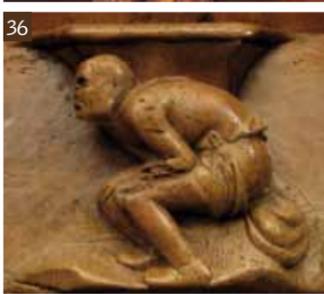
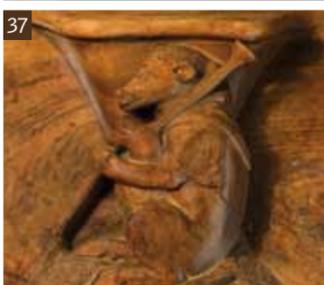
Fotos 32 a 37: la variedad de temas y tratamientos reflejados en la misericordias nos hablan de una obra resuelta con el concurso de un amplio taller.

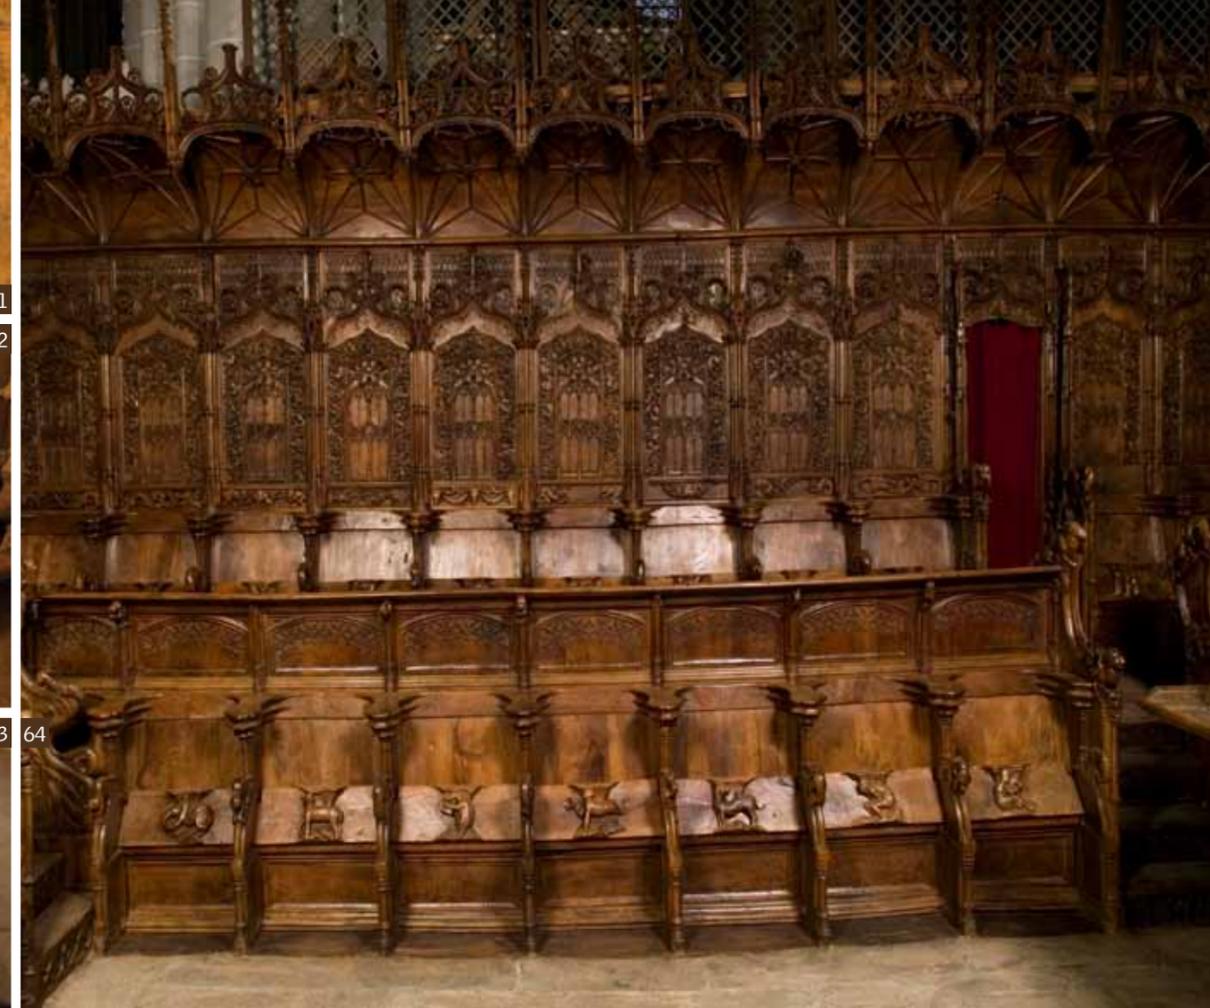
64

Tras la intervención de la Fundación la sillería del coro de la Catedral de Ciudad Rodrigo muestra un nuevo aspecto, próximo a aquel con el que se concibió
