# LA MURALLA DE SEGOVIA

Recuperación de la muralla de Segovia y su entorno urbano.

Texto y fotos: JULIA DEL CASTILLO GÓMEZ Y DAVID DOMINGO MARAZUELA, ARQUITECTOS TÉCNICOS, Y BEGOÑA SEVILLANO GUTIÉRREZ, ARQUITECTO SUPERIOR. PROYECTO MODIFICADO, DIRECCIÓN FACULTATIVA Y SEGURIDAD Y SALUD.

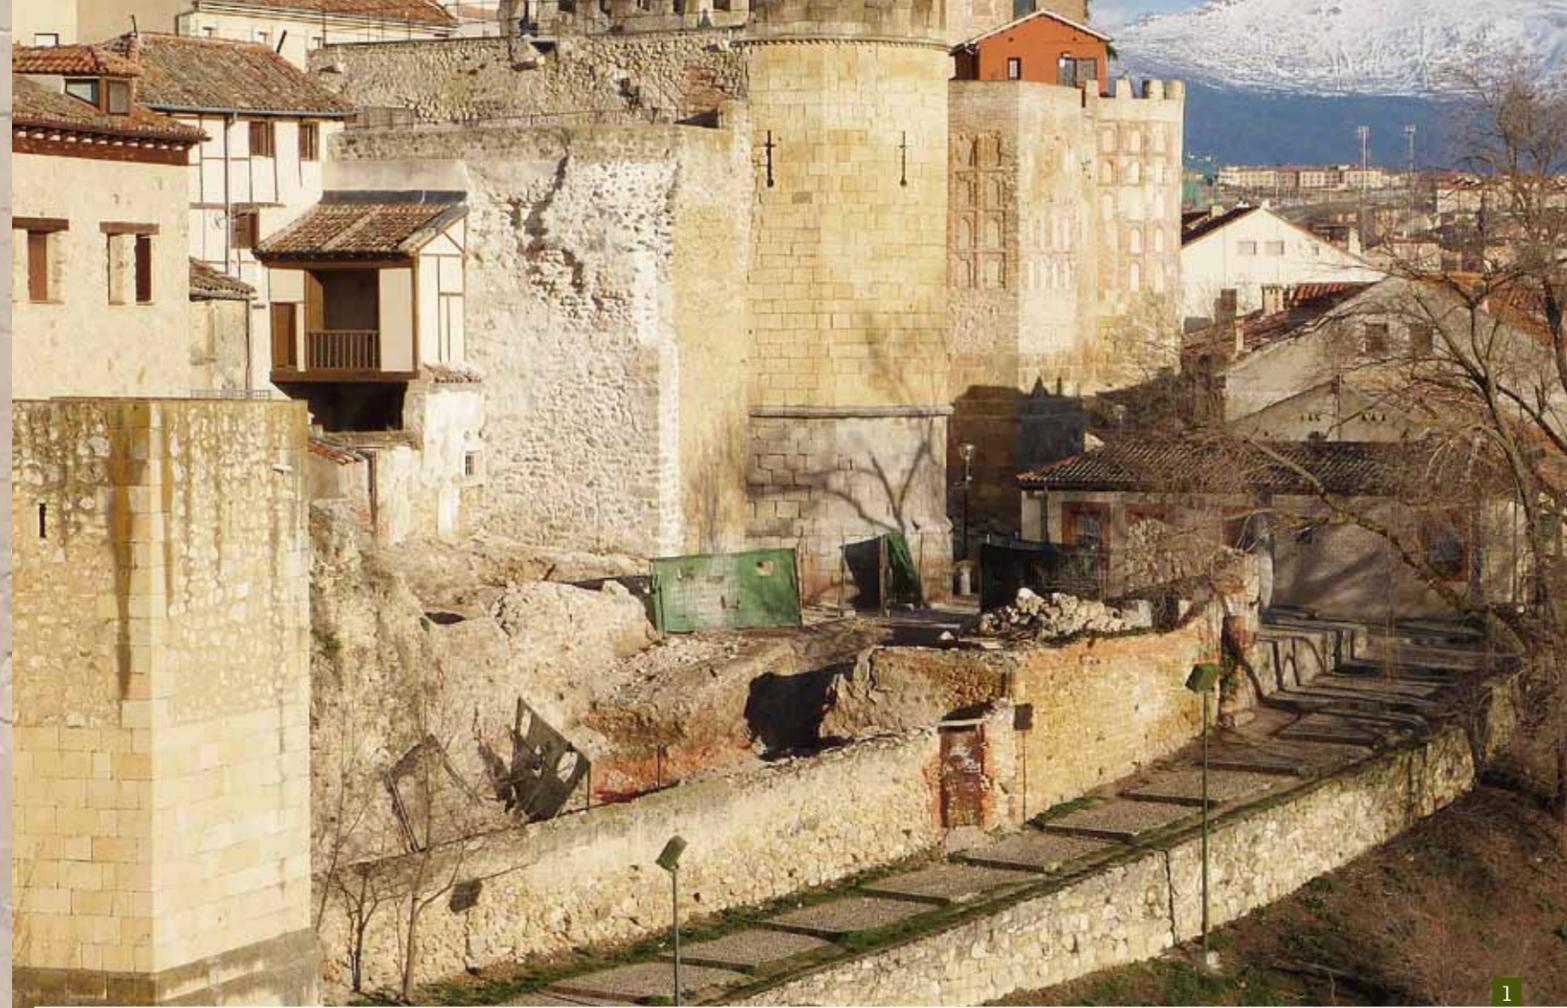
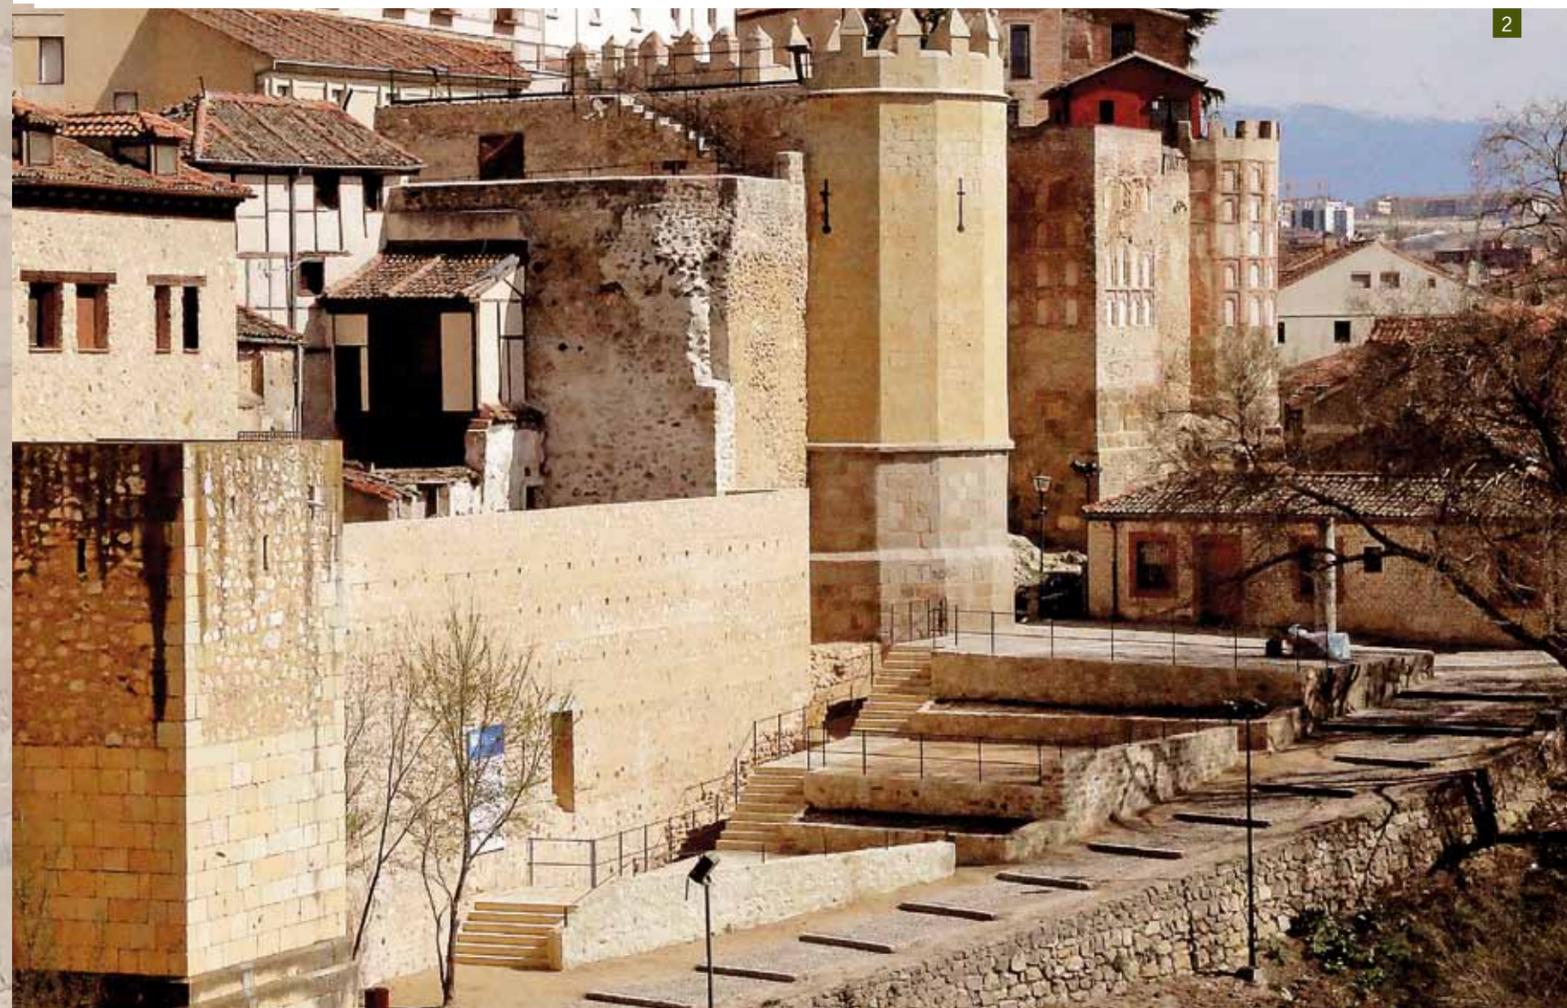
1. Vista del estado previo.
2. Vista del estado actual.
3. Fotomontaje del proyecto modificado EAR.
4. Restos originales de la muralla.
5. Excavaciones y restauración del cubo de San Andrés.
6. Reconstrucción del lienzo de muralla, tapial de piedra.
7. Trabajos de excavación y consolidación de los restos originales.
8. Estado inicial. Restos inestables del lienzo de muralla.

Se realizó la excavación hasta encontrar la cimentación original de sillares de granito, asentados sobre la roca madre. Una vez documentados, se procedió a enterrarlos nuevamente y se continuó con la consolidación de las zonas más inestables.

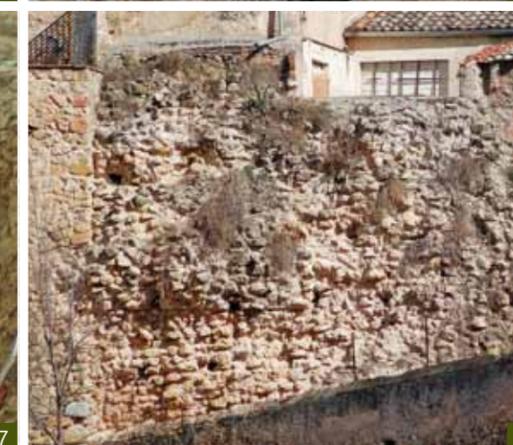
8

Los restos en ruinas de la muralla aérea presentaban graves problemas de estabilidad y de desprendimientos de los mampuestos, por lo que los trabajos comenzaron por eliminar los restos vegetales enraizados y por consolidar las zonas con riesgo de desprendimiento dada la inestabilidad y la arenización de los morteros originales. Se consolidó también, con carácter de urgencia, la zona superior de la muralla, ya que existían viviendas privativas con cimentaciones contiguas a los restos del monumento.

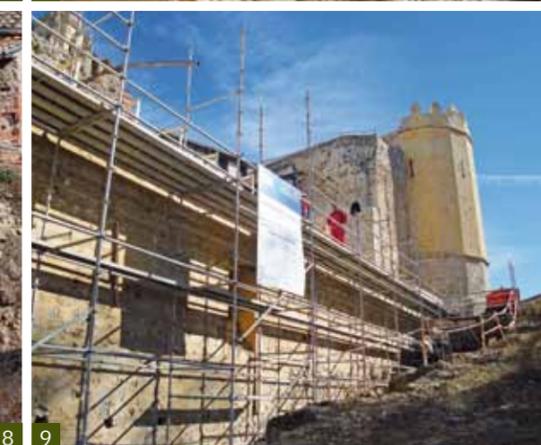
9

9. Levantamiento del lienzo y avance de andamios.

El resto del lienzo reconstruido se ha ejecutado mediante la técnica de tapial descrita anteriormente, rehaciéndose en todo su espesor, ya que a partir de cierta cota la muralla no existía. En este caso se ha utilizado un entablado de madera a dos caras, creando un cajón dentro del cual se iban colocando los mampuestos de caliza por tongadas, vertiéndose el mortero de cal hidráulica sobre las hiladas horizontales ejecutadas. Una vez fraguada cada tongada se levantaba el siguiente entablado para seguir avanzando.

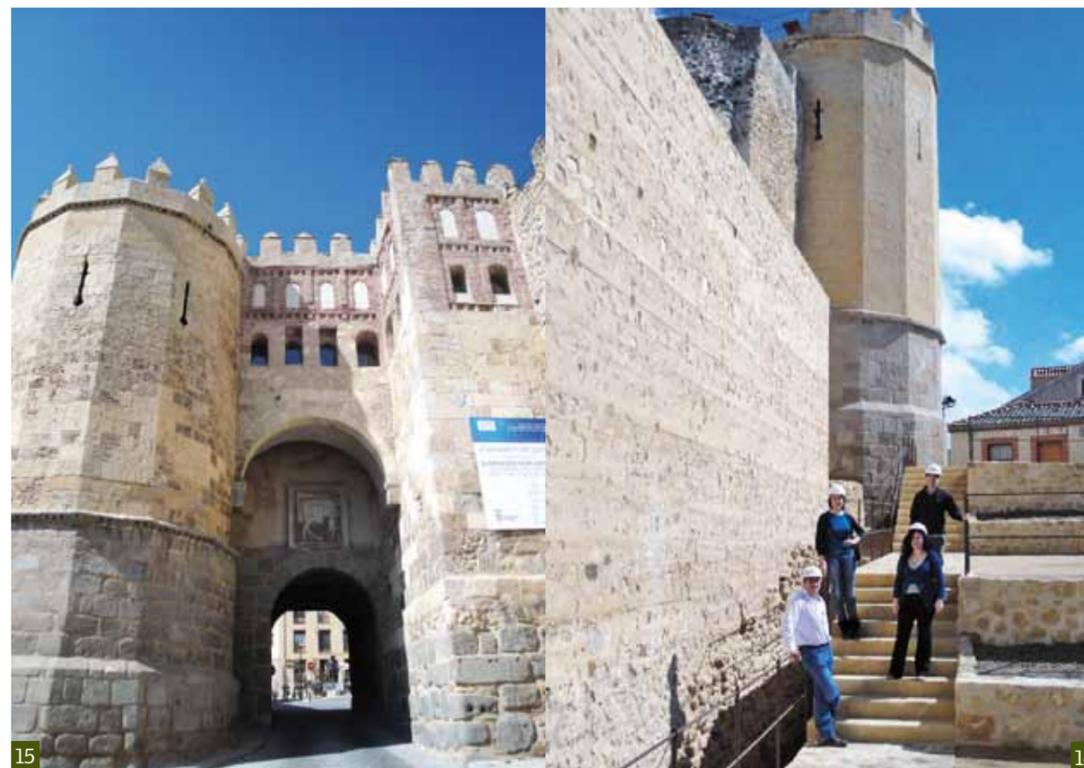
15

15. La Puerta de San Andrés. Recientemente restaurada.

Los trabajos han consistido en la reintegración de los morteros originales, muy

deteriorados debido a la arenización y descomposición de los mismos, así como otra serie de trabajos de restauración que contemplan diferentes aspectos funcionales y estéticos. Algunos de ellos han sido la impermeabilización y posterior pavimentación del adarve superior del cubo, la restitución de las piezas ornamentales en los merlones del cubo, la colocación de redes integradas anti-palomas, la inyección de lechada de cal en las juntas de los sillares de granito que forman la base del cubo, la restitución de la bóveda interior con revoco de cal y la limpieza de manchas y microorganismos que colonizaban las superficies tanto de los merlones como de los paramentos.

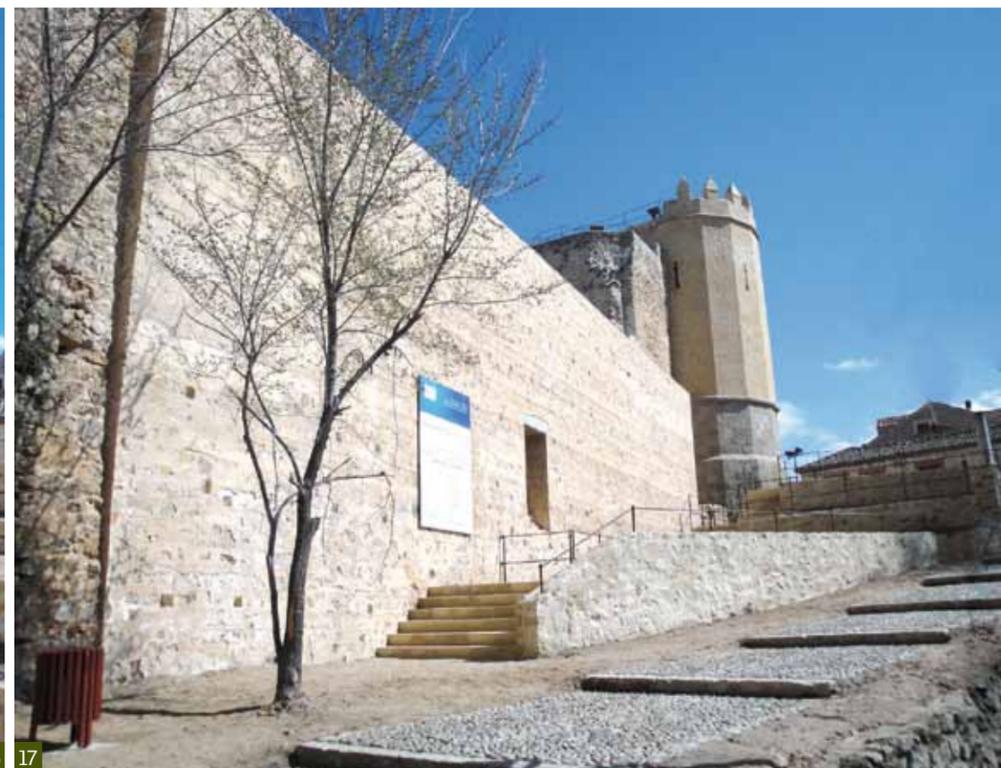
16

16. Final de obra.

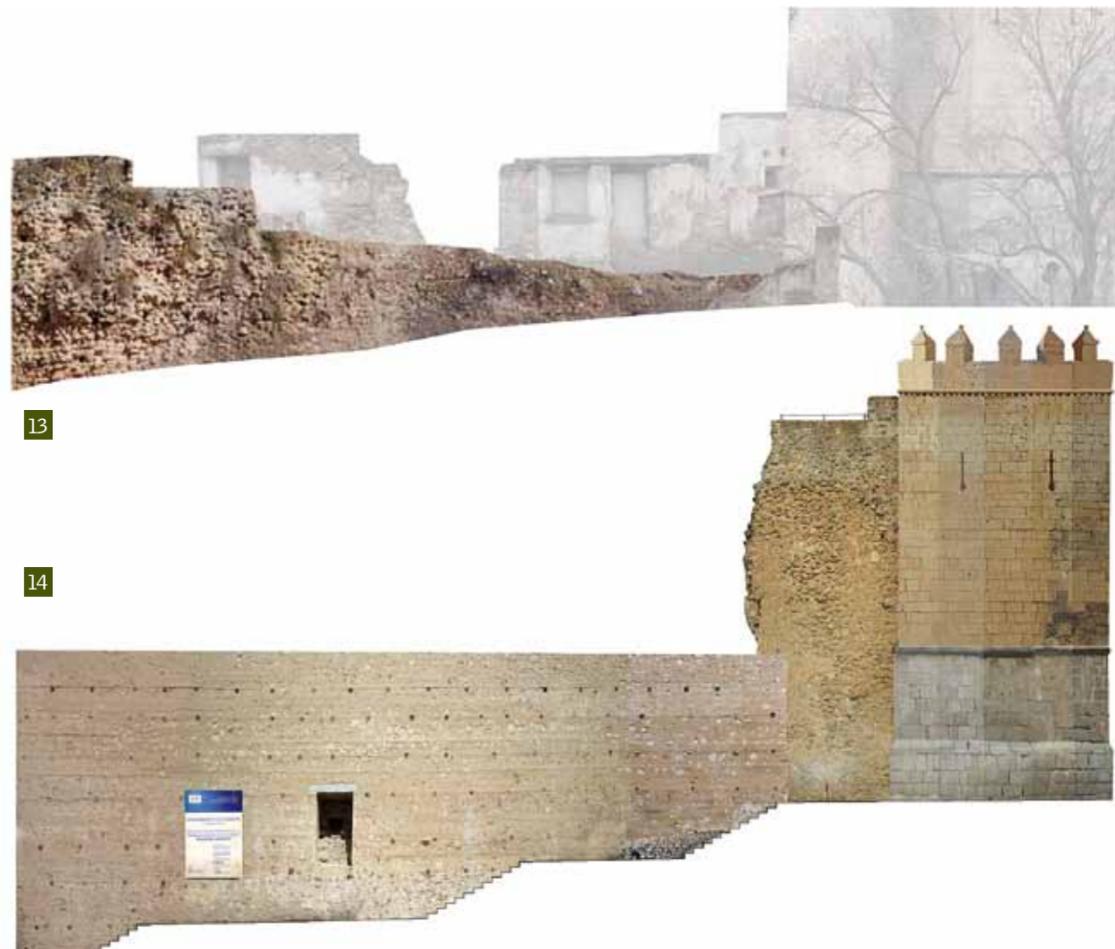
17. Vista general de la intervención en la muralla y el acondicionamiento.
