EL CASTILLO DE ZAMORA

Recuperación y restauración de las estructuras defensivas

Texto: FRANCISCO SOMOZA, *Arquitecto* Fotos: Ana de la Peña

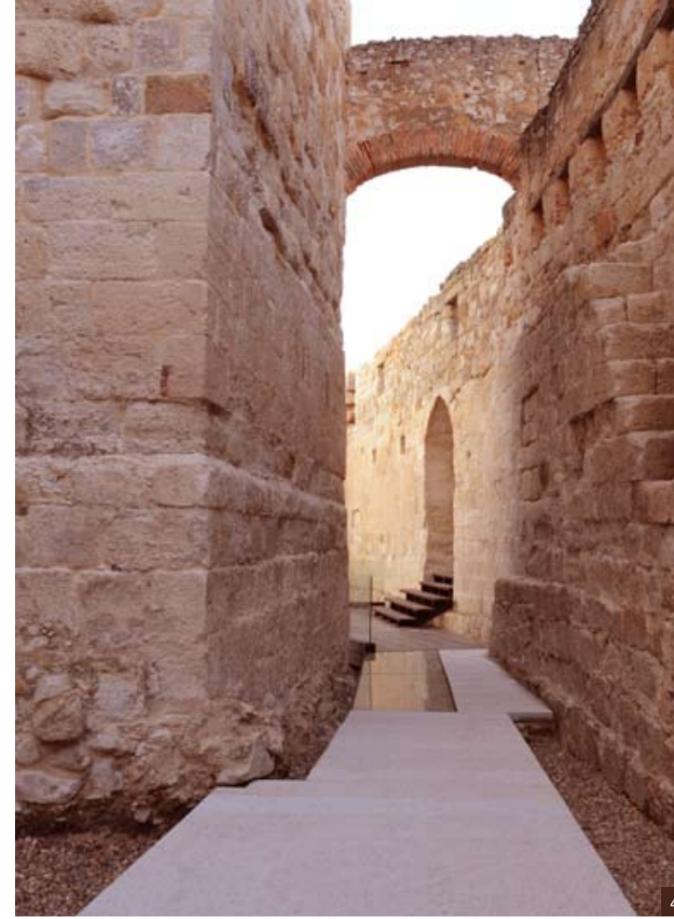
2

02. Entre las ruinas del cuerpo residencial una serie de pasarelas de madera superpuestas sobre los restos, permiten recorrer los antiguos espacios.

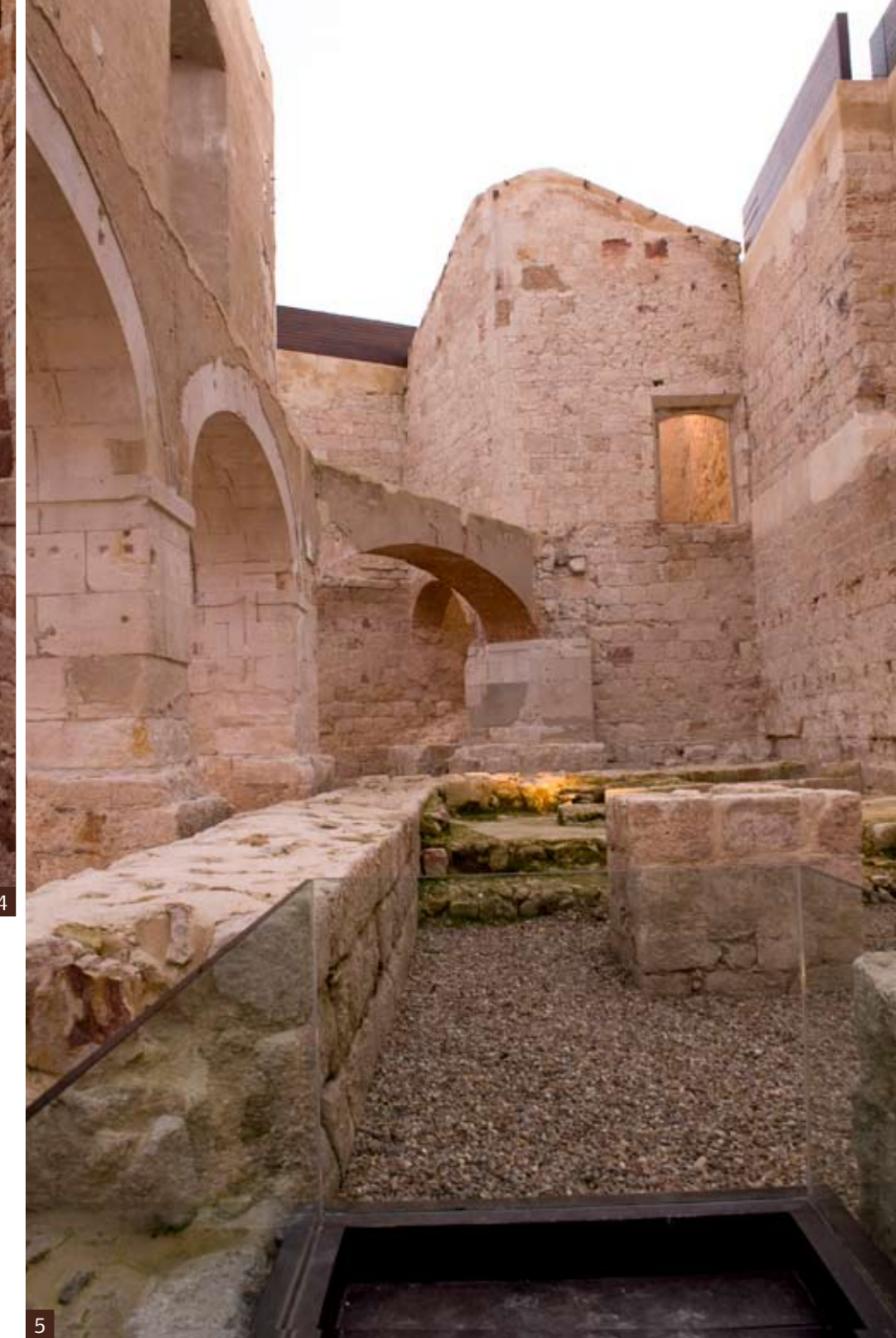
4

04. Liza Este. La intervención contemporánea se llevó a cabo con la intención de no imponerse sobre los restos históricos.

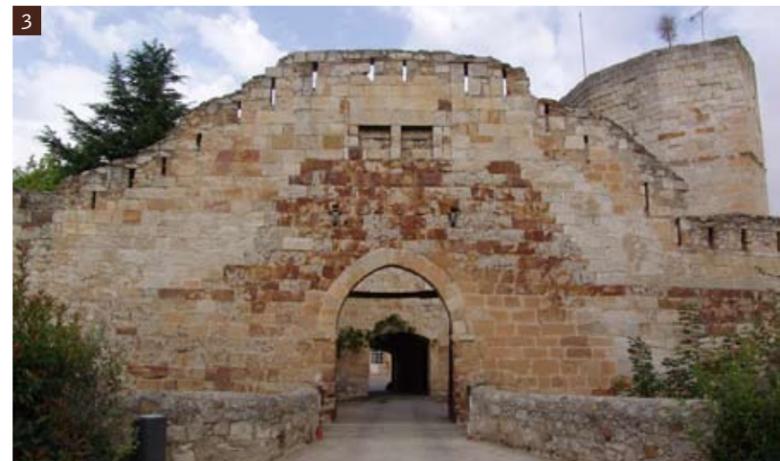
3

03. El desinterés y el abandono habían acentuado el proceso de degradación.

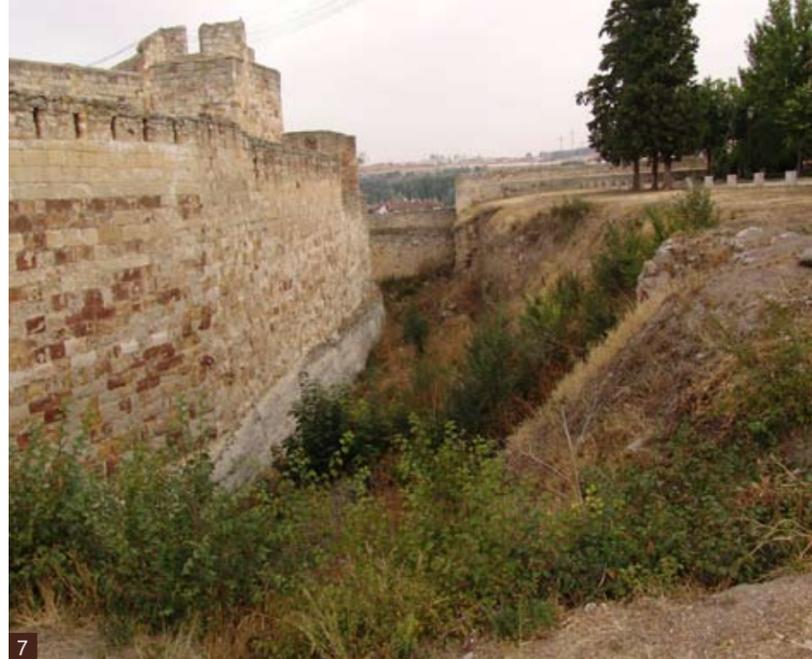
7

ferencia a las características del lugar. Los rellenos indiscriminados y la oclusión de los sistemas de evacuación de agua provocaron fuertes presiones y la degradación de las fábricas de piedra arenisca, lo que dio lugar a grandes derrumbamientos en las paredes del contrafoso y en los lienzos de la muralla.

07. El foso se encontraba completamente derrumbado por las presiones de tierras realizadas para construir el parque.

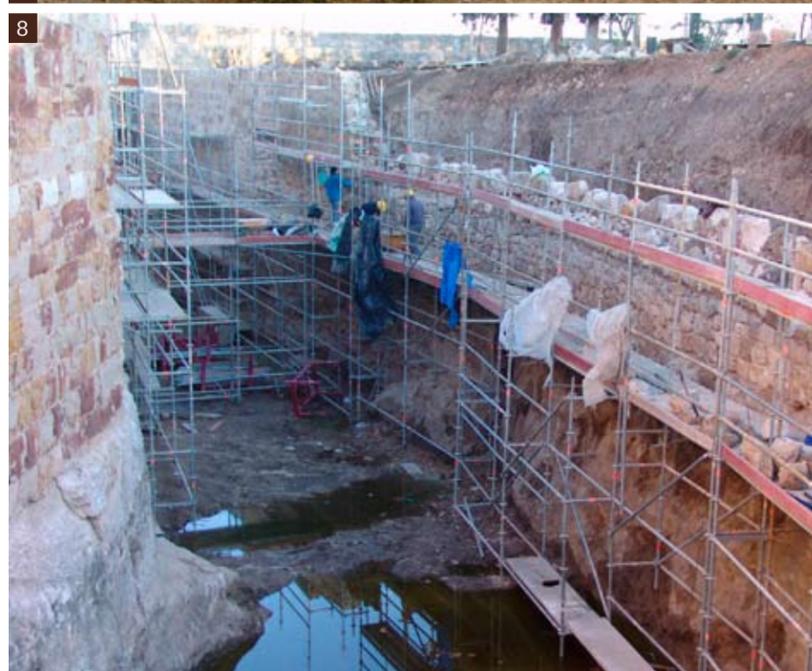
8

08. La reconstrucción de la contraescarpa del foso se ejecutó utilizando los sillares procedentes de los derrumbamientos.

En una segunda fase se ejecutaron los desmontajes y demoliciones de los elementos contemporáneos correspondientes al centro de enseñanza. En este proceso se preservaron todos aquellos sectores correspondientes a las fábricas originales y los resultantes de aquellas intervenciones que constituirían aportaciones de interés constructivo, arquitectónico o histórico. Al mismo tiempo se ejecutó la excavación arqueológica de los estratos que colmataban las estancias internas del castillo. En el exterior, y utilizando los antiguos sillares procedentes de los derrumbamientos, se reconstruyeron los muros del contrafoso.

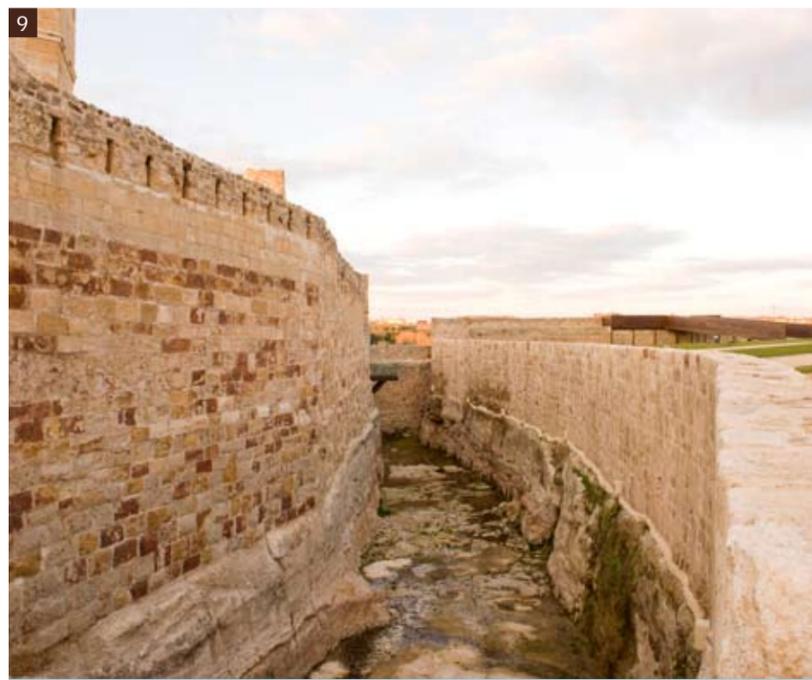
9

09. El foso reconstruido devolvió al conjunto su aspecto original.

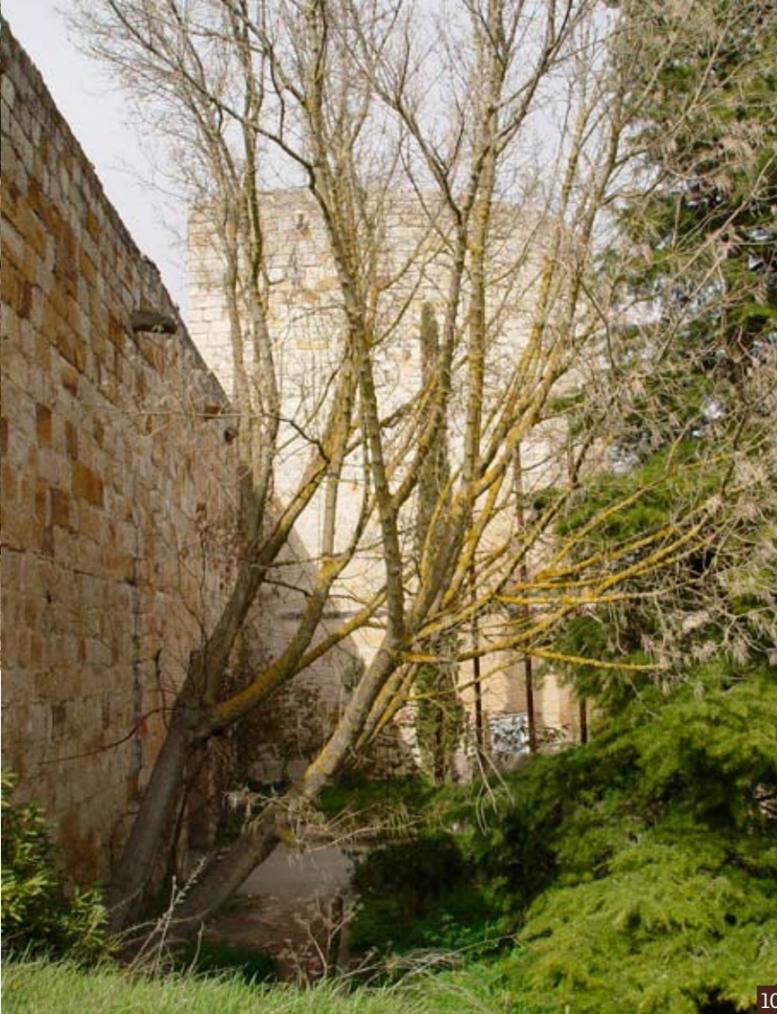
10

10. Liza Este. El desinterés y la inutilidad funcional del monumento habían provocado un estado general de abandono.

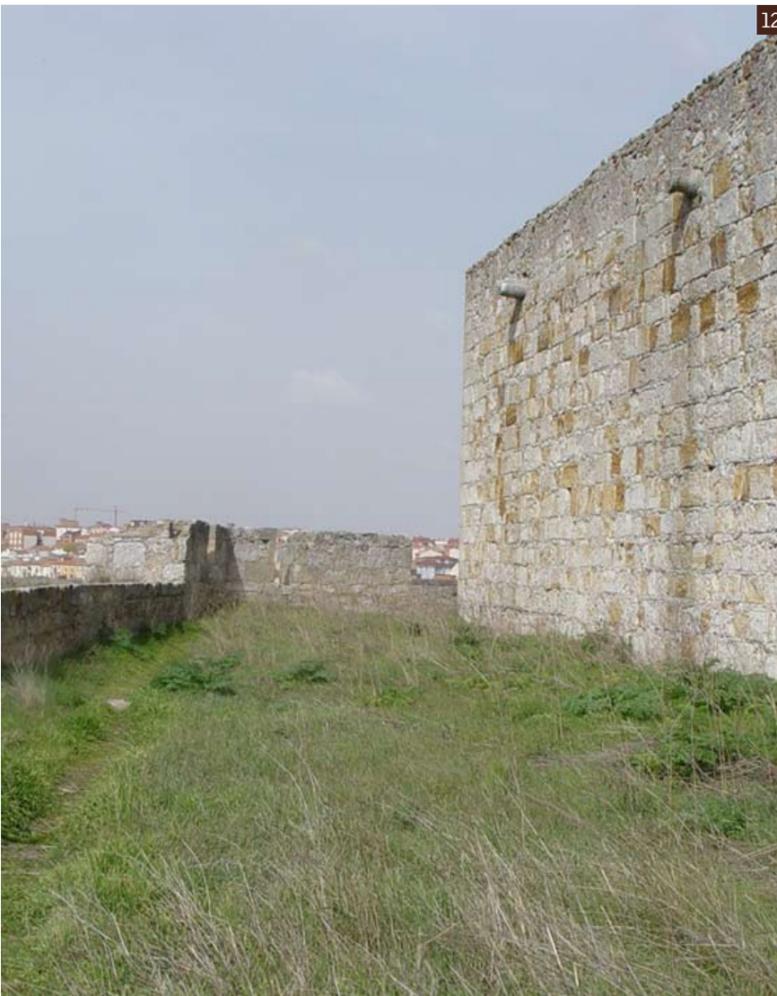
12

12. Liza sur estado previo. La liza sur fue rellenada de tierras en el siglo XVIII alterando sus características originales.

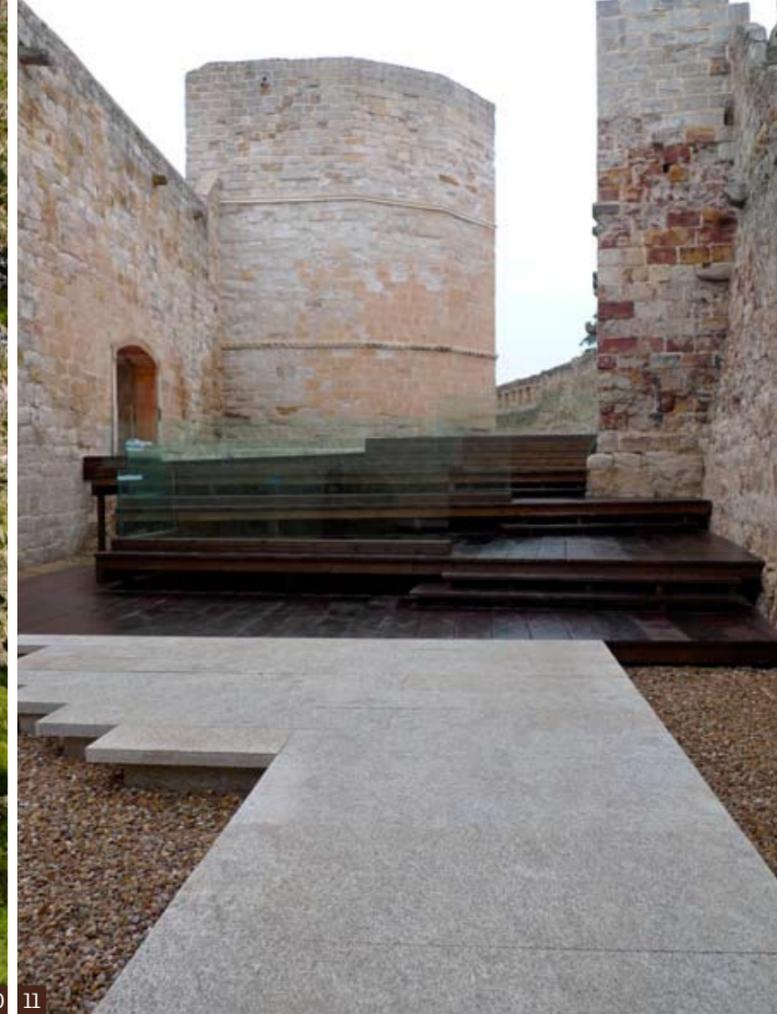
11

11. Liza Este estado final. La extracción de miles de toneladas de tierra permitió recuperar las proporciones de los antiguos espacios.

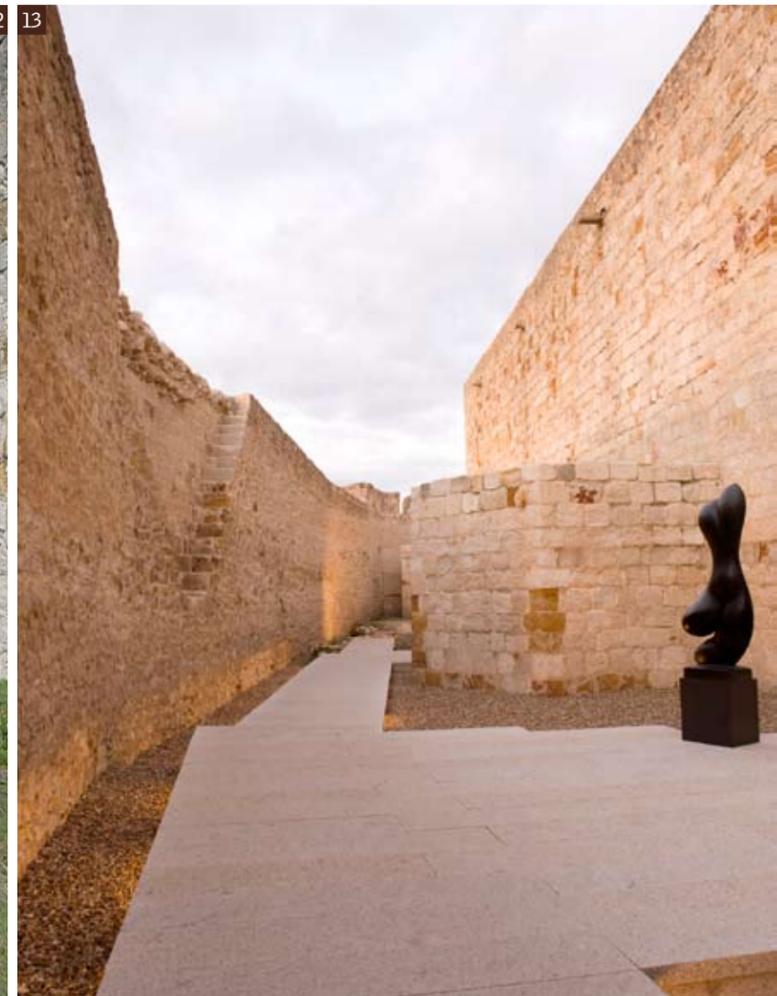
13

13. Liza sur estado final. La eliminación de los rellenos de la liza permitió descubrir los asombrosos espacios originales.

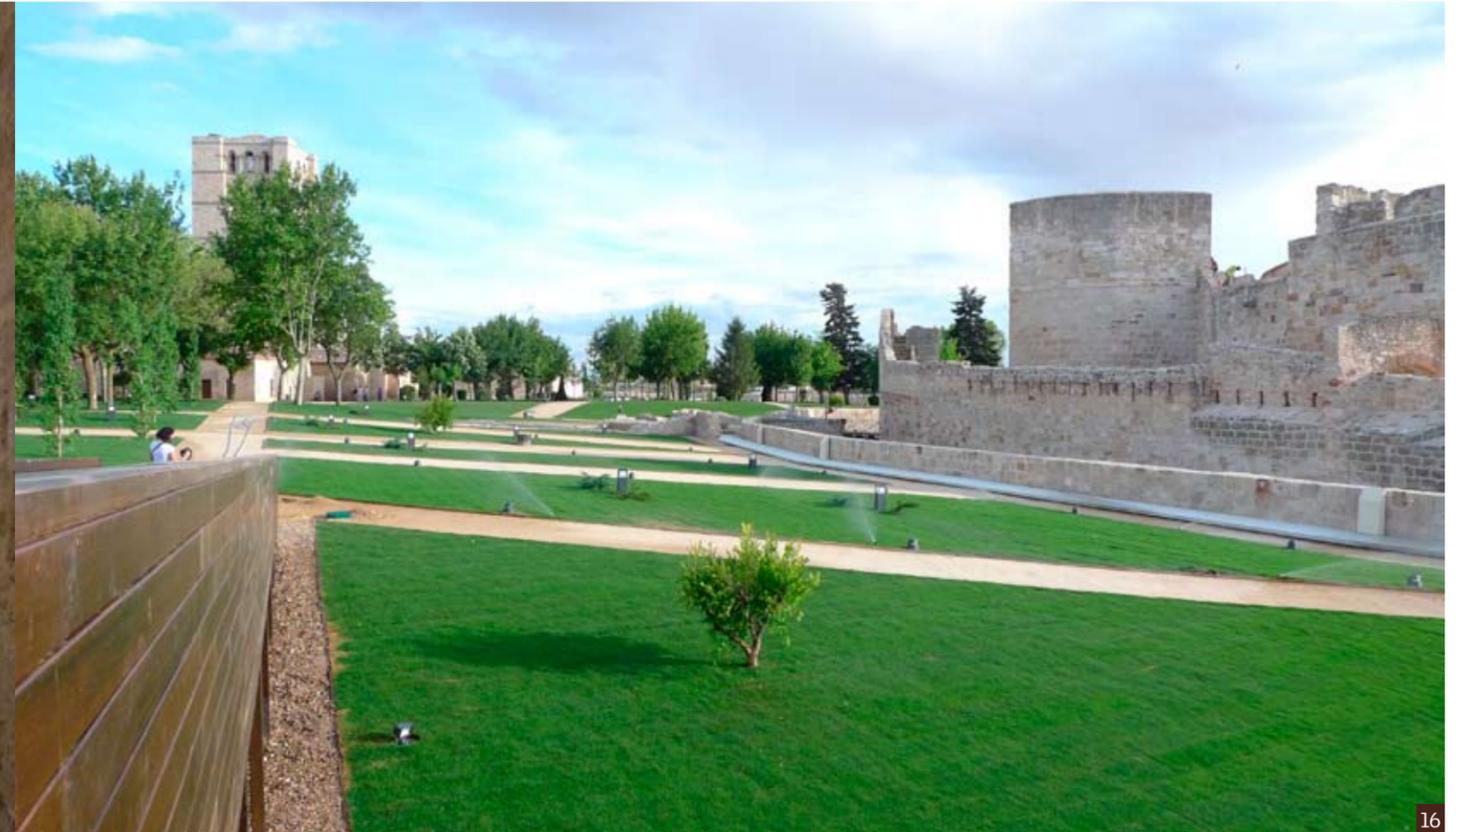
16

sobre pasarelas construidas con grandes losas de granito y plataformas de madera y vidrio, superpuestas a los hallazgos arqueológicos. Los miradores y pasarelas interiores, que se asoman a los antiguos espacios del cuerpo residencial, pretenden acentuar el contraste entre las antiguas fábricas y la intervención contemporánea. Se dispusieron, siempre dando un paso atrás intentando evitar la mediación, para lograr puntos de vista atractivos para el visitante.
