EL PUEBLO VIEJO DE BELCHITE (ZARAGOZA): PLAN DE ACTUACIÓN

Texto: MÓNICA VÁZQUEZ ASTORGA

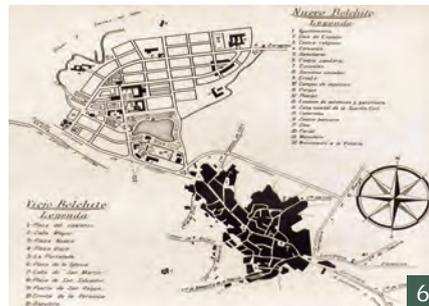
6. Plano de emplazamiento del viejo y nuevo Belchite (revista Reconstrucción, abril de 1940).

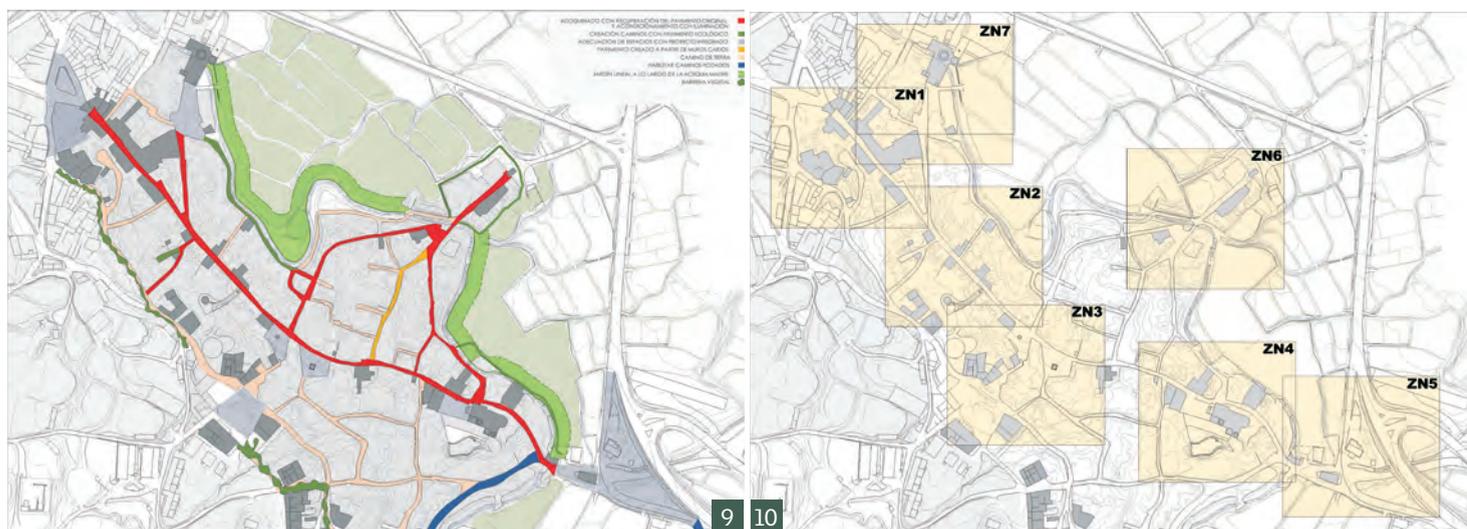
7. Plano de situación y esquema morfológico del viejo Belchite, Plan Director de Actuación del pueblo viejo de Belchite (Archivo BAU).

Belchite viejo se halla emplazado al margen de la acequia de Becú (que limita al pueblo por los frentes Norte y Este) y se encuentra estructurado en torno a un eje principal: la

calle Mayor. La villa estaba amurallada y de los accesos con los que contaba en origen sólo dos se mantienen en pie en la actualidad: el Arco de la Villa (Norte) y el Arco de San Roque (Este) (figura 2).

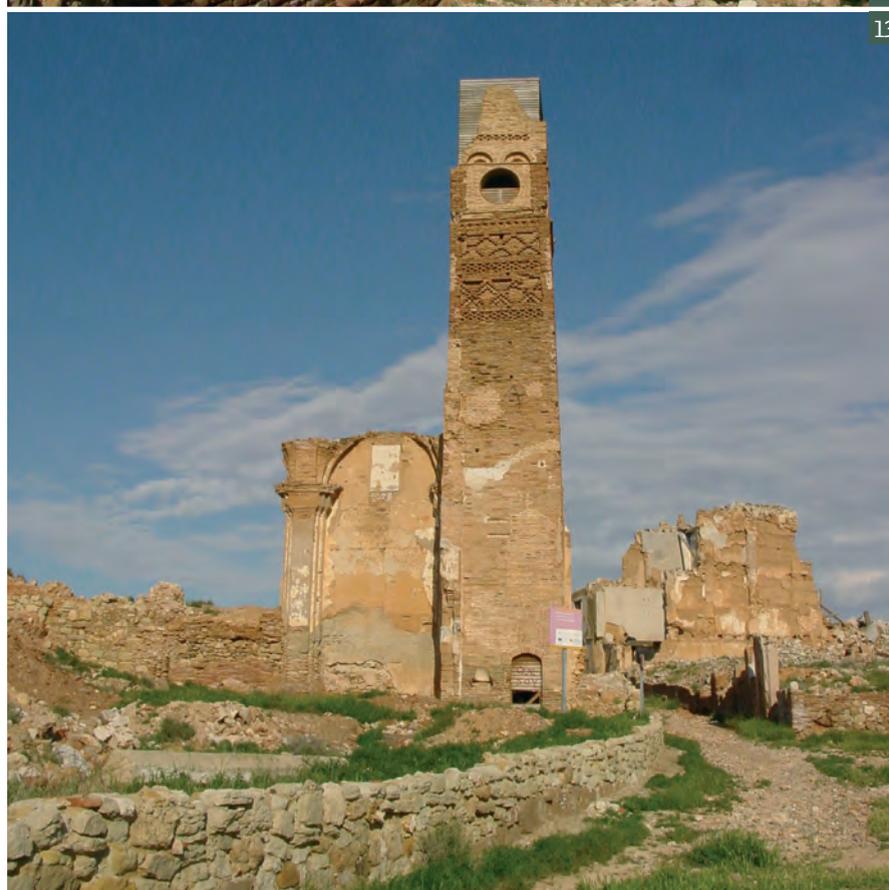
13. Torre del Reloj (después de la restauración), Belchite.

El primer proyecto de restauración fue suscrito en septiembre de 2002 para la Torre del Reloj (figura 10)¹², conocida bajo esta denominación porque ostentó un reloj en la fachada Noroeste. Las obras terminaron en noviembre de 2003 y la recepción de las mismas tuvo lugar en febrero de 2004.

Como hemos señalado anteriormente, la Torre del Reloj constituye uno de los importantes restos monumentales mudéjares de Belchite. Está realizada en ladrillo y tiene planta cuadrada (3,5 m de lado), con una altura de 18 metros. Está formada por dos cuerpos y, en origen, contaba con un remate piramidal, que ha desaparecido. Al exterior presenta paños decorativos en la parte superior del primer cuerpo, siendo la decoración en cada uno de los frentes con faja estre-

El criterio fundamental de intervención en fachada y, en general, en toda la torre, fue el de consolidación de la ruina. Asimismo, se optó por la formalización de un volumen sobre el que se recorta la ruina y que sirve para dar una idea de las dimensiones y volumetría de la construcción primigenia. Sobre los muros se levantó retranqueado un paramento revestido de madera de teca. La elección de este material, colocado horizontalmente, pretendía, por una parte, marcar una diferencia en cuanto a textura y material con la fábrica original y, por otra parte, buscar una afinidad en cuanto a disposición (en horizontal) y color con el ladrillo. Todos los huecos abiertos fueron cerrados con madera, con el fin de conseguir una continuidad visual y formal en todo el monumento. En cuanto a la cubierta, se proyectó una plana, dejando el machón central hueco ventilado e iluminado mediante un tragaluz practicable (figura 11).

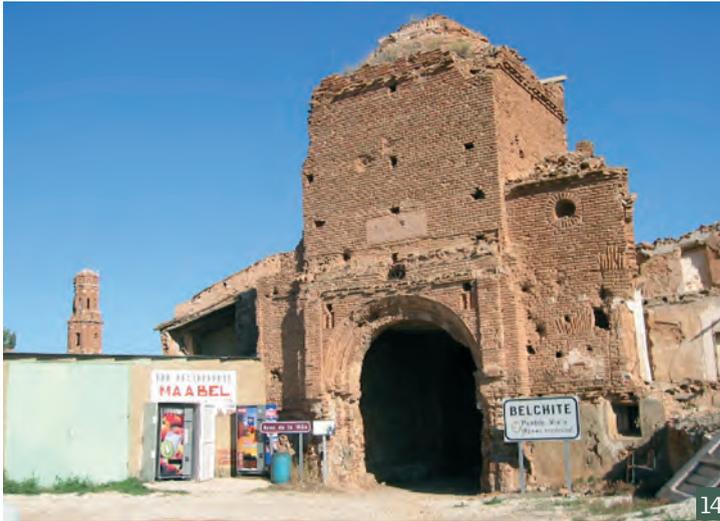
13. El Arco de la Villa desde la plaza de Goya (antes de la restauración), Belchite (Archivo BAU).

Como hemos indicado anteriormente, el Arco de la Villa se halla emplazado en la zona norte de la villa (figuras 12-13). Su función no era sólo servir como puerta de entrada a

Es una construcción en ladrillo de dos plantas, con dos cuerpos diferenciados. El cuerpo exterior que mira hacia la plaza de Goya está cubierto por una cúpula y la fachada presenta, en planta baja, un arco de medio punto, y, en planta alta, un cuerpo ciego rematado con una imposta. Por su parte, el cuerpo que mira hacia la calle Mayor está cubierto en planta alta con una bóveda de cañón y su fachada tiene, en planta baja, un arco y, en alta, dos arcos de medio punto con un balcón con antepecho de forja.

Atendiendo a las directrices marcadas en el Plan Director, se pretende dejar el edificio lo más fiel posible a la construcción original mediante una estudiada restauración. Hasta la fecha, se ha procedido a una limpieza general, a la consolidación de los elementos inestables y estructurales, a la reparación de los elementos dañados y a la colocación de la cubierta. Poco tiempo después, en diciembre de 2006, se formula un proyecto de obras de estabilización y consolidación, con recuperación de la volumetría original, del Arco de San Roque (figuras 14-15), que, en breve, esperan tener inicio¹⁵.

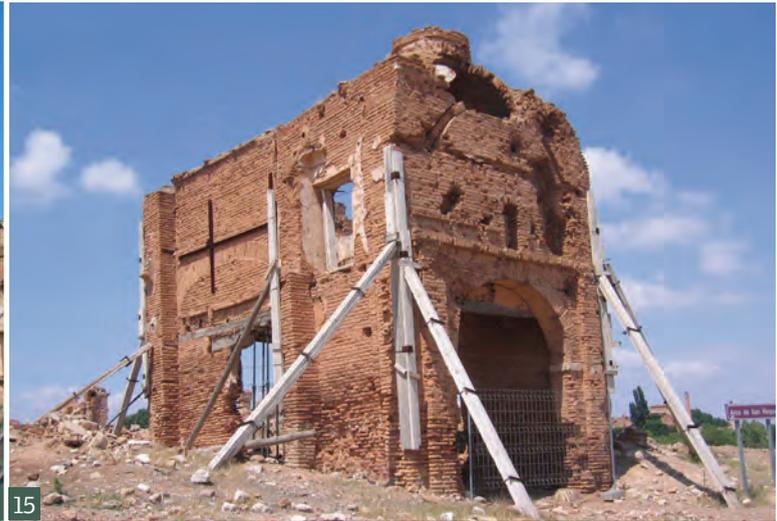
14. Vista del Arco de San Roque, Belchite.

El Arco de San Roque se encuentra situado en la zona noreste del pueblo y con él se accede a la calle de San Roque. Como hemos mencionado anteriormente, es una de las puertas principales de acceso a la villa, que recibe su denominación por el santo al cual se destinaba la capilla bajo la que se abre el arco de paso a la ciudad, protegiéndola de pestes y epidemias. Tiene, como el Arco de la Villa, dos cuerpos en altura, levantados en ladrillo. Se trata de una construcción barroca con pervivencias mudéjares de esa época.

Actualmente, la construcción se halla “encorsetada” entre tensores y tirantes que impiden su desmoronamiento. De todas sus fachadas, la Noreste es la que se encuentra más dañada, a causa de los

impactos de las bombas y de la metralla, así como por la pérdida de material y por la humedad. Ante este estado de conservación, la idea principal de actuación es la consolidación y estabilización a nivel estructural, arquitectónico y urbano.
