Recuperación del arte mueble del Monasterio de Santa María de Montederramo

Texto: ENRIQUE FERNÁNDEZ CASTIÑEIRAS
M. CARMEN FOLGAR DE LA CALLE

Sillería del Coro

El Retablo Mayor

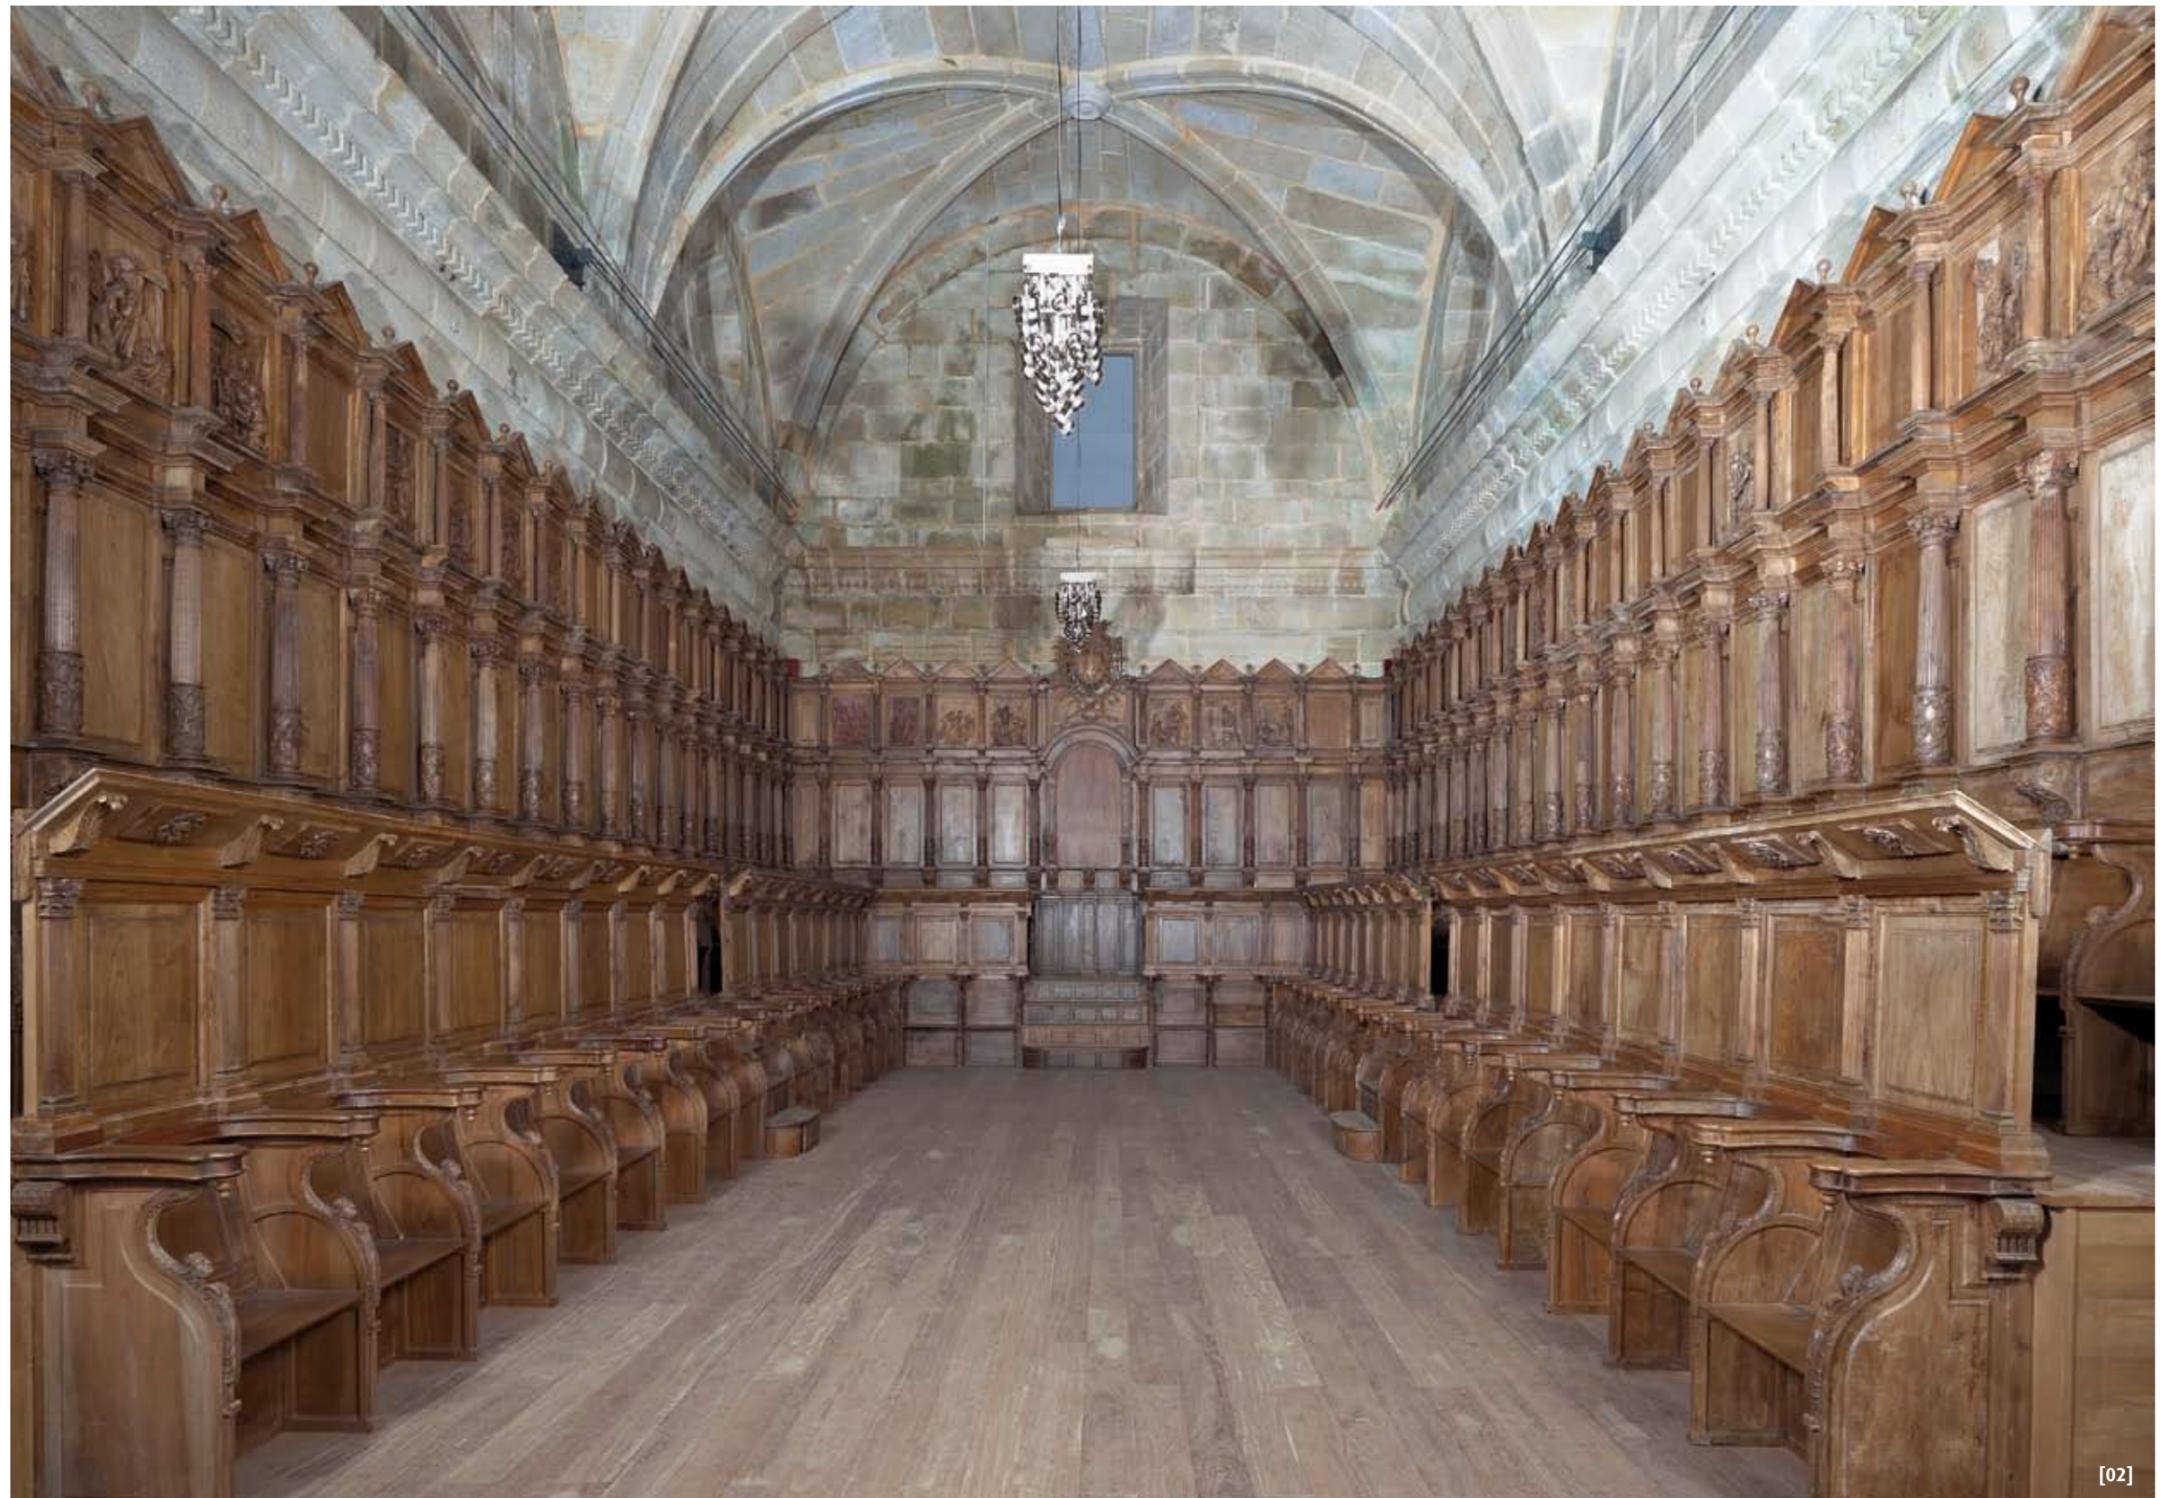
[02]

[Foto 01] Vista exterior del Monasterio.
[Foto 02] Conjunto de la sillería del coro alto una vez restaurada.

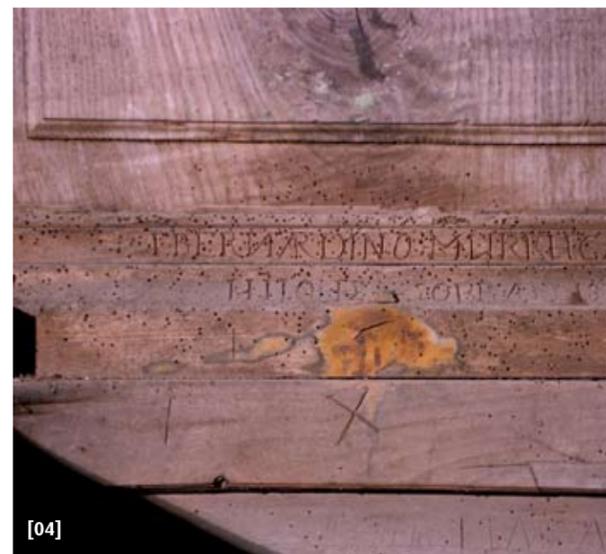
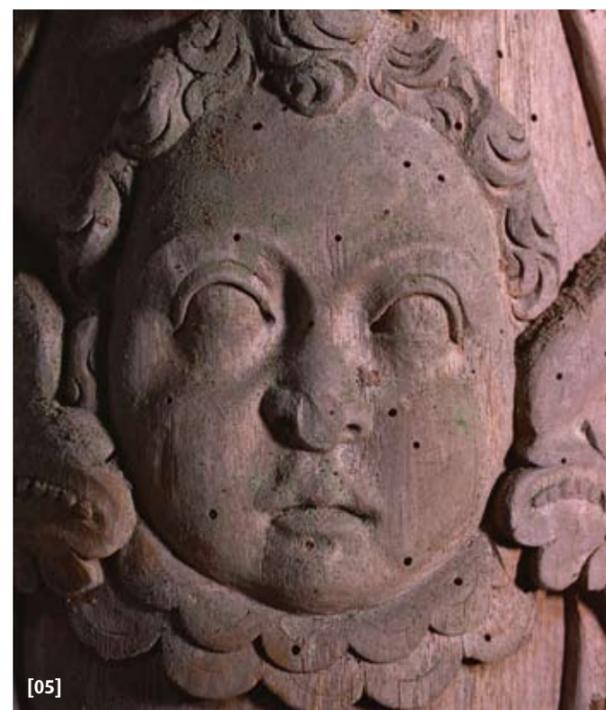
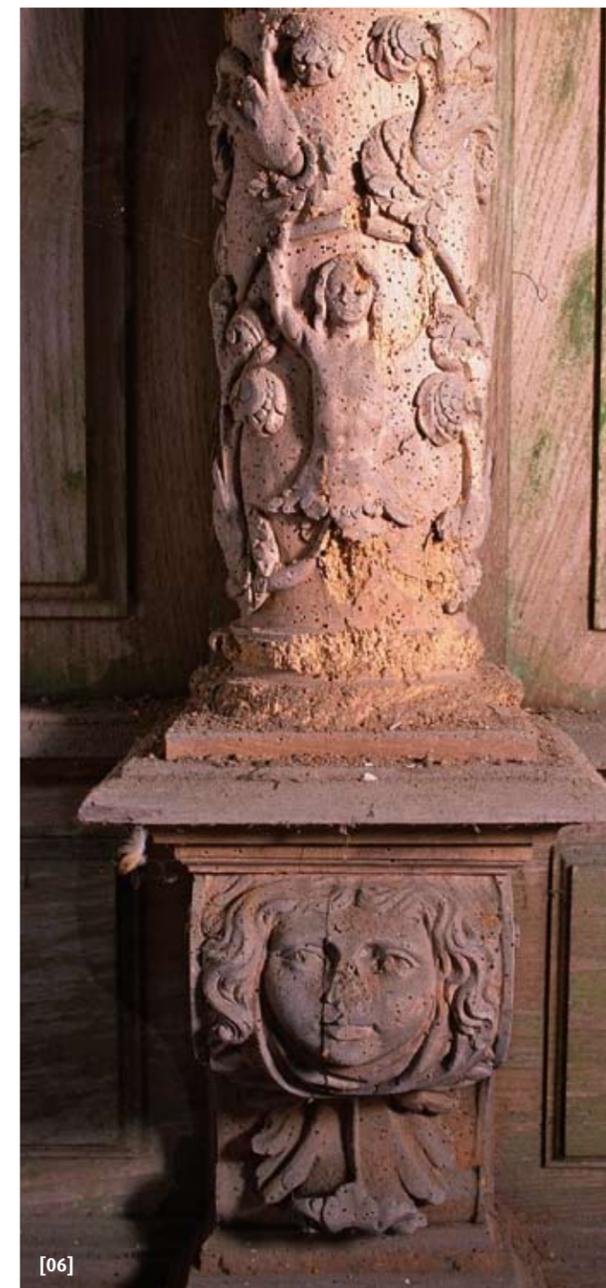
abandono del monasterio propició el expolio y la pérdida de una parte de sus tableros. A esta merma se sumó el propio deterioro de la madera -castaño en las piezas estructurales y de mayor tamaño y nogal en los relieves y piezas ornamentales-, motivado fundamentalmente por el ataque de insectos xilófagos y por la filtración de aguas por cubiertas y muros. Todo ello desencadenó un estado deplorable con la pérdida de múltiples piezas (columnas, ménsulas, pináculos...) que se solventó con su reciente restauración.

[Foto 03] Estado ruinoso de la sillería de coro previo a la intervención.
[Fotos 04, 05 y 06] Detalles de la degradación: mutilaciones, hongos y grave ataque de insectos xilófagos.

Lógicamente, para completar el proceso, todas las piezas, así como los relieves originales, fueron sometidos a un proceso de restauración que se inició con su limpieza y saneamiento, relleno de volúmenes perdidos con resina para fortalecer el soporte existente, injertos de madera de nogal, capa preventiva contra xilófagos...

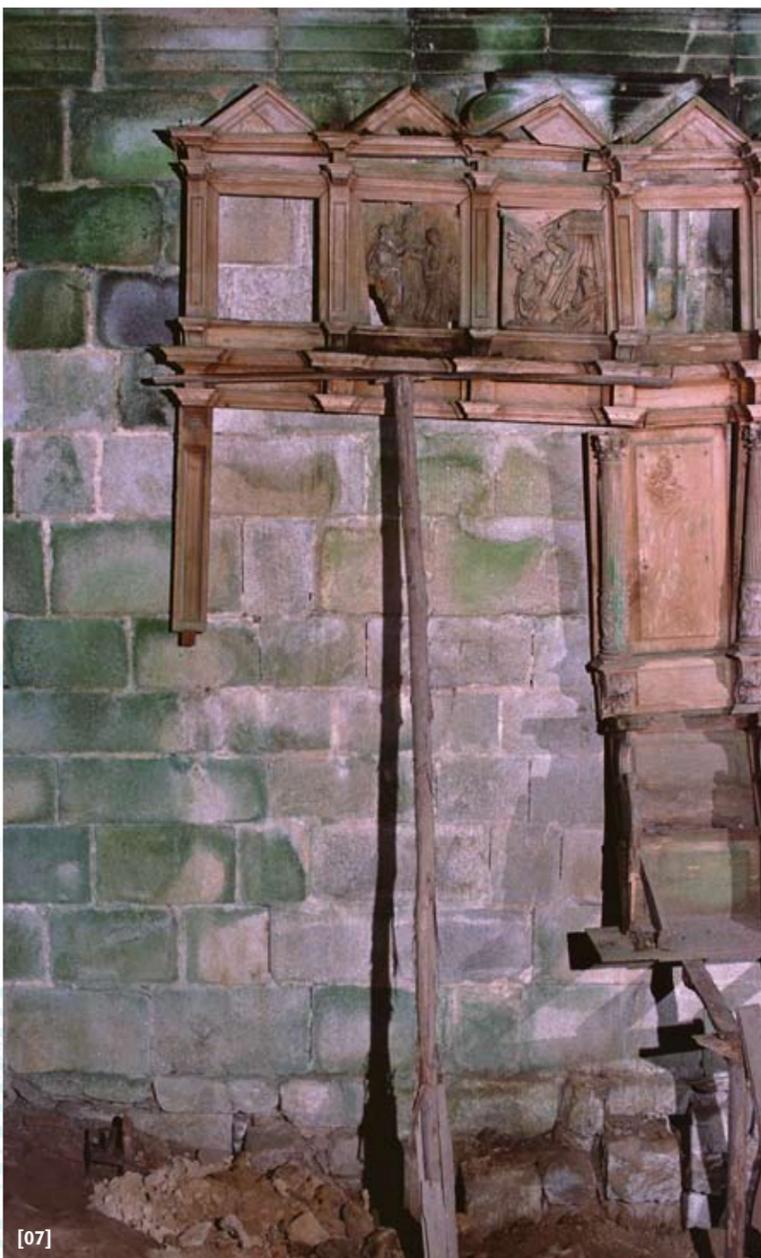
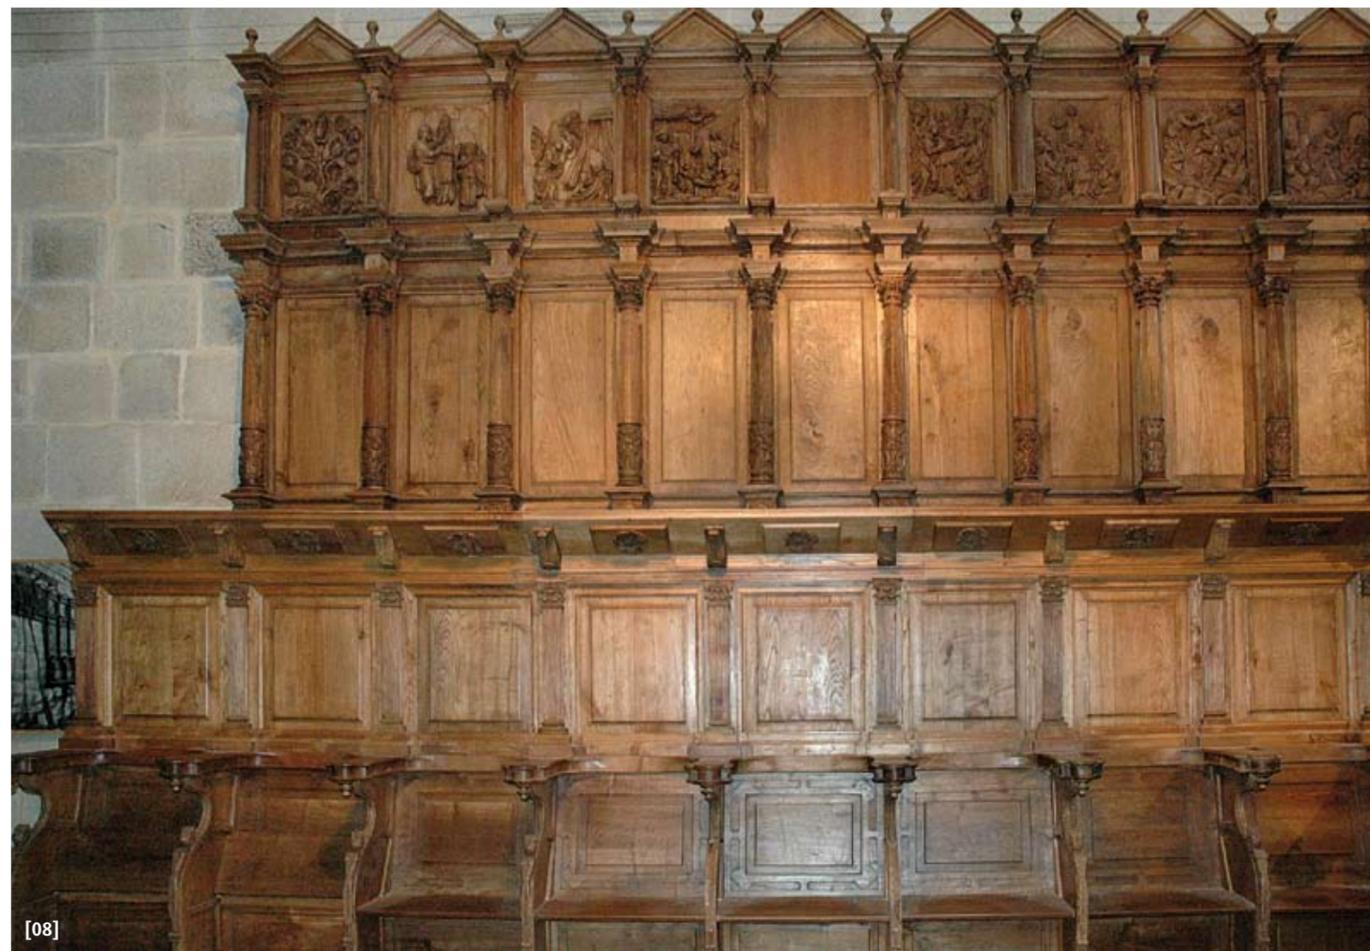
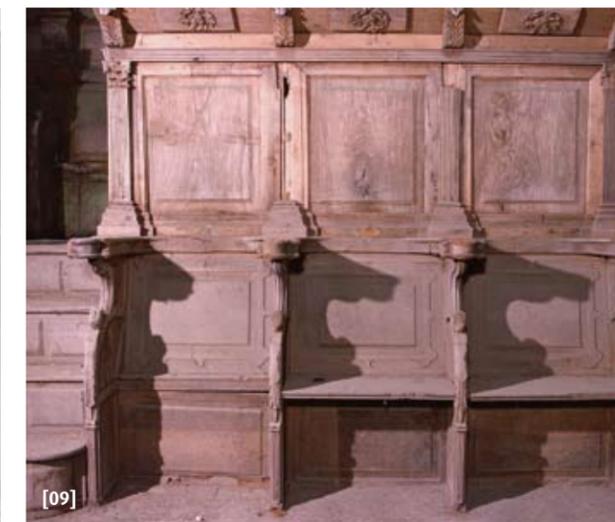
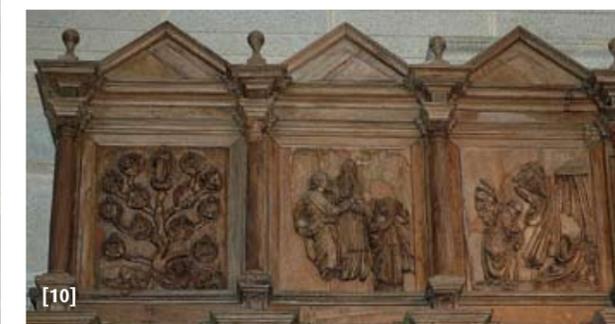
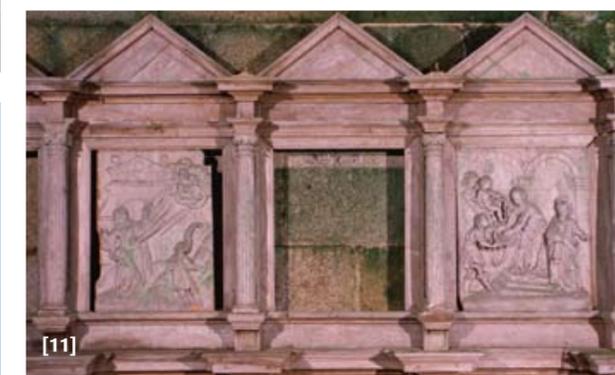
[Foto 07] Precariedad estructural de la sillería.
[Fotos 08 y 10] Sillería de coro restaurada: detalles.
[Fotos 09 y 11] Detalles de la sillería antes de su restauración.

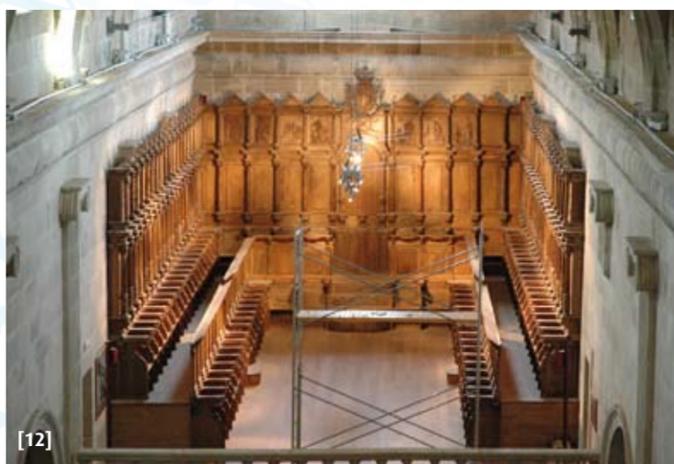
[12]

[Fotos 12, 15 y 16] Vista general de la sillería de coro durante el montaje de las luminarias.
 [Foto 13] Detalle de un capitel ya restaurado
 [Foto 14] Detalle del escudo que corona la silla abacial antes de su restauración.
 [Foto 17 y 18] Vistas de la sillería de coro antes y después de la restauración.

la vez que en la nueva instalación se trató de evitar el contacto directo de la madera con los muros y el suelo y de este modo protegerla de posibles humedades, y así aislar la instalación del coro.

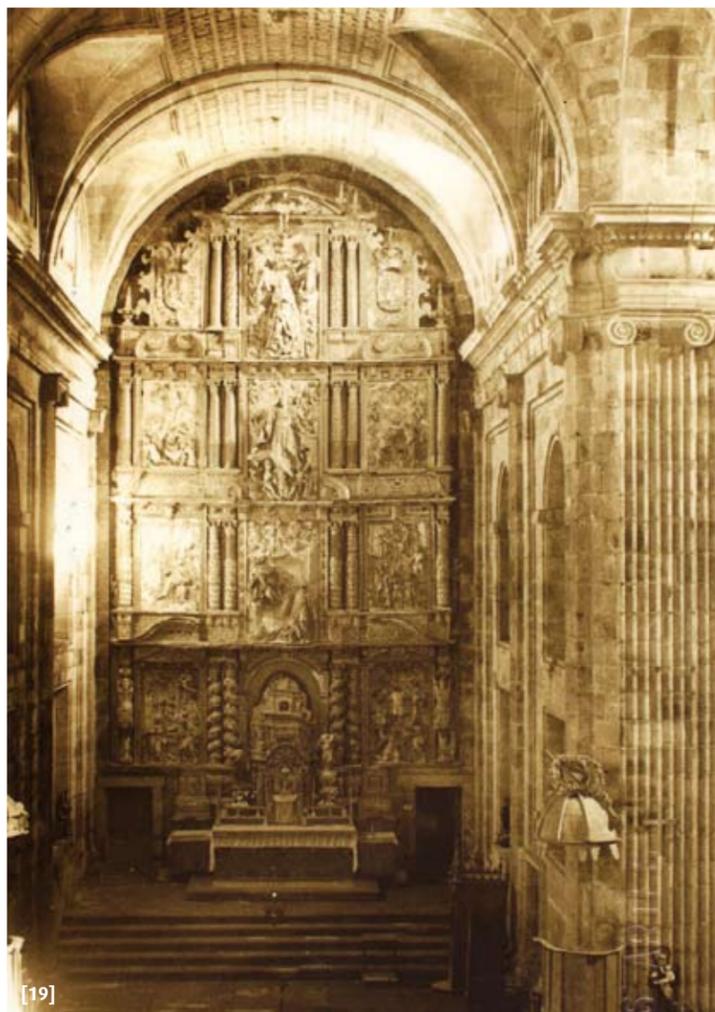
[19]

El retablo, la creación fundamental del arte religioso español, constituye una de las manifestaciones artísticas más importantes de nuestro patrimonio, y aunque muchos de ellos han desaparecido durante los dos últimos siglos, el que presidía el presbiterio de la iglesia del monasterio de Santa María de Montederramo tendría su mayor enemigo en el abandono al que estuvo sometido durante algo más de 150 años, lo que le llevó a ver amenazada su existencia al no haber sido preservado de las inclemencias climáticas, especialmente la lluvia, y de la acción de los insectos xilófagos; condena de la que será rescatado en 1998 gracias a la actuación de la Dirección Xeral de Patrimonio Cultural de la Xunta de Galicia, aunque ya a comienzos de la década de 1990 había sido desmontado y sus piezas, prácticamente todas ellas con pérdidas de soporte, depositadas en la sacristía.

[Foto 19] Imagen antigua del retablo mayor. Archivo fotográfico Manuel Chamoso Lamas (AMChL)
[Fotos 20 y 21] Detalles de los tornavoces restaurados.
[Foto 22] Vista actual del presbiterio con el retablo mayor.

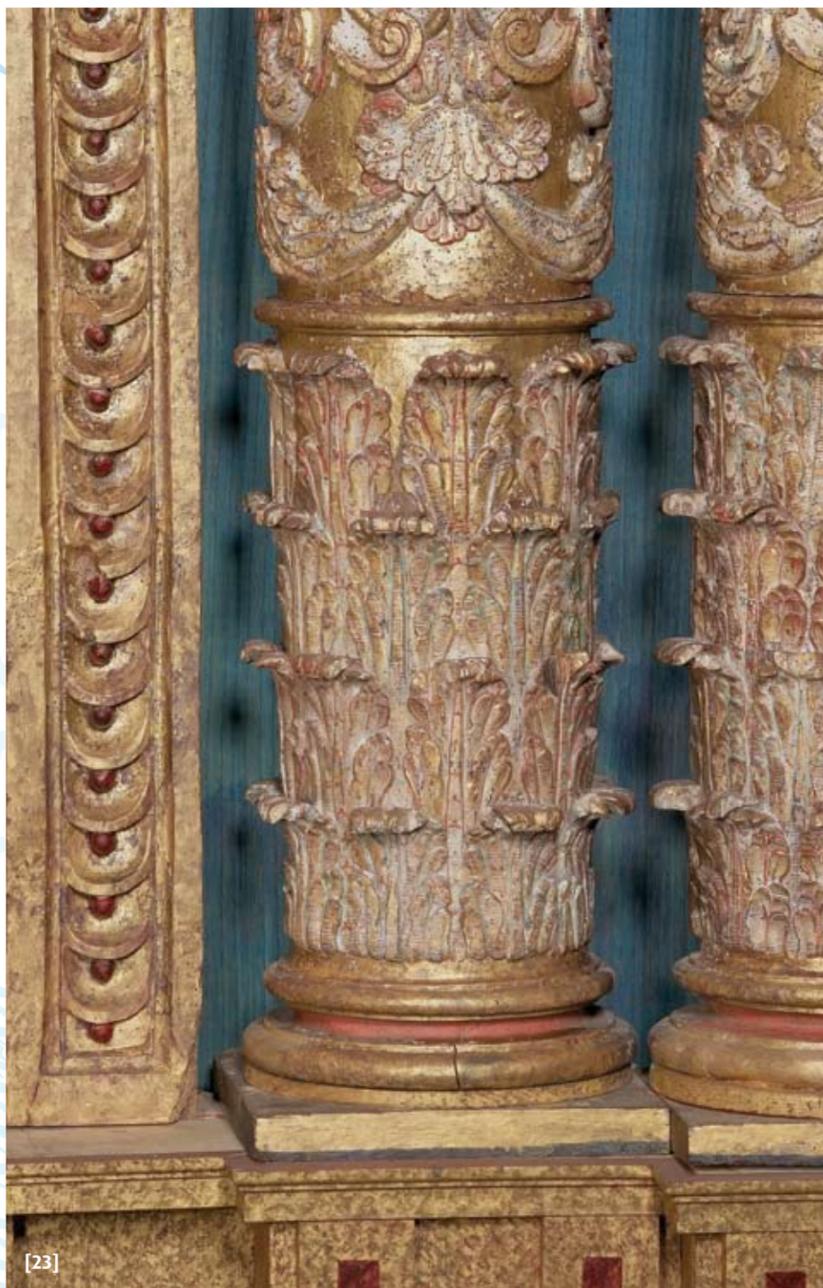
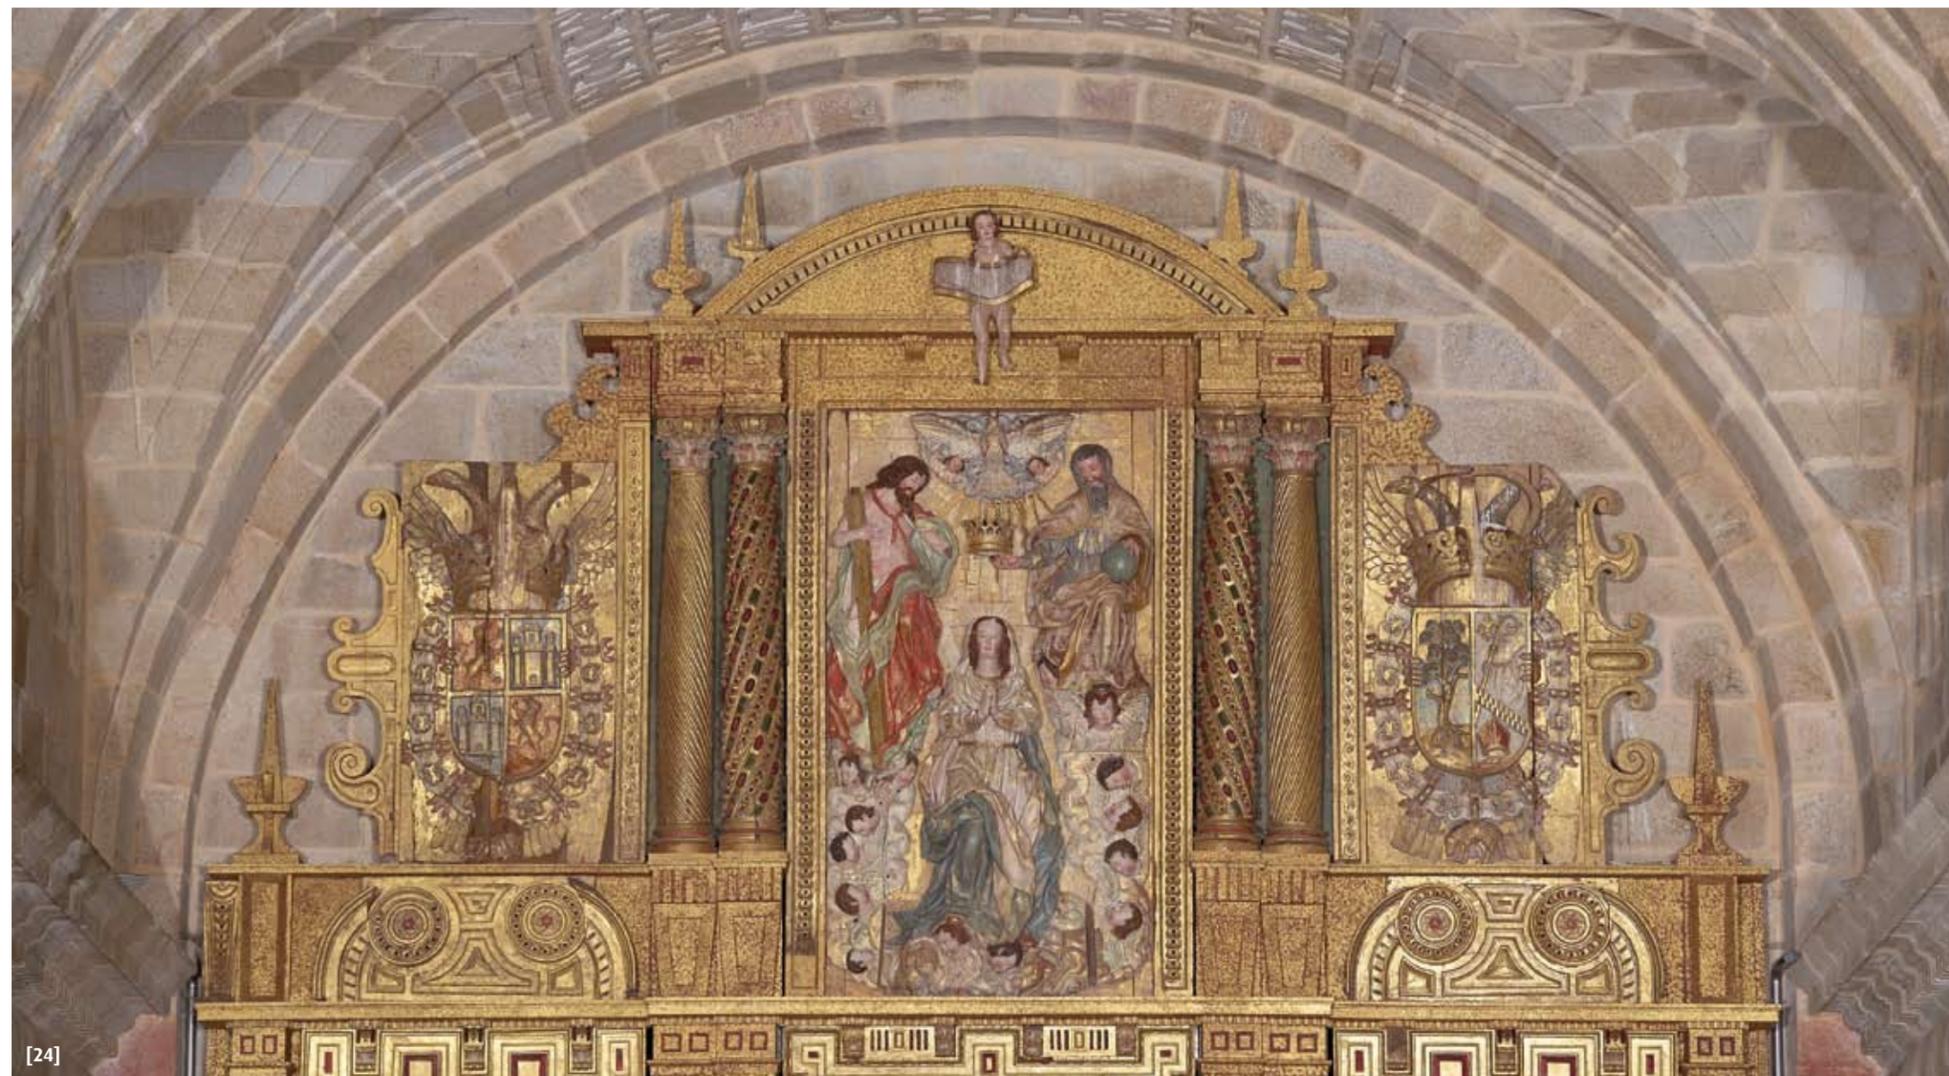
[Fotos 23 y 24] Dos detalles del retablo mayor restaurado

producido por el del oro, aunque sin emplear dicho material; en este caso la reintegración cromática se realizó en su totalidad a “rigattino” con acuarelas en un primer momento y posteriormente con pigmentos al barniz. Claro que con esta técnica no se consigue el fulgor característico producido por el reflejo de la luz, por lo que, si bien es cierto que se modifican los valores estéticos y simbólicos del retablo, también lo es que no hay posibilidad de confundir la intervención con la obra original.

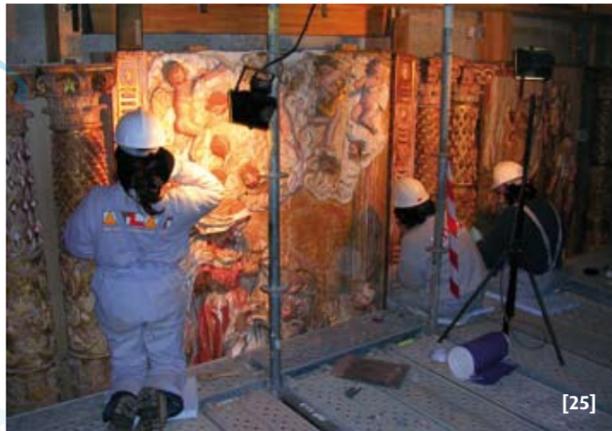
[25]

[Fotos 25 a la 31] Imágenes del proceso de restauración y montaje del retablo.

En aras de la conservación y atendiendo al grado de deterioro, se acometió la reintegración estructural y la consolidación de un gran número de las piezas conservadas, lo que llevó a los técnicos de la Dirección Xeral de Patrimonio, tras analizar en profundidad todos los factores, y siempre cumpliendo con criterios punteros de actuación en materia de patrimonio, y por ello cuestionables, a clarificar por medio de la intervención lo que es y lo que no es original, sin

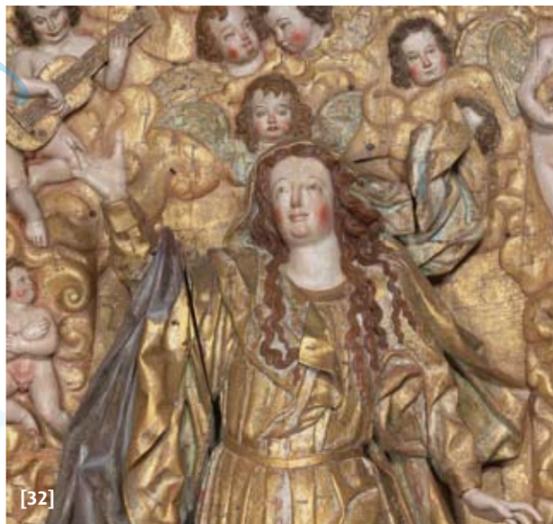
[32]

[Fotos 32 a la 36]
Detalles del retablo mayor restaurado.
