# RestauRO

REVISTA INTERNACIONAL DEL PATRIMONIO HISTÓRICO

2011

Nº 11

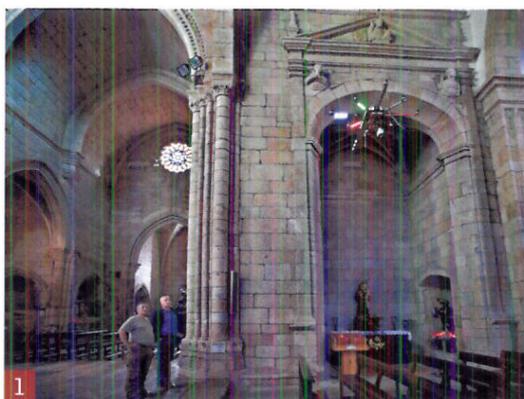
1- Vuelo del “Octokótero” en el interior de la Iglesia de San Francisco de Betanzos (A Coruña) para comprobación del estado de los vitrales.

El aparato tiene una autonomía de unos 30 minutos y funciona con baterías eléctricas. Puede llevar diversos tipos de cámaras incluida una de infrarrojos y láser. En definitiva, una inestimable ayuda para los conservadores de Patrimonio Cultural, para las empresas de vigilancia y de restauración, así como para las administraciones públicas que de esta forma podrán ahorrarse un buen dinero. **R**

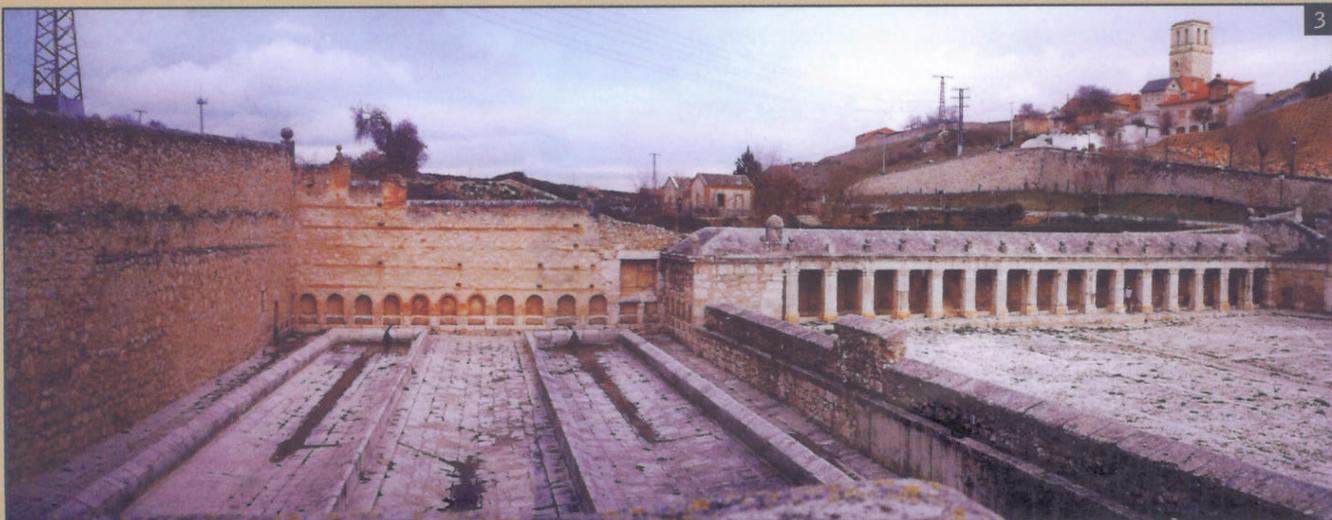
3

3. Vista del conjunto, en primer término el lavadero.

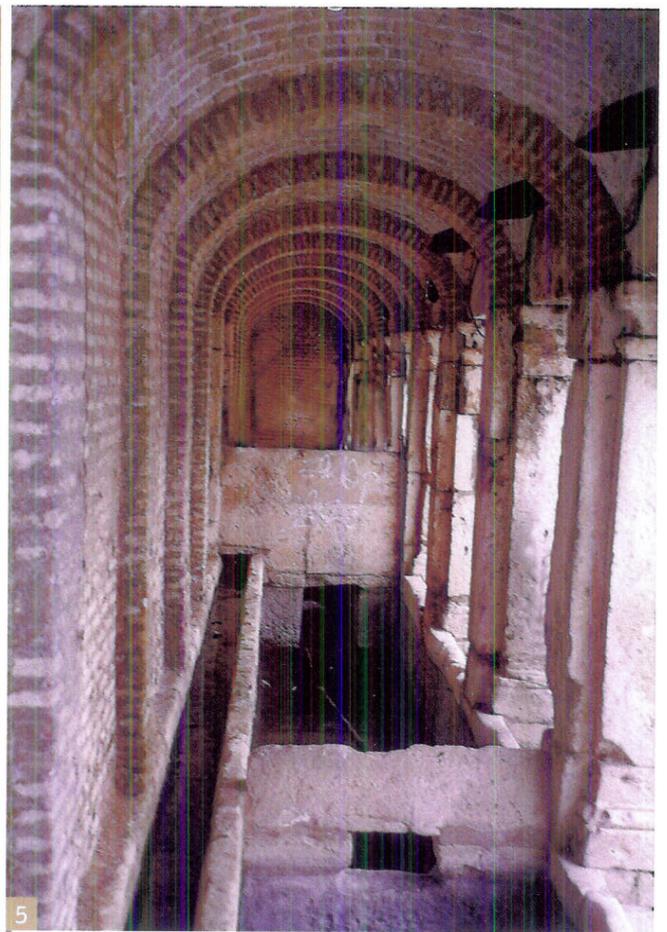
4,5. Bóveda interior que cubre la fuente, donde se conjugan los materiales, piedra y ladrillo, cada uno expresando sus cualidades: representación y funcionalidad, respectivamente.

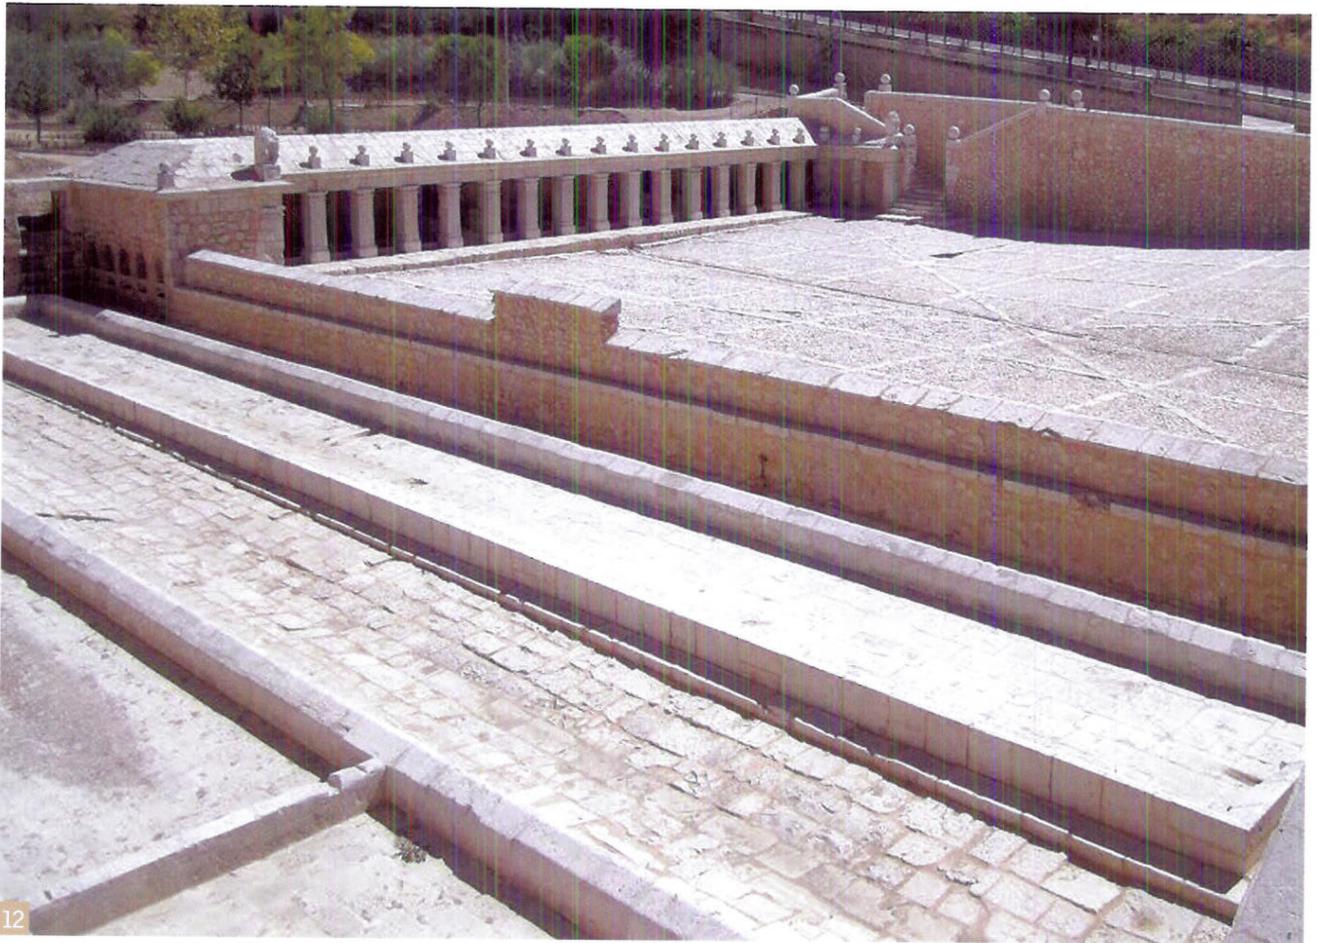
11

12. El material, la piedra, que al mismo tiempo se adapta y transforma el lugar. Conformando pavimentos, lavaderos, fachadas, muros, y confiere unidad y carácter al conjunto.

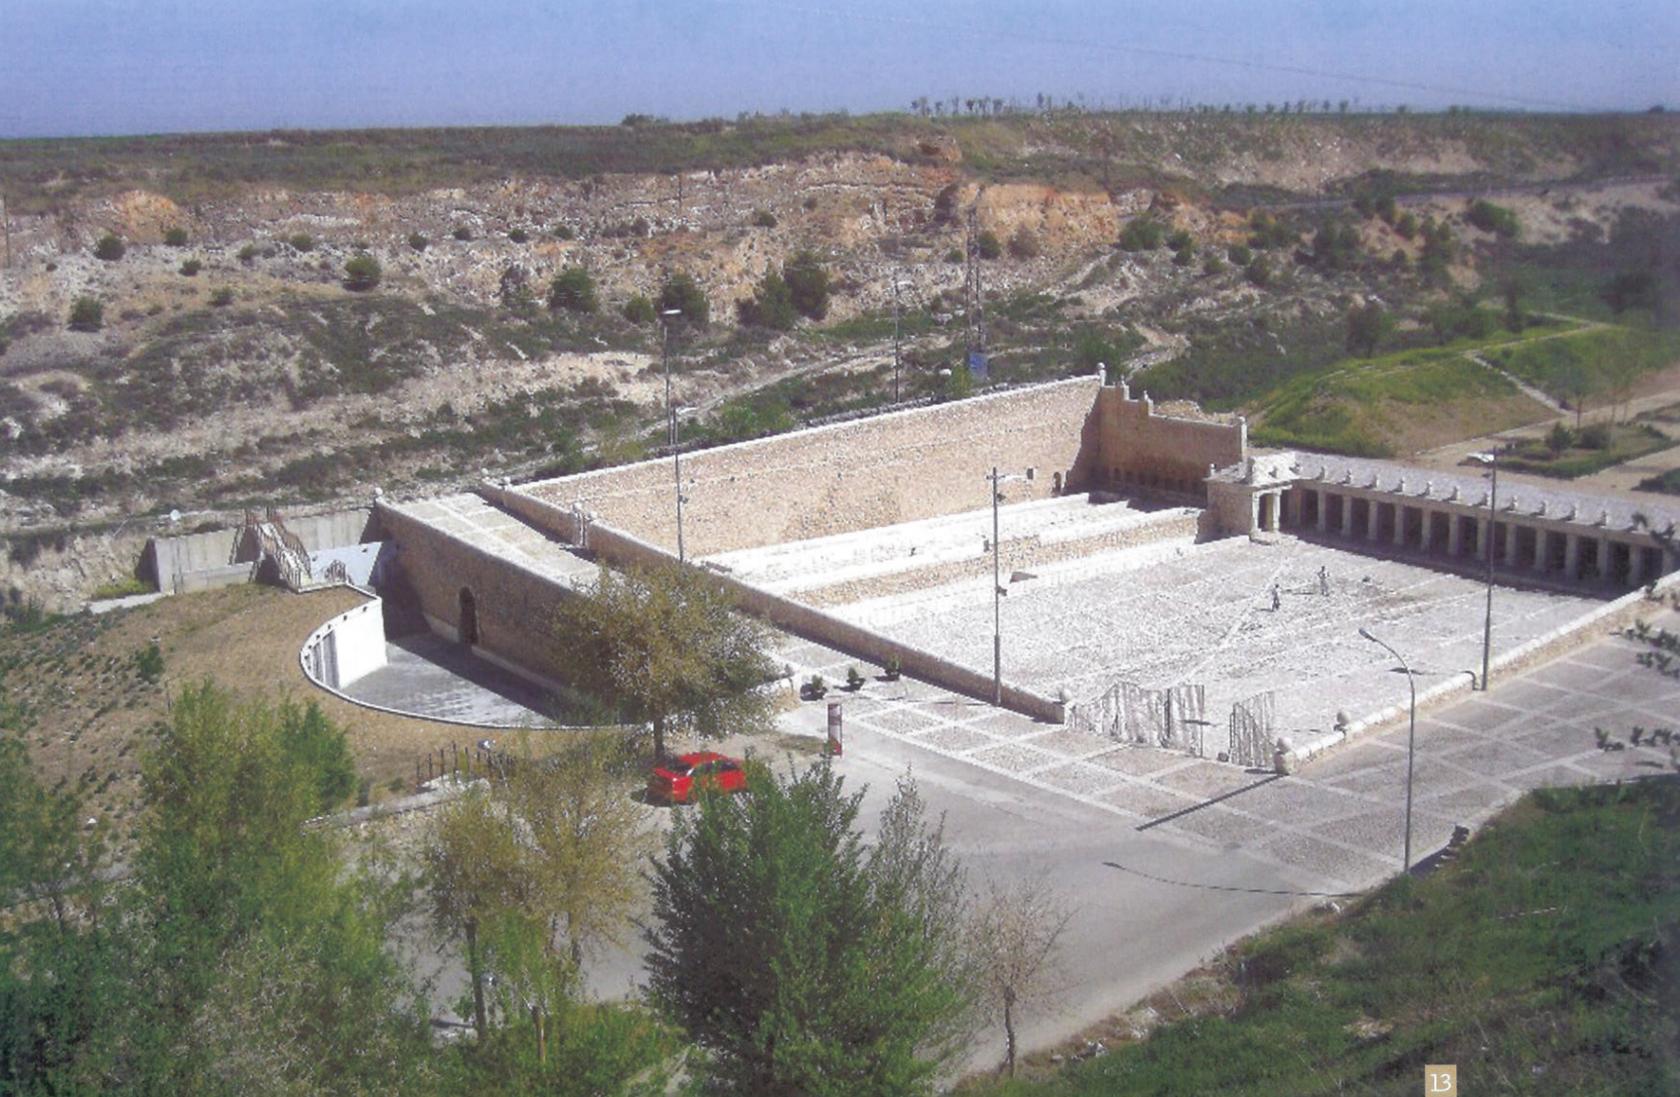
13

13. El actual conjunto, tras la tarea de limpieza, y con las piezas de nueva construcción en primer término.

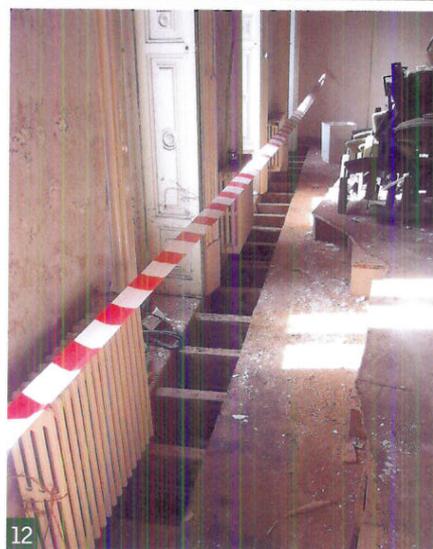
11

11.- La planta bajo cubierta durante la obra de rehabilitación.

Únicamente la cubierta presenta deficiencias importantes en su estructura de madera, con pérdida de tejas y filtraciones de agua. Se detectan además ataques xilófagos (tanto termita como carcoma) en elementos de cubierta, especialmente aquellos situados en zonas que han sufrido humedades.

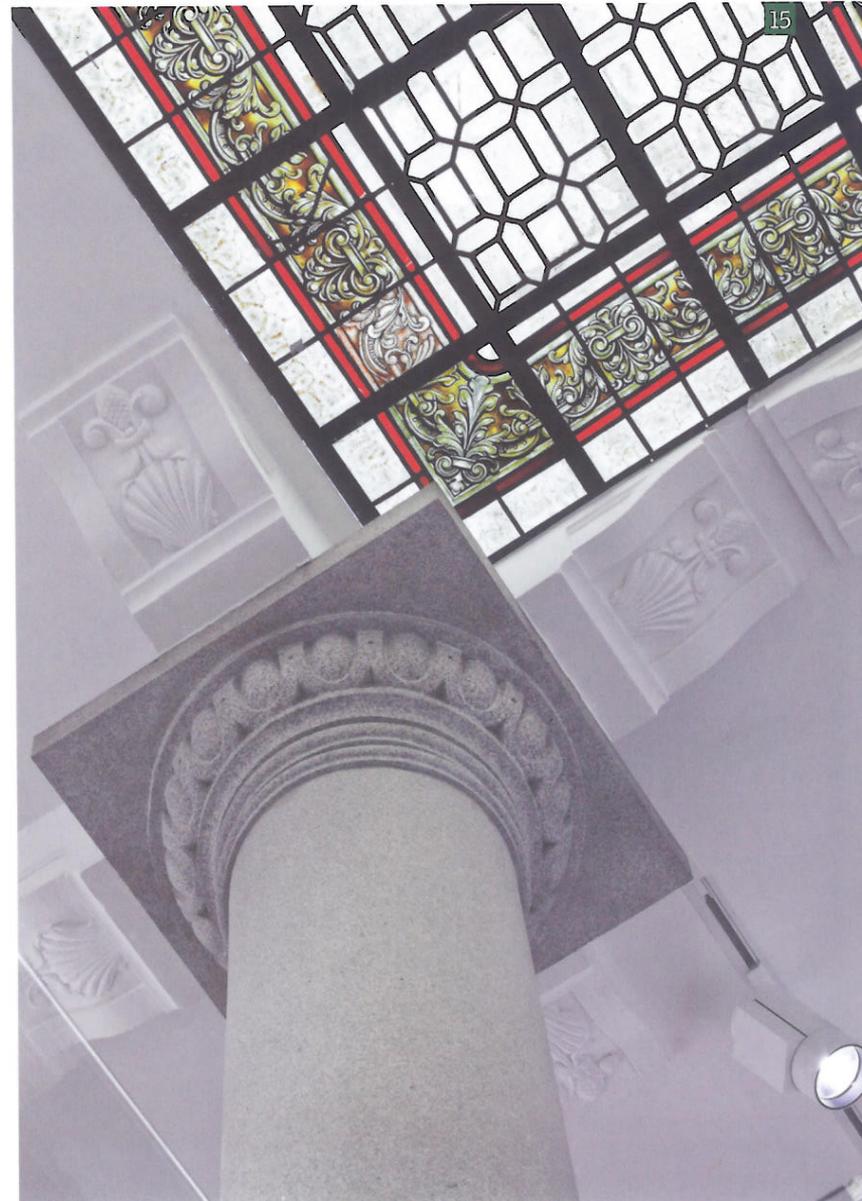
15

15.- Detalle del techo de la planta baja, antes ocupado por el patio de operaciones del Banco de Olimpio Pérez, donde se han recuperado antiguas vidrieras, pilastras de granito y canzoros moldurados con la concha del Apóstol.

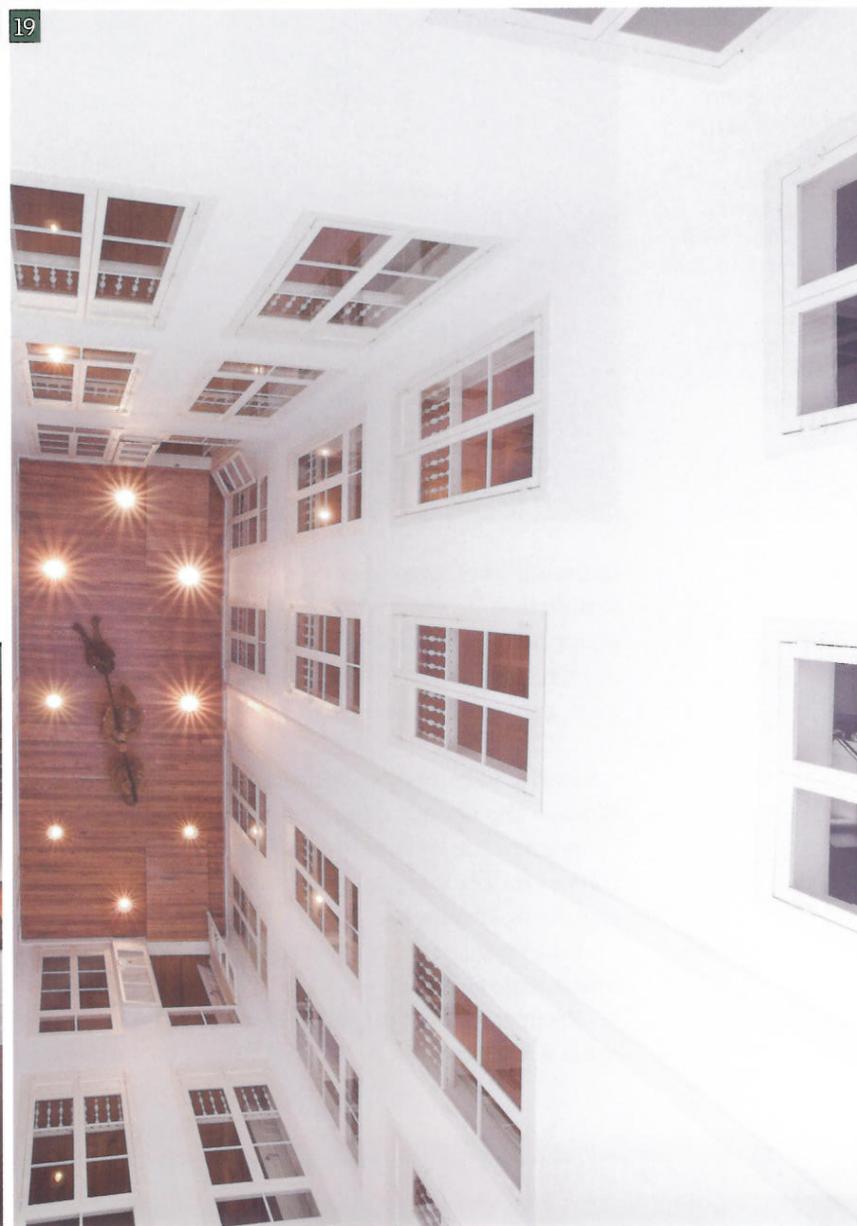
20

(En la página anterior)  
20.- En la planta bajo cubierta, al proyectar la estructura de madera vista, se resolvió la climatización mediante fan-coils integrados en el mobiliario de las salas.

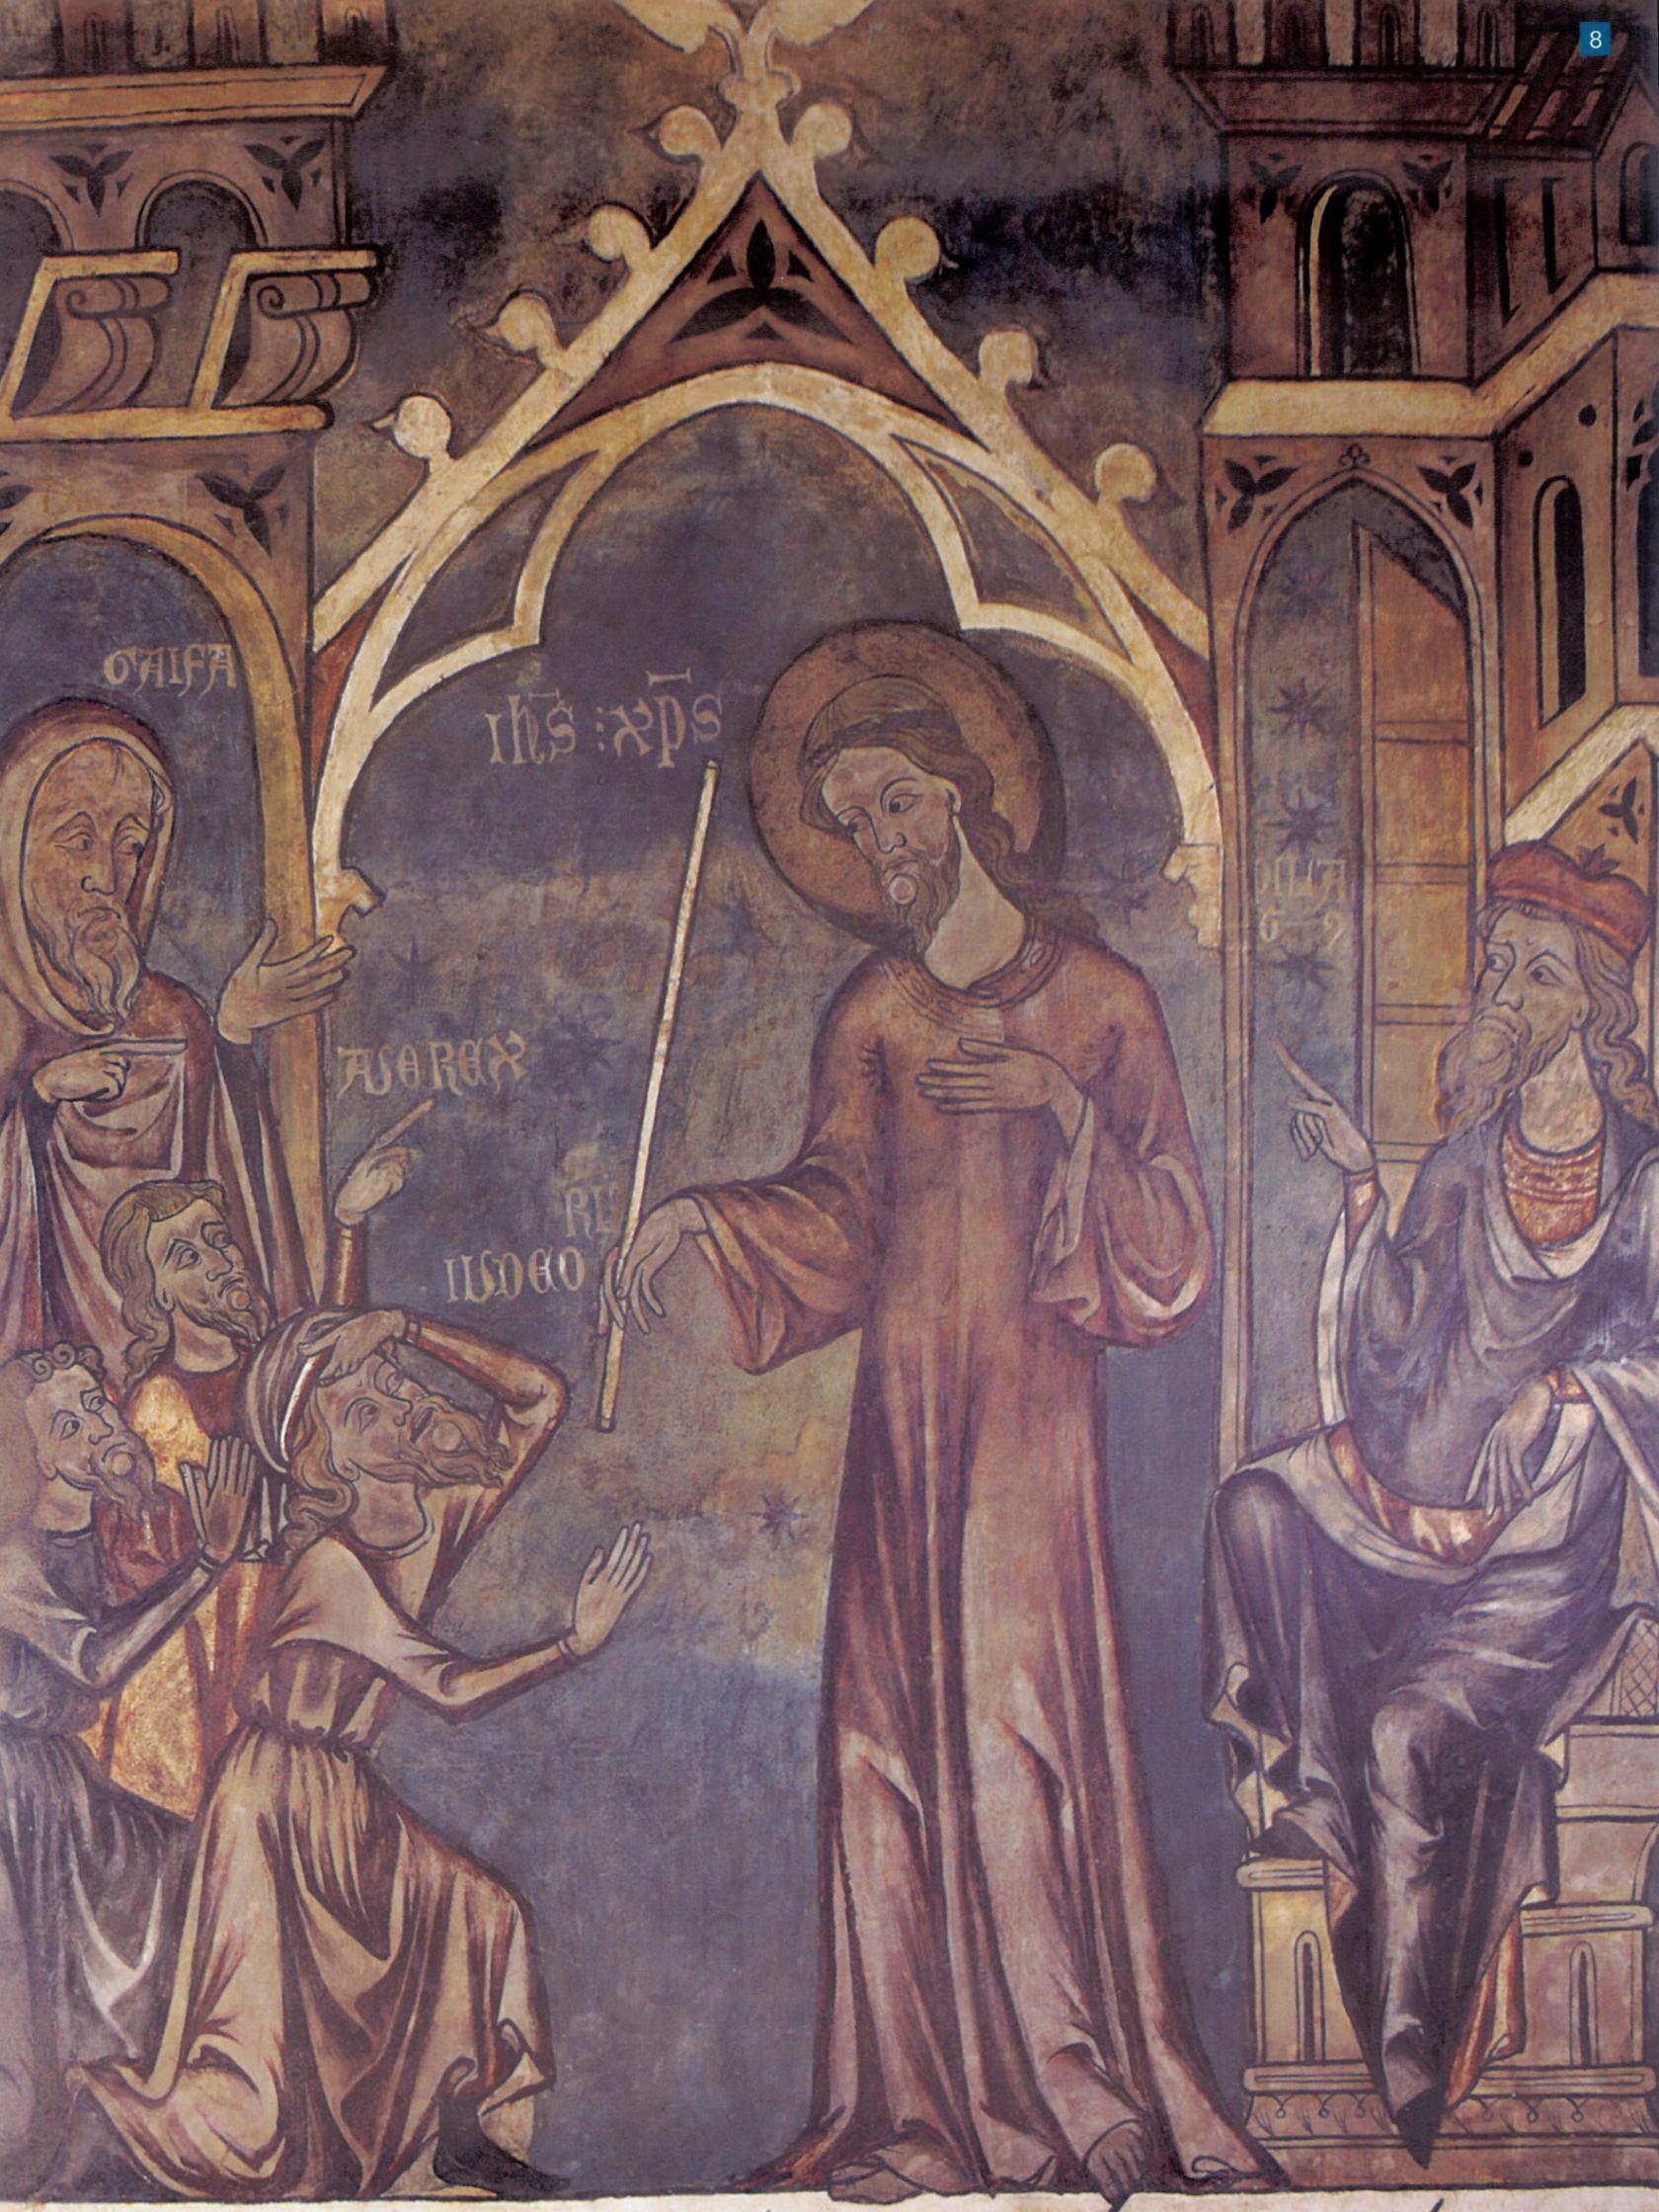
Figura 14: Estudios fotográficos previos. Rostro de Jesús. Las tomas fotográficas con UV permite determinar la presencia de una capa final, en este caso, de cera; su espesor y distribución sobre las pinturas.

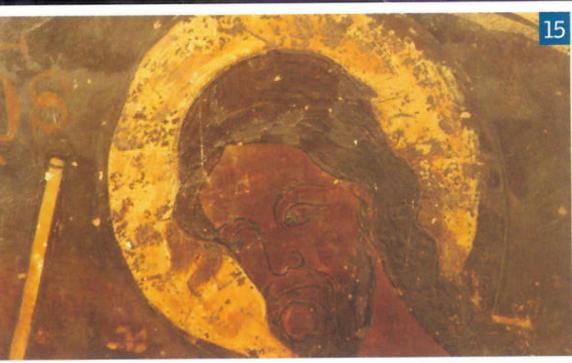
15

Figura 15: Rostro de Jesús antes de la restauración. Luz natural

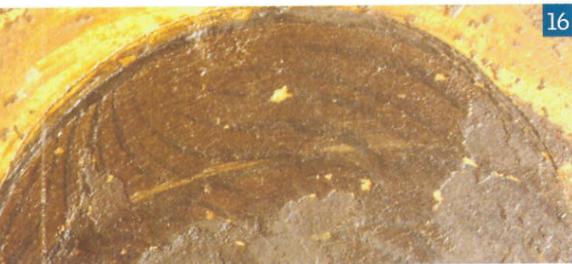
16

Figura 16: Rostro de Jesús. Macrofotografía de la zona del pelo, donde se observan varias zonas con repintes.

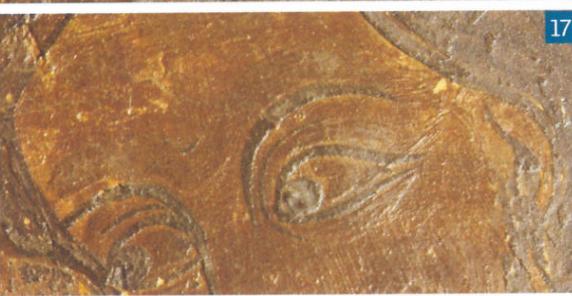
17

Figura 17: Rostro de Jesús. Macrofotografía. La imagen registra la presencia de lagunas y zonas craqueladas y pone en evidencia la gran precisión del trazo del dibujo y el espesor de la pincelada.

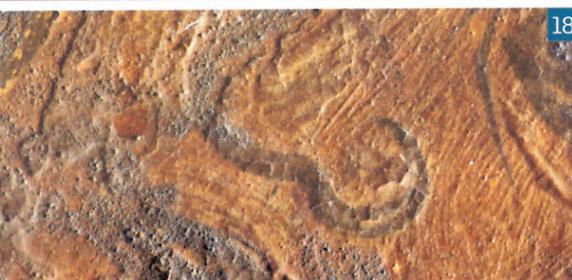
18

Figura 18:  
(Página anterior)  
Macrofotografía  
realizada con luz  
rasante.

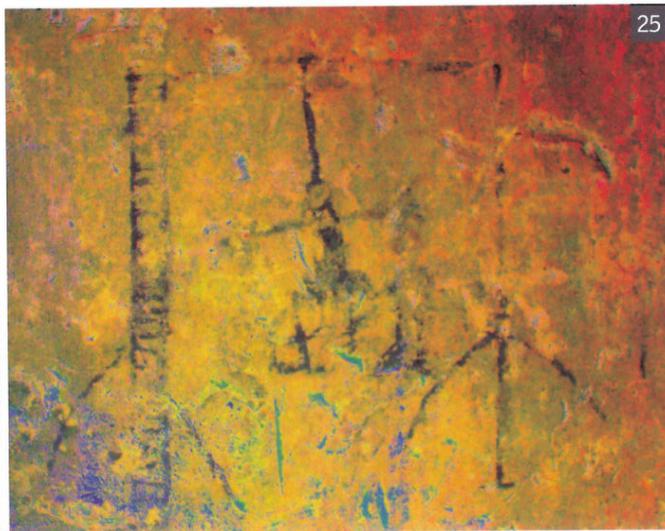
25

25. Grafito encontrado en el interior de una de las casernas que representa un ahorcamiento [P. Ozcáriz]

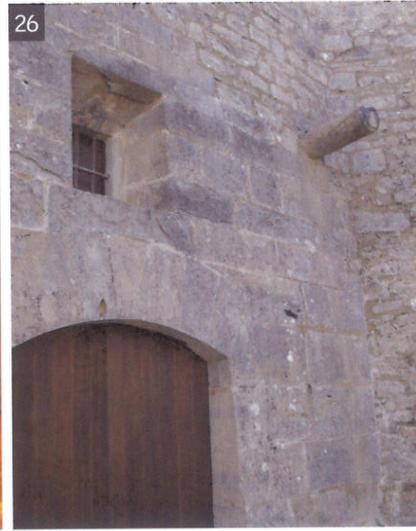
26

26. Detalle de gárgola y puerta de acceso a caserna principal [M. Monreal]

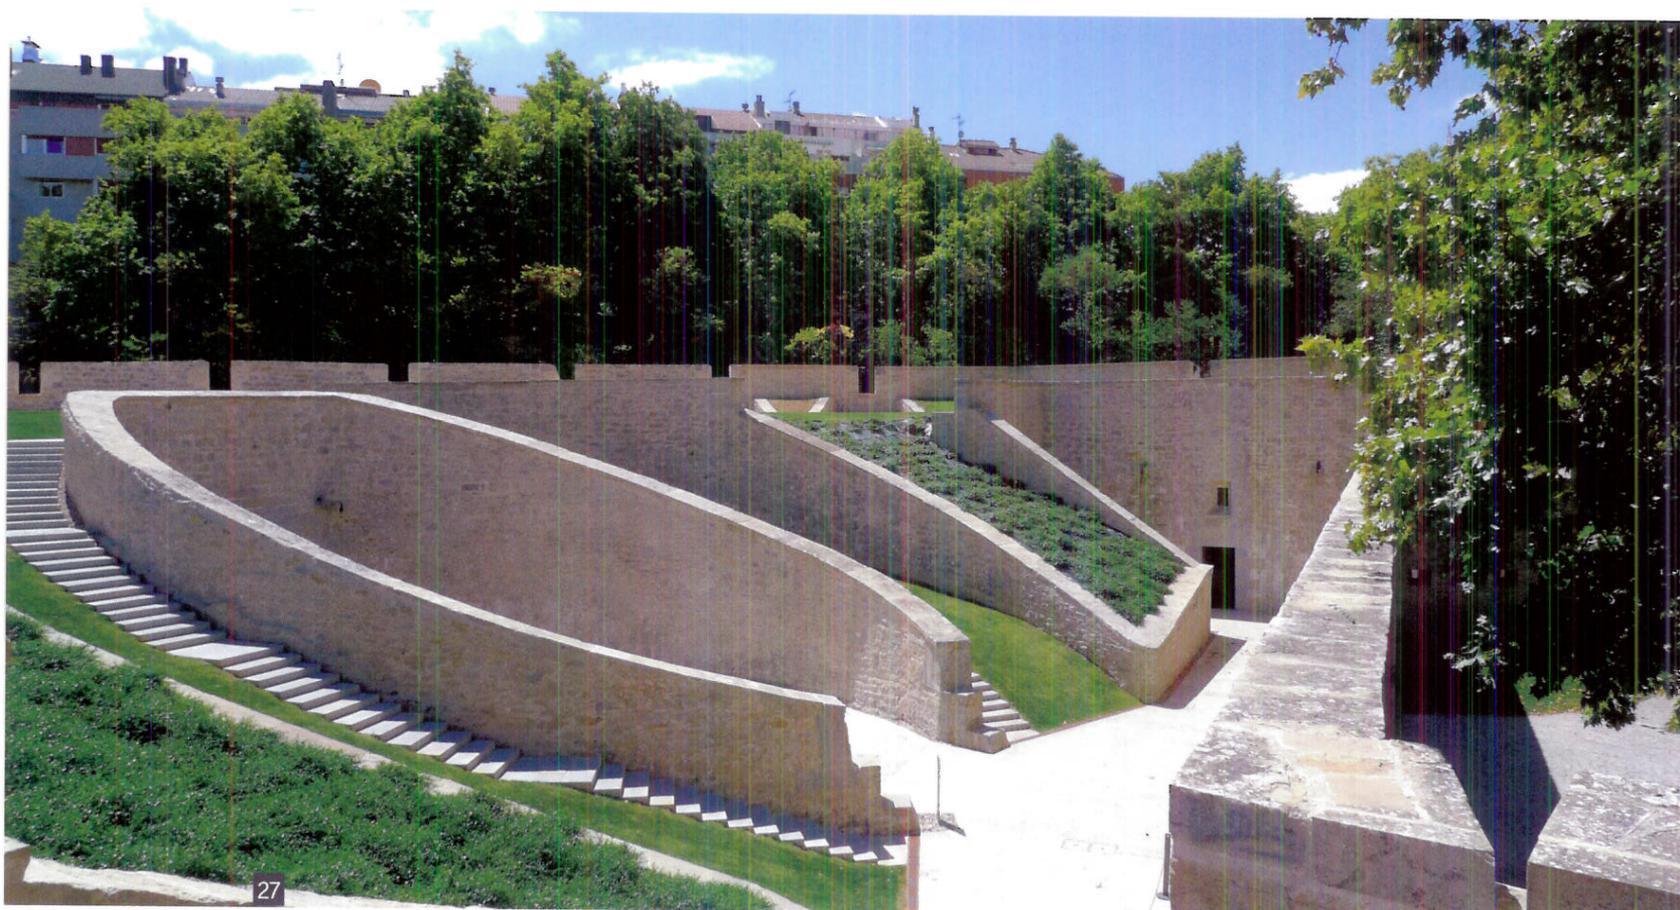
27. Vista del interior del fortín desde la parte superior del terraplén después de la restauración [J. V. Valdenebro]

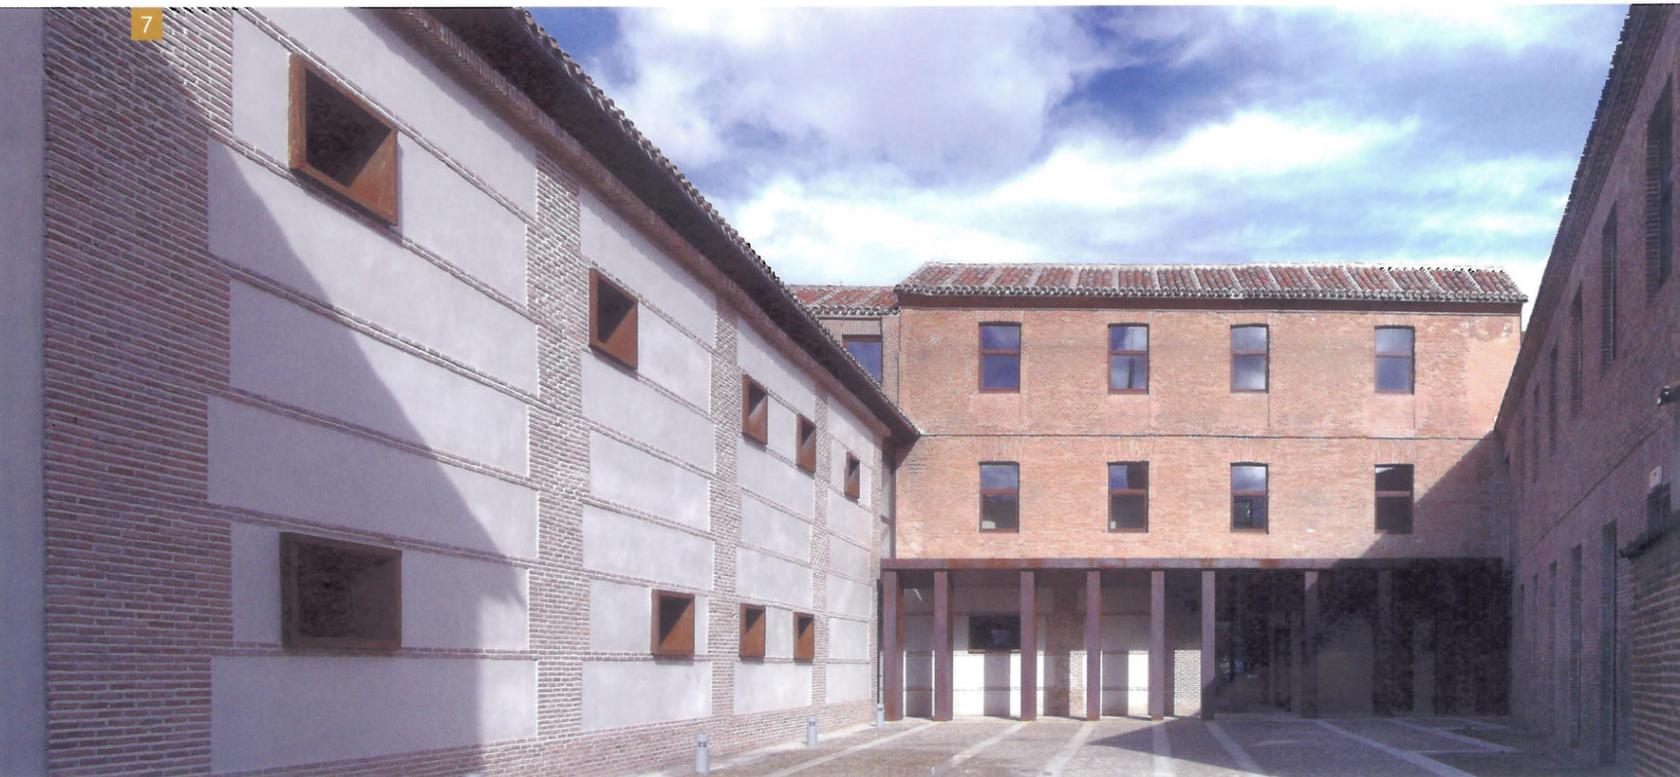
07. El patio oriental en 2010, restaurado, con la fachada del convento recuperada y la nueva pérgola de acero corten entre los edificios de ladrillo de los siglos XIX y XX. (Foto J. L. de la Quintana.)

El patio trapezoidal al este del colegio amplió su superficie al demolerse la nave en ruinas adosada a su fachada norte. En su lugar se construyó una pérgola exenta que remata visualmente el patio desde su acceso, comunica las tres crujías que lo rodean y suaviza los encuentros entre las fábricas de diferentes épocas que conforman las fachadas del patio, permitiendo el paso a la antigua huerta, que se convertirá en el posterior jardín del asilo.

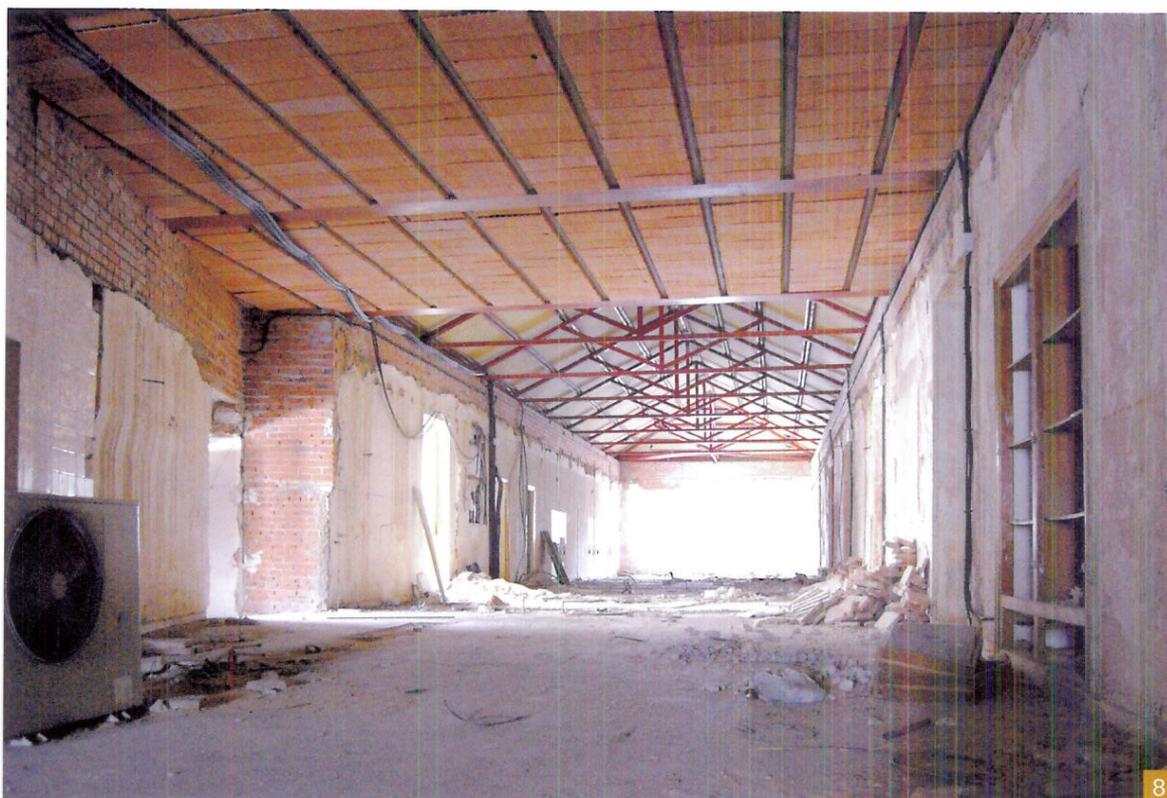
08. Crujía Sur en planta alta antes de la intervención. Foto Oficina de Proyectos UAH).
