# PALAU DUCAL DE GANDIA

Restauración del ciclo pictórico  
de su Galería Dorada

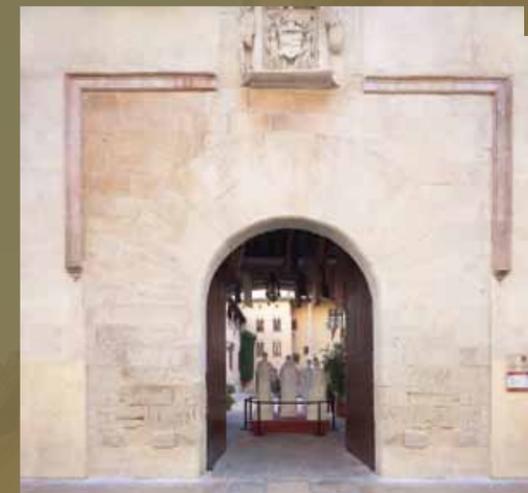
1 y 2 Palau Ducal de Gandia (vista general y detalle de puerta).

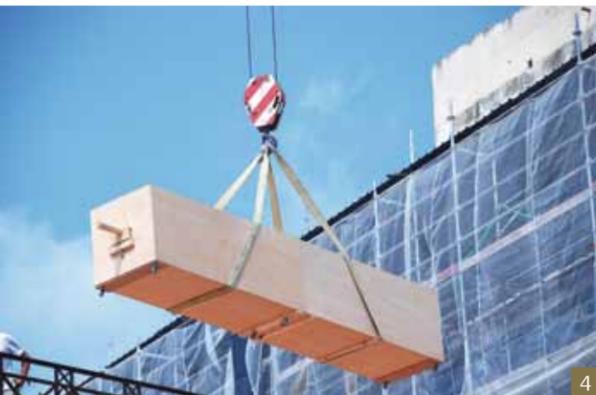
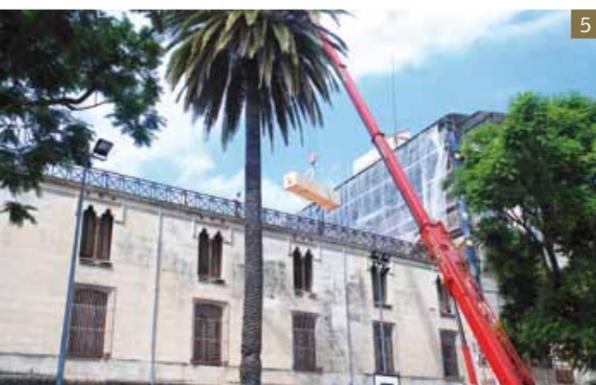
4 y 5 Traslado de obras.

Tras la protección integral del color, se llevó a cabo el desmontaje de las pinturas de la Galería Dorada.

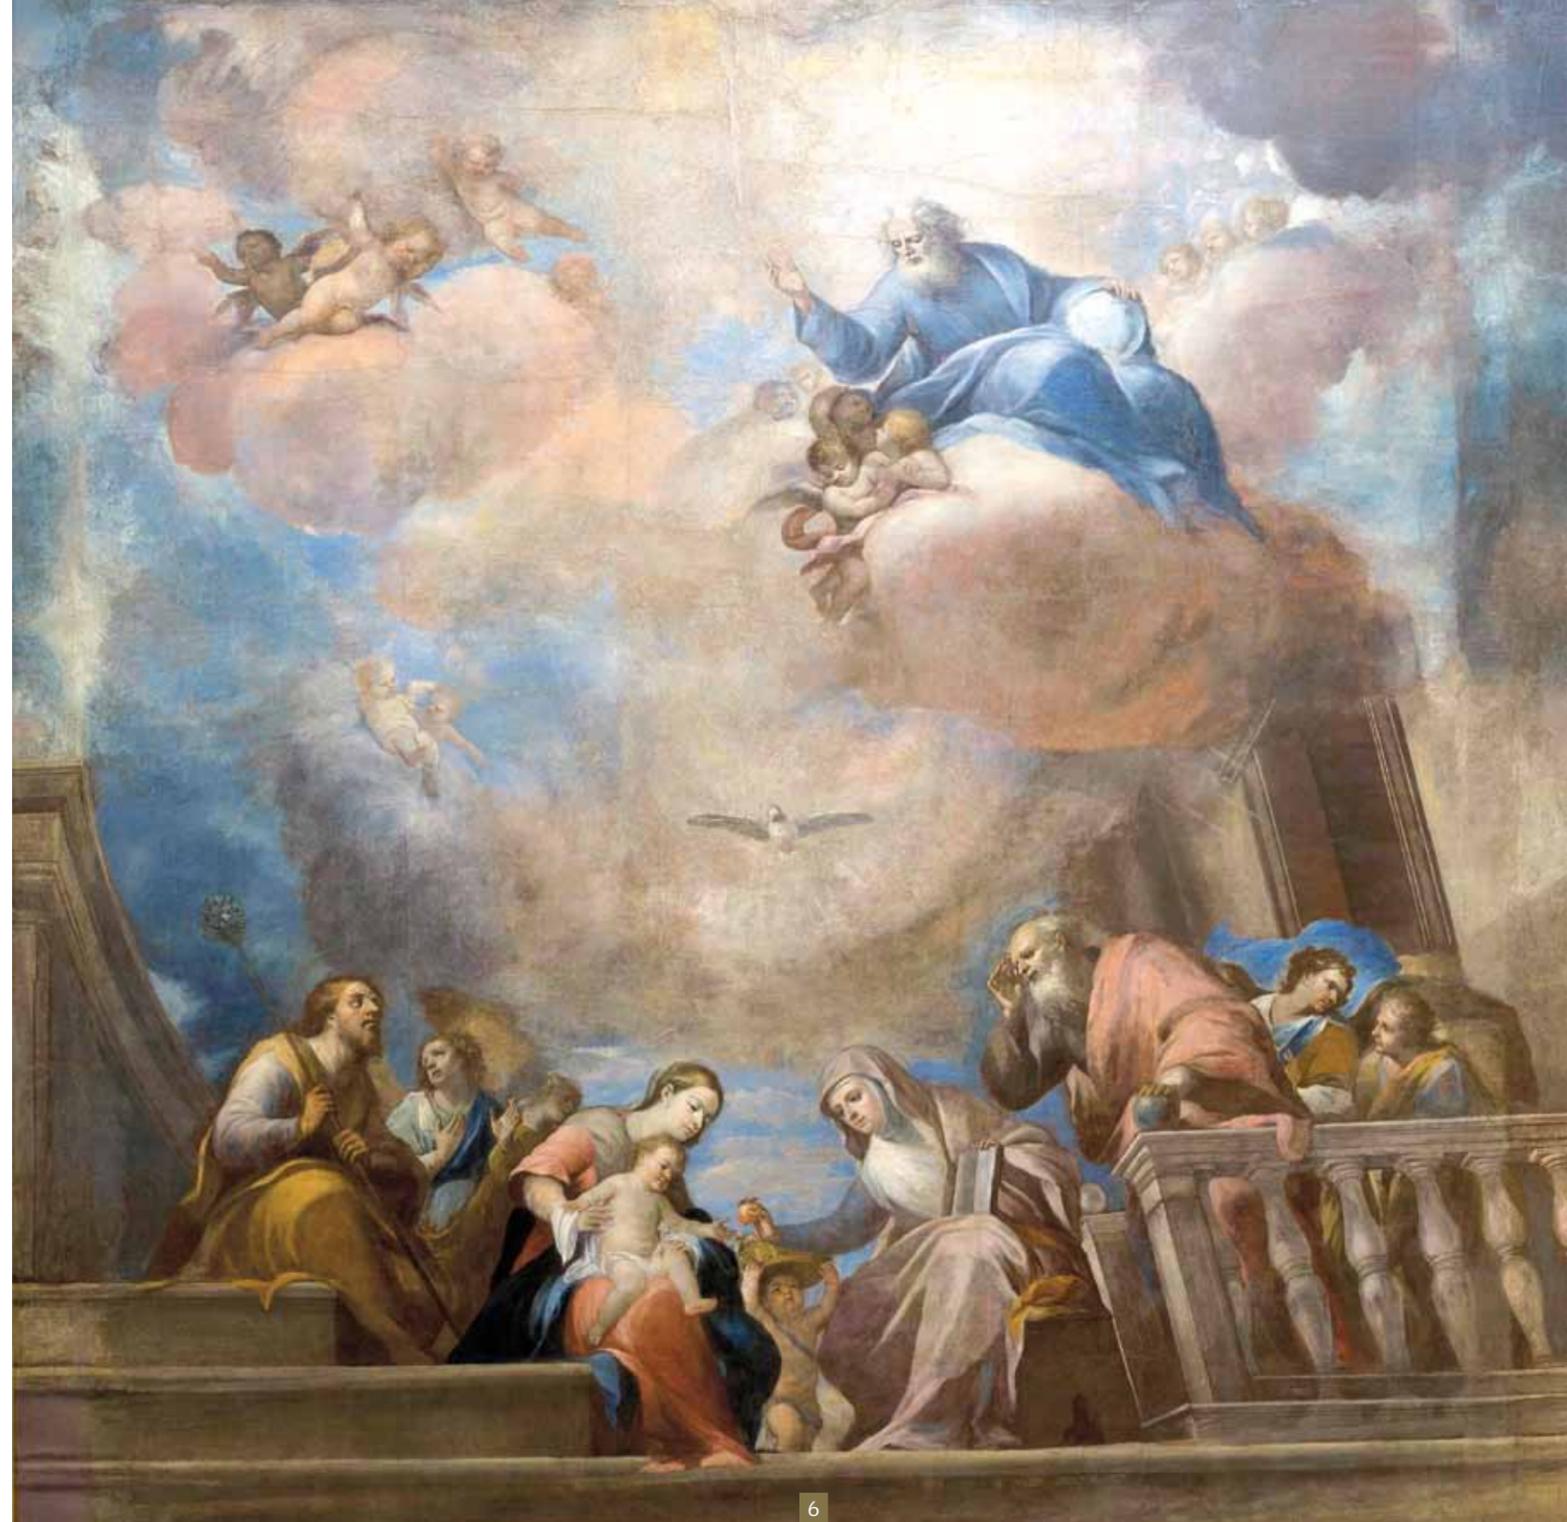
6 La Sagrada Familia (foto: Bernard Custard).

Cabe destacar la pintura ubicada en la Sala de *La Sagrada Familia*, con un estado

de conservación dramático al estar dividida en diecisiete partes, producto de una restauración anterior.
