# LA RESTAURACIÓN DEL PALACIO GÜELL

La obra maestra del joven Gaudí ha recuperado su esplendor

Texto: ANTONI GONZÁLEZ MORENO-NAVARRO  
Fotos: ENRIQUE ARMISEN

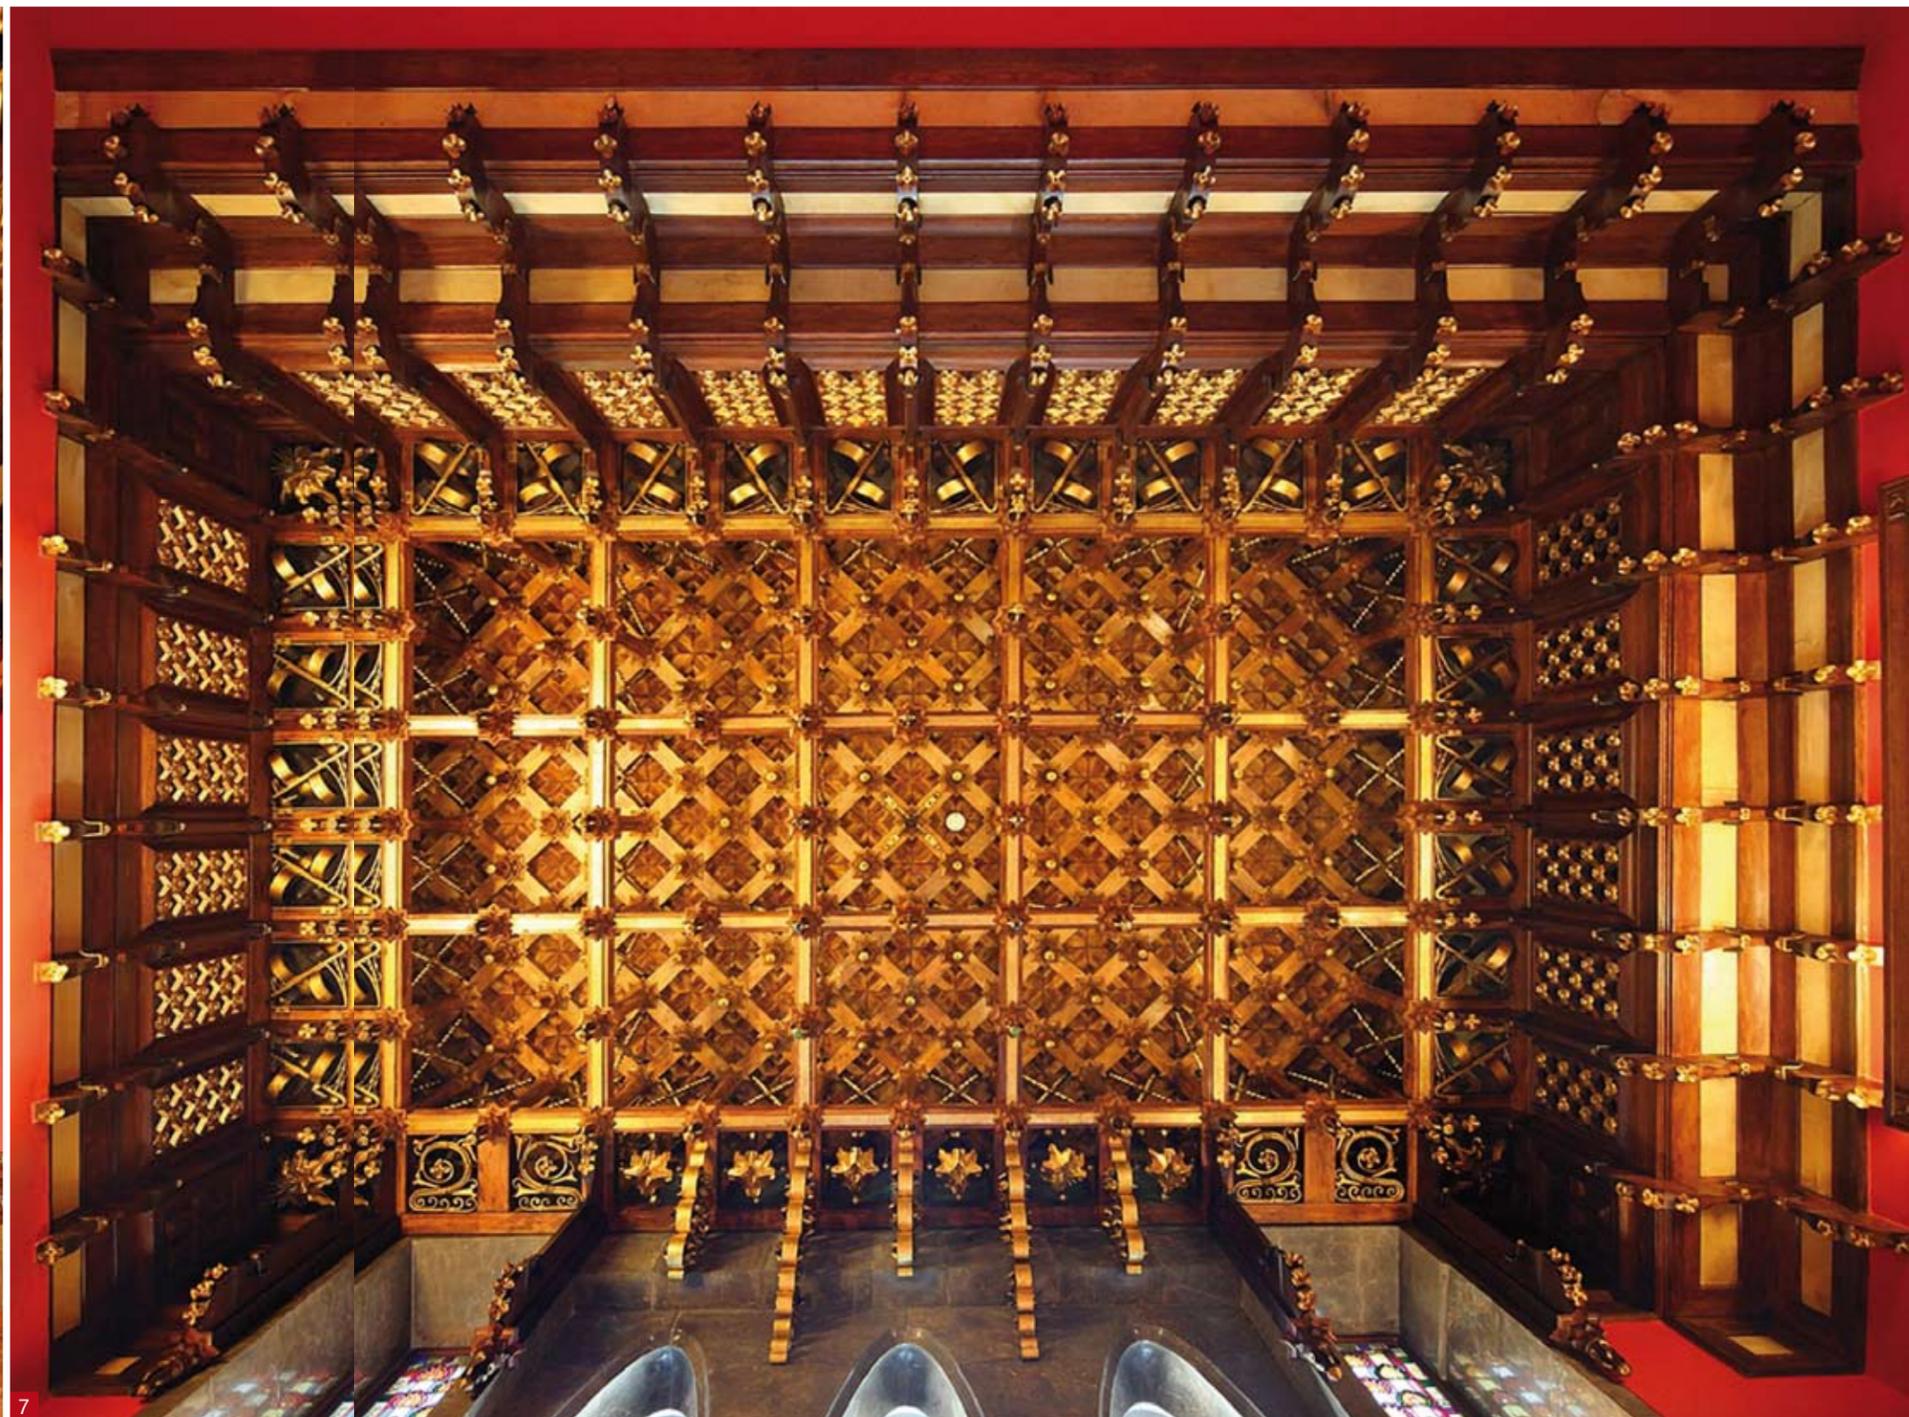
07. Artesonado de la sala de visitas, de madera de roble, hierro forjado revestido con pan de oro y paneles revestidos con piel de cordero. Perdió la función portante original en la década de 1970. Conserva su belleza primigenia, revalorizada con la restauración.

consolidaron o limpiaron, según su estado y se restituyó la textura original. En 2007 comenzaron los trabajos de refuerzo estructural. En cuanto a los artesonados, que perdieron su función portante en los años setenta, se consolidó la parte oculta, dañada por falta de aireación, y se recuperó el color y textura de los elementos vistos, de madera y hierro. Más adelante se acometió la restauración de los revestimientos (paredes y techos), los pavimentos (de roble o caliza) y los demás elementos constructivos y ornamentales, muebles e inmuebles (de piedra, cerámica, madera, hierro, latón, vidrio, piel, tejidos, etc.), realizada esta última por especialistas de la empresa ECRA bajo la dirección de la restauradora Anna Cusó. En el tratamiento de las paredes se recuperó la gama cromática original, analizada en 1996 por el arquitecto Joan Casadevall.
