EL RETABLO DE SANTA MARÍA MAGDALENA EN LA IGLESIA PARROQUIAL DE TORRELAGUNA (MADRID)

La restauración de la pieza se enmarca en el esplendor de la arquitectura gótica de esta iglesia del siglo XV, única que queda de dicha tipología en la Comunidad de Madrid.

Texto: ROSA CARDERO LOSADA. Dirección General de Patrimonio Histórico. Consejería de Cultura y Turismo. Comunidad de Madrid.
Fotos: Empresa ECRA. Servicios Integrales de Arte S.L.

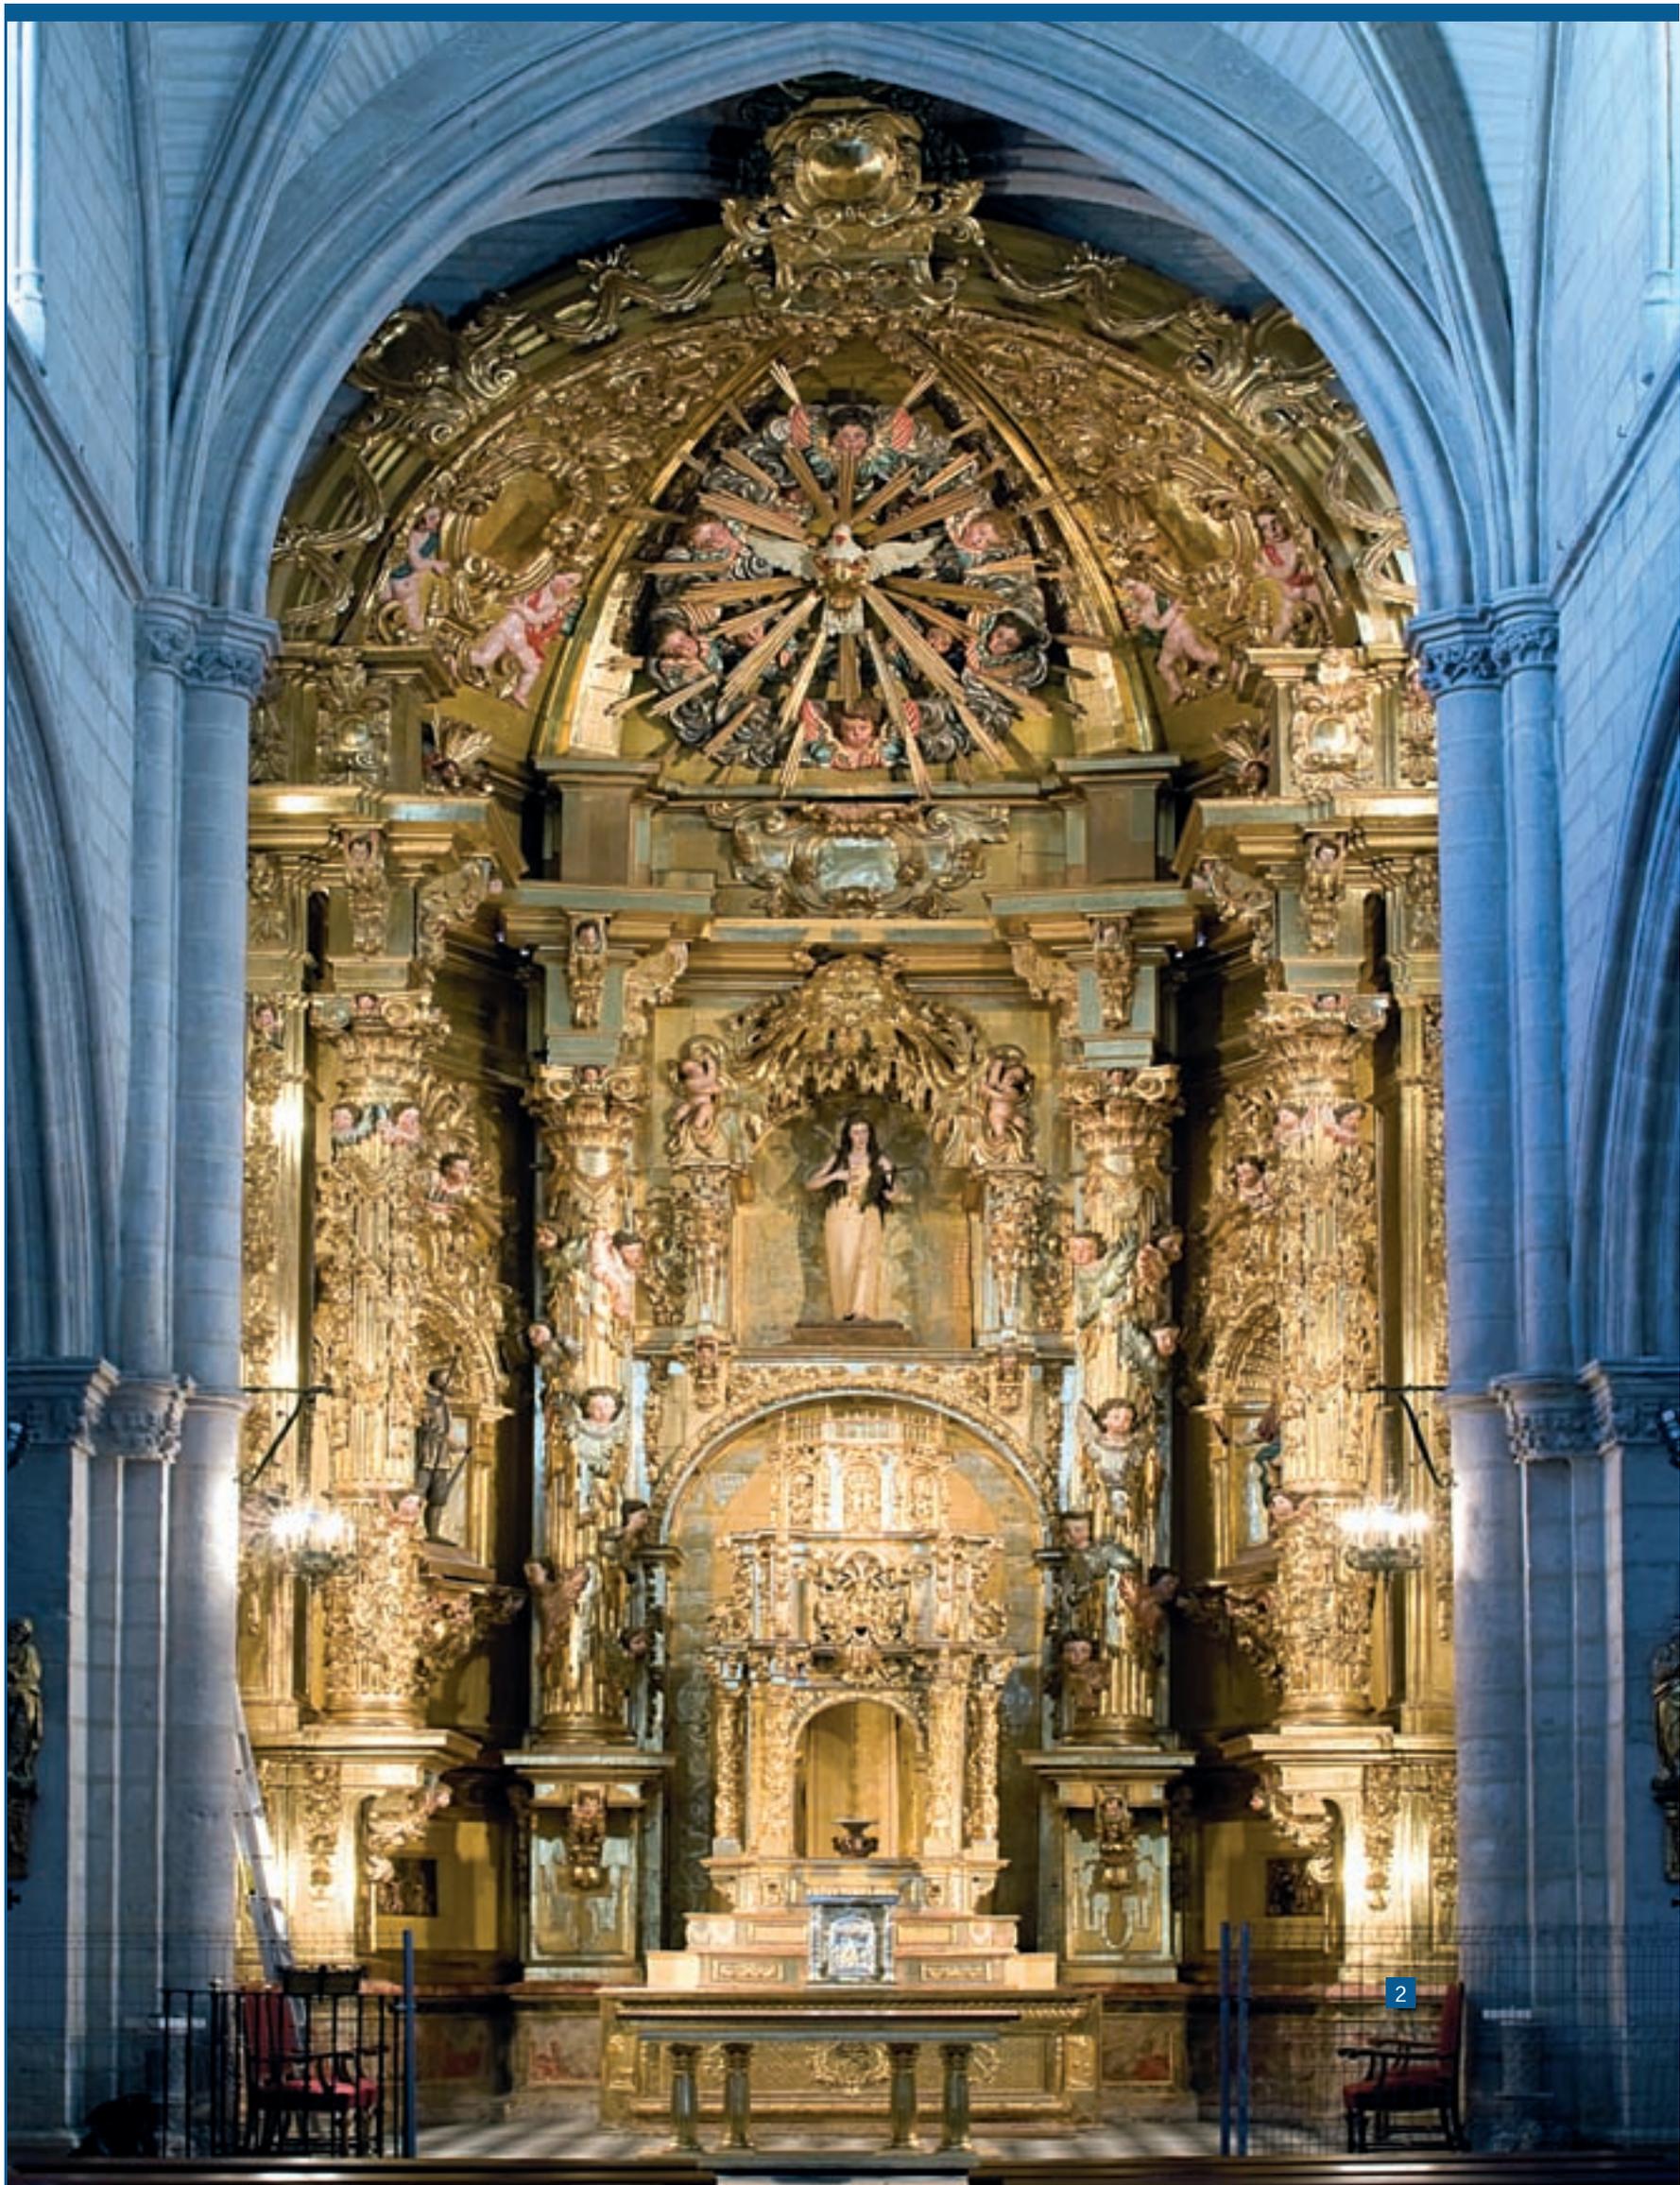
2. Foto final del retablo tras la intervención.

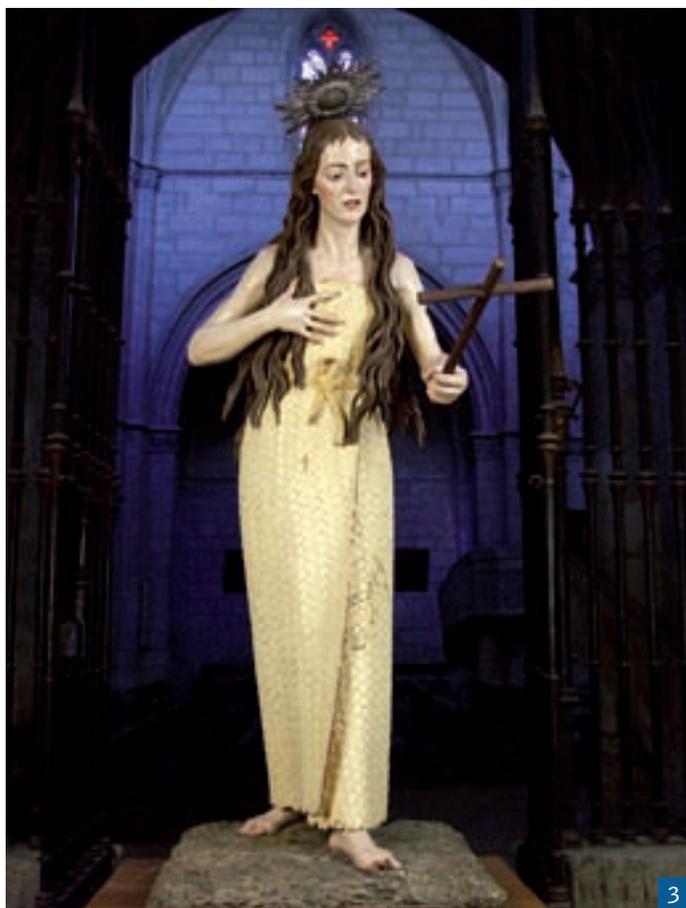
3. Imagen final de la Magdalena.
